# OSCAR FREDRIKS KYRKA

ANTIQUARISK MEDVERKAN

## ANTIKVARISKMEDVERKAN OSCAR FREDRIKS KYRKA

Kulturmiljörapport 2020:04

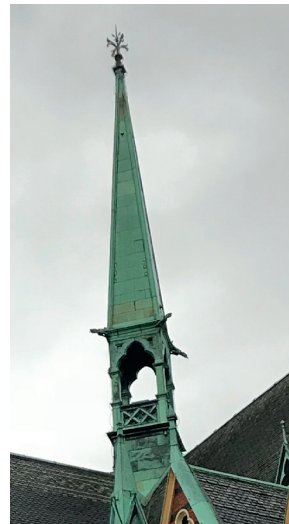
Centrumtornet före åtgärderna..

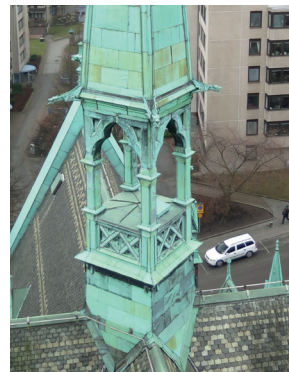
Centrumtornet före åtgärderna..

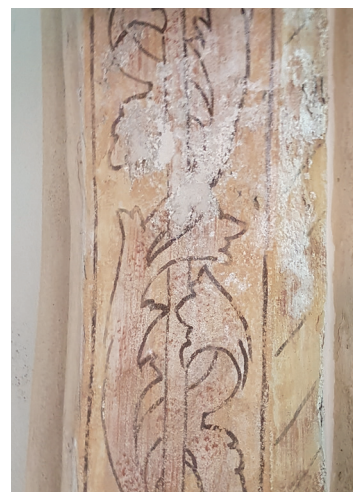
På grund av långvariga fuktproblem i murarna bar vägghputsen till stor del bom. Det förekom också mycket sprickor generellt. Det fanns dessutom behov av att laga och fästa fast befintligt dekorationsmåleri. Kyrkans tillgängligheten behövde till vissa delar förbättras. liksom dispositionen av förvaring man ville också förändra ljussättning och ljudanläggning..

Det förekom saltutfällningar på kyrkans murverk.

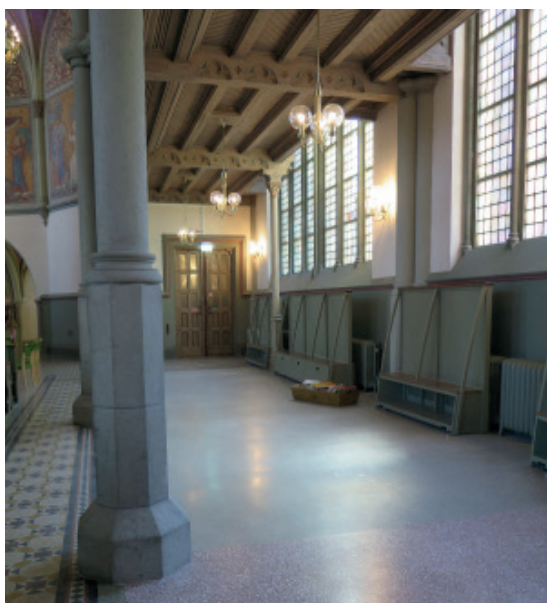
Den södra korsarmen där bänkarna tagits bort, nytt golv har lagts och de nya skärmarna har placerats.

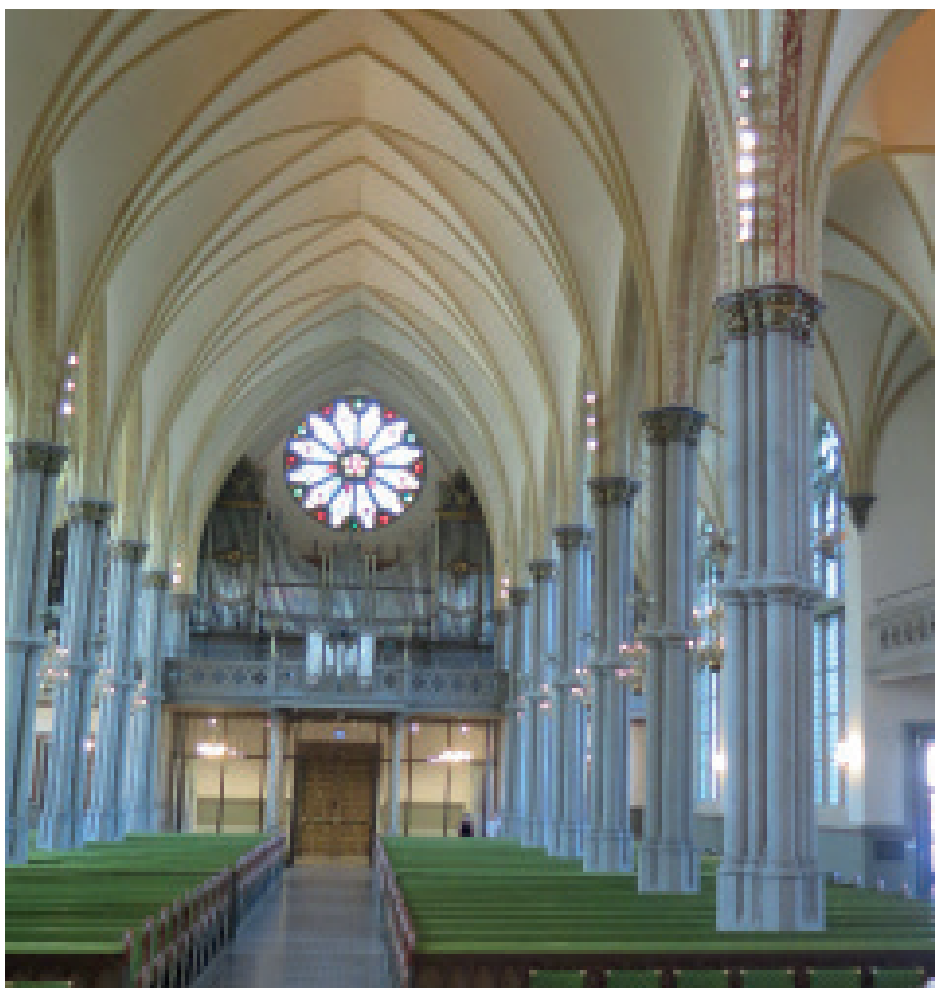
För att kunna belysa takvalven har armaturer med färgat jus monterats på pelarna i långhuset.
