# Masthuggskyrkans Tornutsmyckning och miljöstation

Antikvariskmedverkan

## ANTIKVARISKMEDVERKAN MASTHUGGSKYRKAN KYRKA

Kulturmiljörapport 2020:06

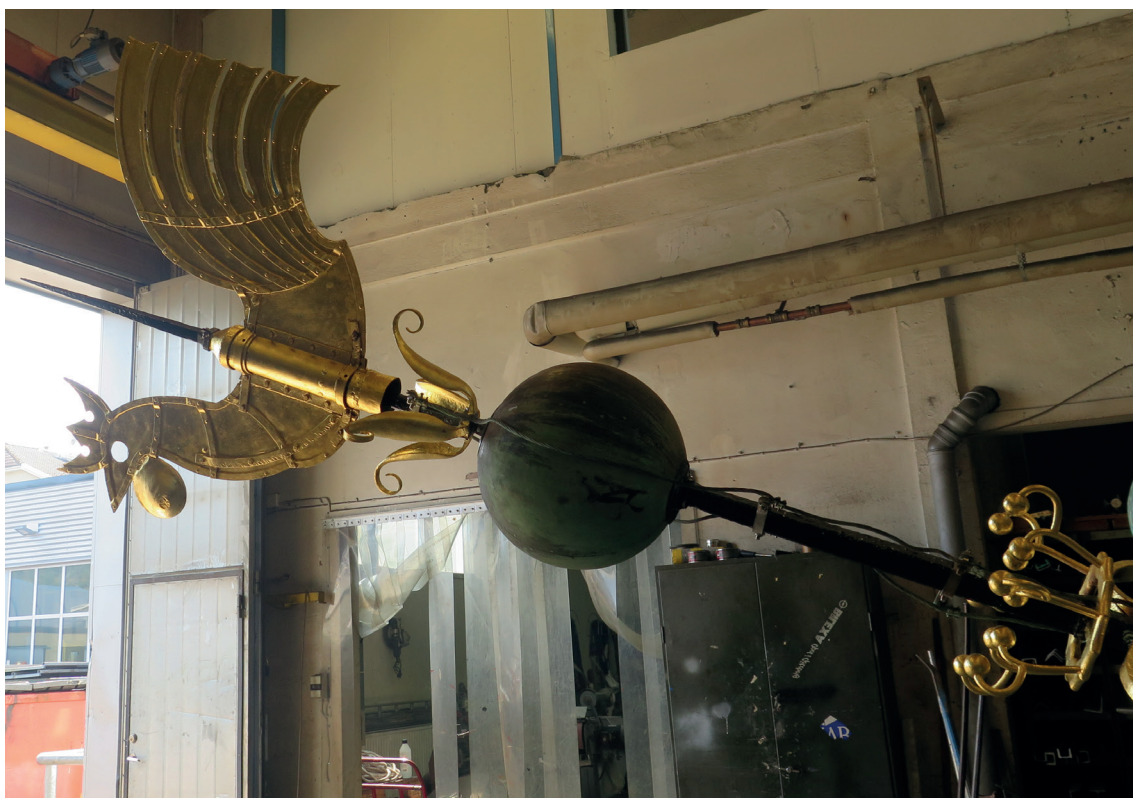
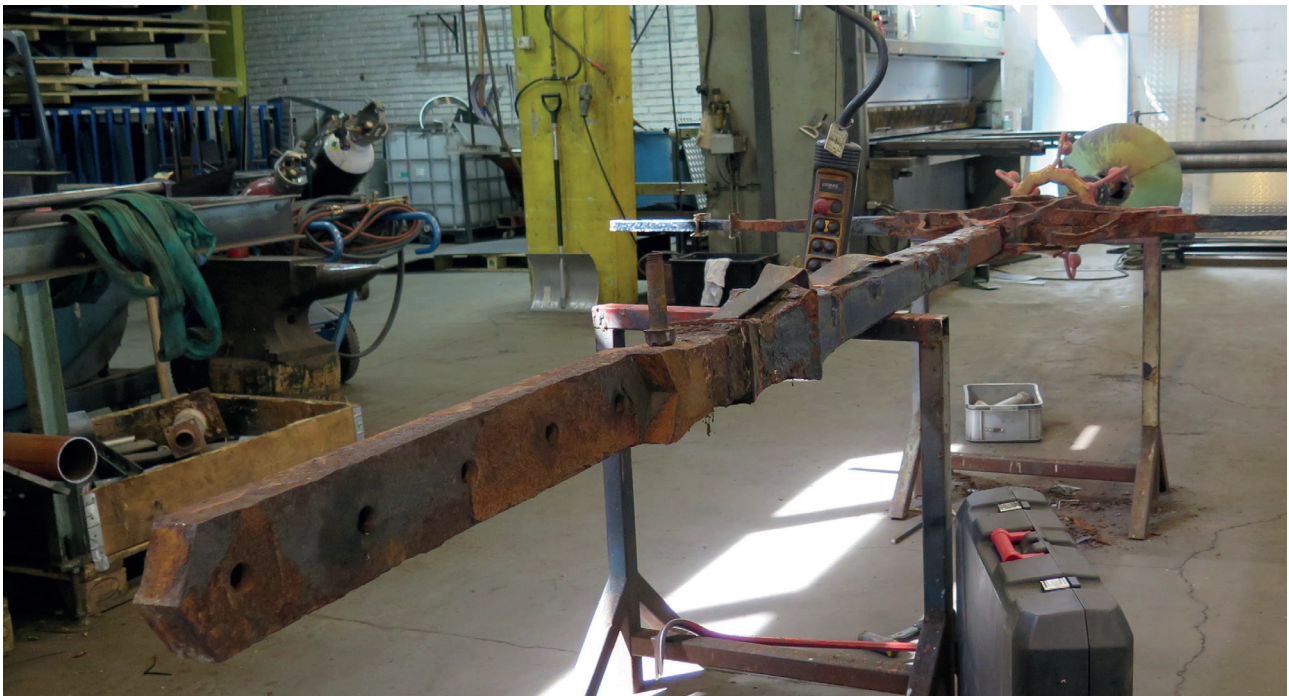
Från marken blir dimensionerna tydliga. Smidet blästrades och förstärktes på några ställen.

GMT demonterade kopparkulorna, tuppen och kronan, och påbörjade sedan renoveringsarbetet. Stålspiran har mycket rostskador där smederna svetslagat det som går, och gör nya delar där det är för dåligt att laga.
