**Kulturhistorisk inventering av
Göteborgs kyrkogårdar**

Rapport 9

LUNDBY KYRKOÅRDAR

Göteborgs kyrkogårdsförvaltning

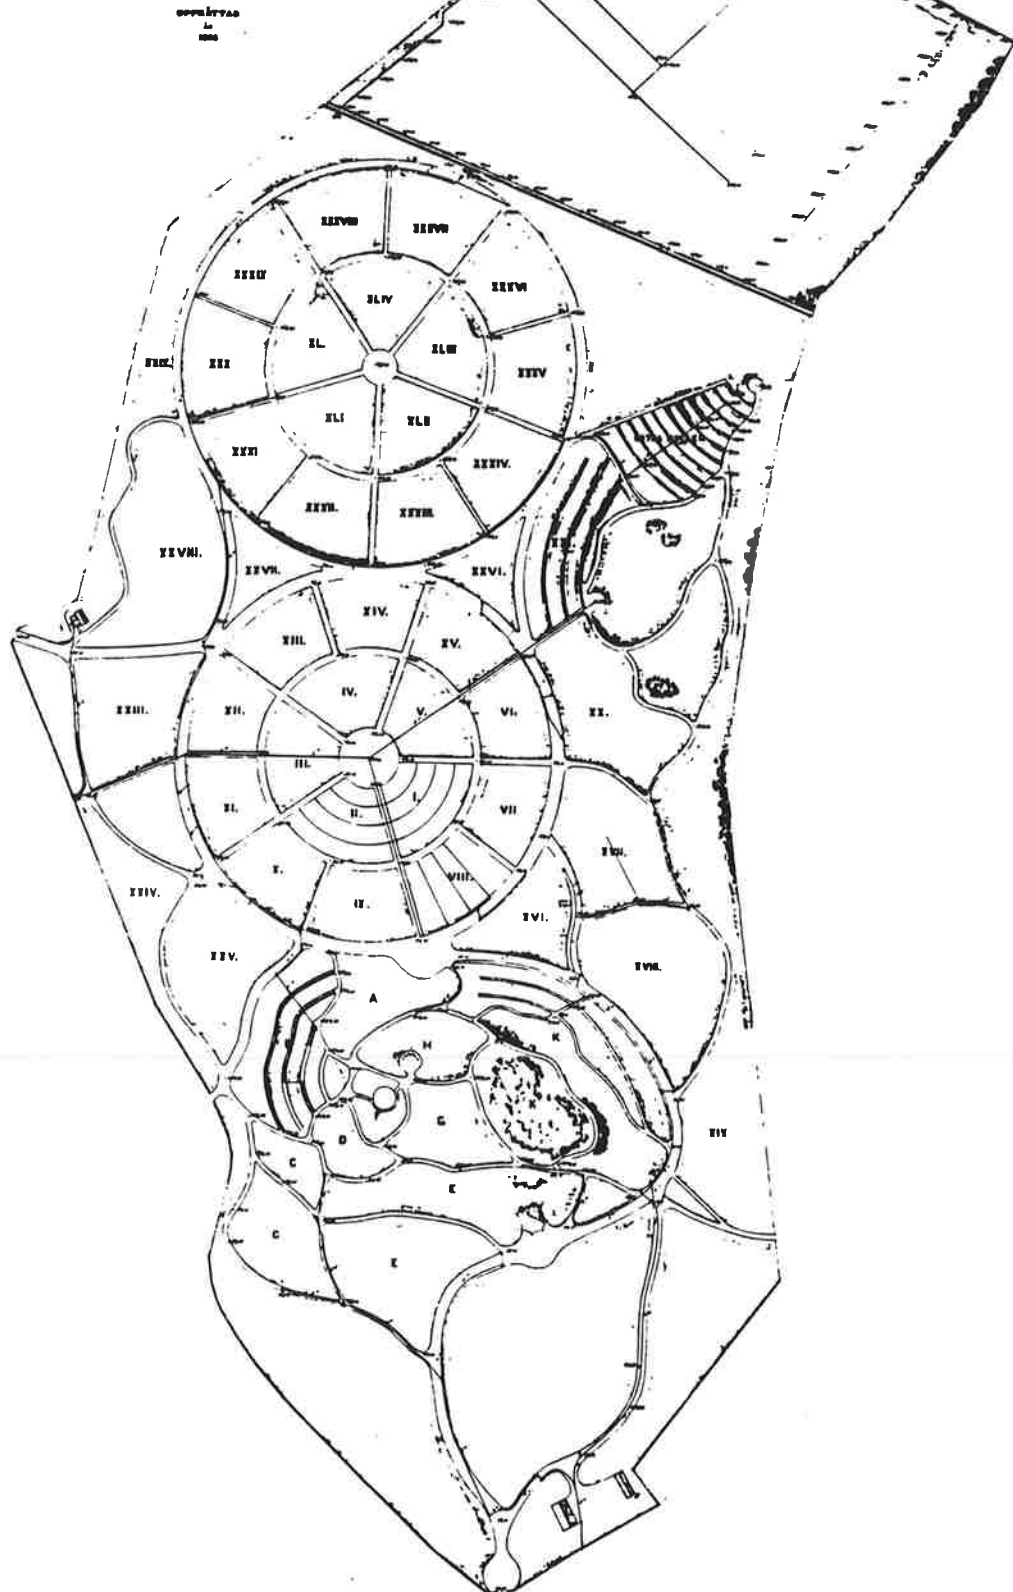
PLAN
 GÖTEBORGS
 NYA BEGRAFNINGSPLATS

Östra kyrkogården i Göteborg är ett exempel på den uppmjukning av de strikta kyrkogårdsidealerna som skedde i slutet av 1800-talet. Plan över Östra kyrkogården i Göteborg upprättad 1888. (Kyrkoförvaltningens arkiv)

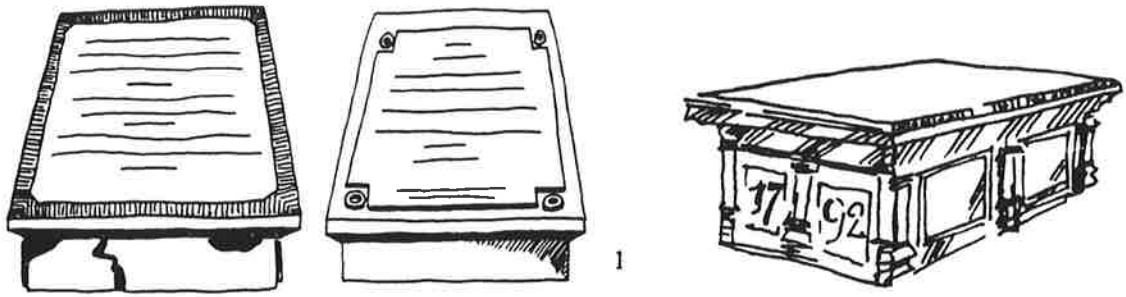
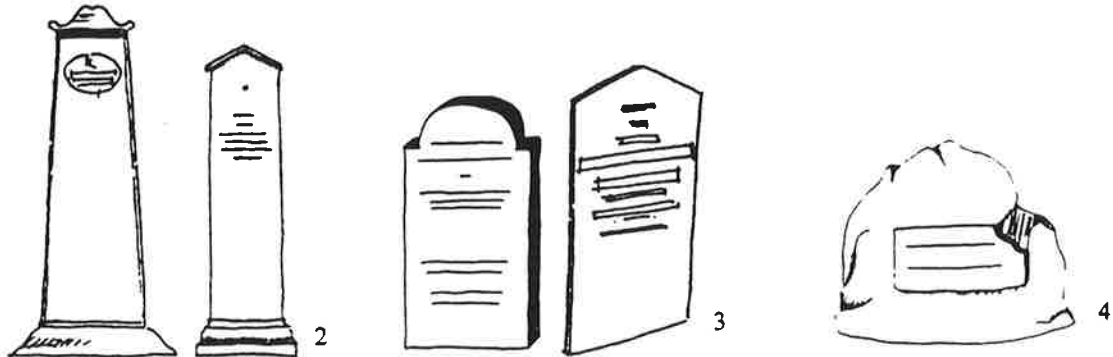
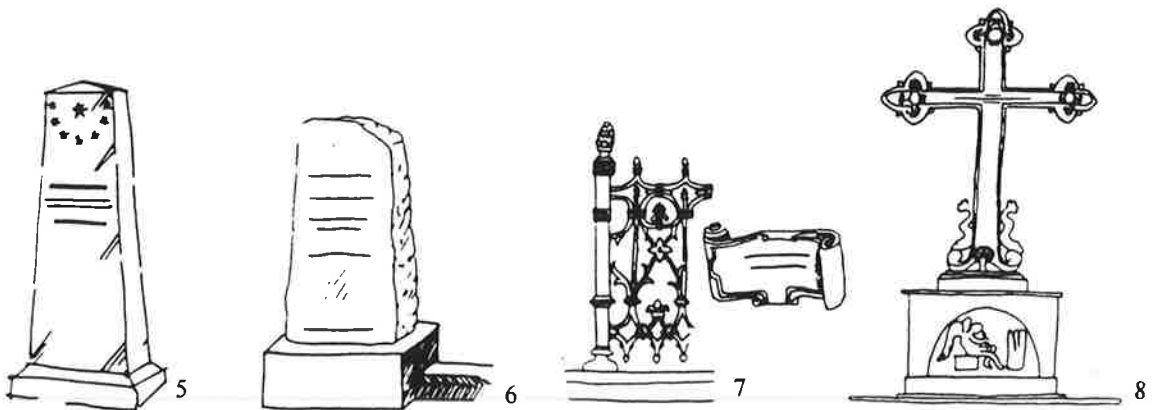
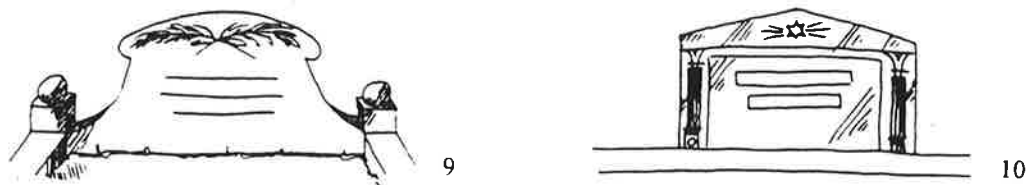
Exempel på gravvårdar från olika tidsperioder hämtade från Göteborgs kyrkogårdar. Siffrorna i anslutning till gravvårdarna hänvisar till avsnittet "Gravvårdstyper".

(11) Efter andra världskriget utvecklades en ny gravvårdstyp.²³ Den karakteriseras av låga breda gravvårdar, vanligtvis i granit och med enkla relativt smäckra stenramar av samma material. Genom restriktioner beträffande nyproducerade gravvårdars höjdmått från kyrkogårdsförvaltarnas sida, kom gravvårdskatalogerna från denna tidsperiod att fyllas av varianter på den låga, breda gravvårdstypen. Detta resulterade i sin tur i att de flesta gravstenar som uppfördes under efterkrigstiden fick en likriktad utformning. Antalet urngravar ökade och gravstenarna minskade i storlek. En annan orsak till gravstenarnas homogena utseende var att stenindustrin fick det svårt efter kriget och utrymmet för konstnärlig utveckling begränsades kraftigt.

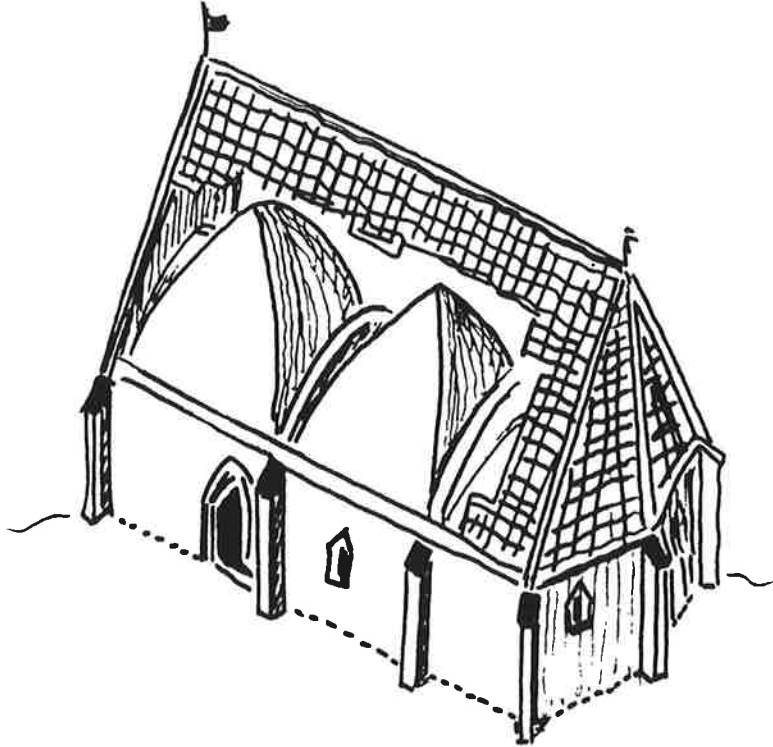
Lundby gamla kyrka som den kan ha sett ut under medeltiden. Skiss gjord av Harald Wideen. (GSM)

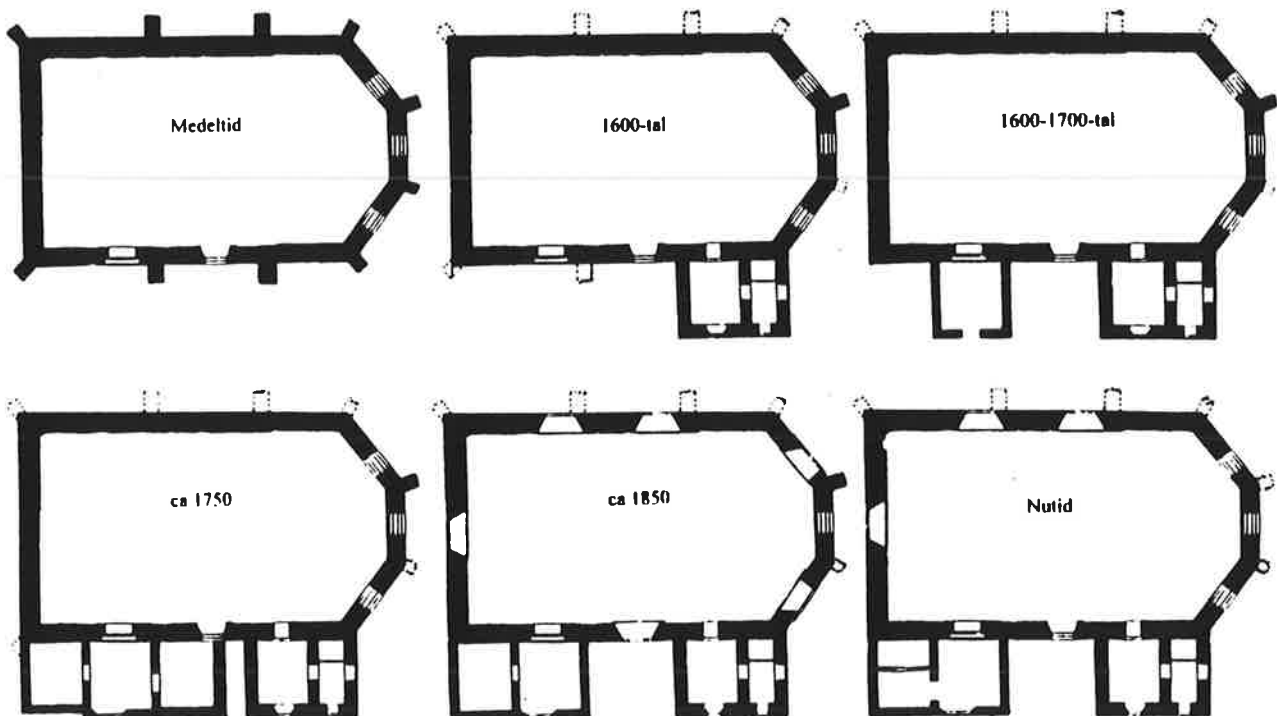
Lundby gamla kyrkas utveckling från medeltid till nutid. När strävpelarna avlägsnades vet man ej med säkerhet.

Kring mitten av 1800-talet revs det plana innertaket från 1600-talet. I dess ställe byggdes ett högre trätak med femfasad form och sådant förblev det fram till renoveringen 1934.⁴⁸ Under 1800-talet förstörades även de små spetsbågiga fönstren, som nu istället gavs en rundbågig form. Två nya fönster av samma slag togs även upp i den norra muren, samt ett i den västra. Under en kortare period vid seklets slut hade kyrkan en tillbyggnad av trä vid västra gaveln som inhyste en trappa förande direkt upp till läktaren.

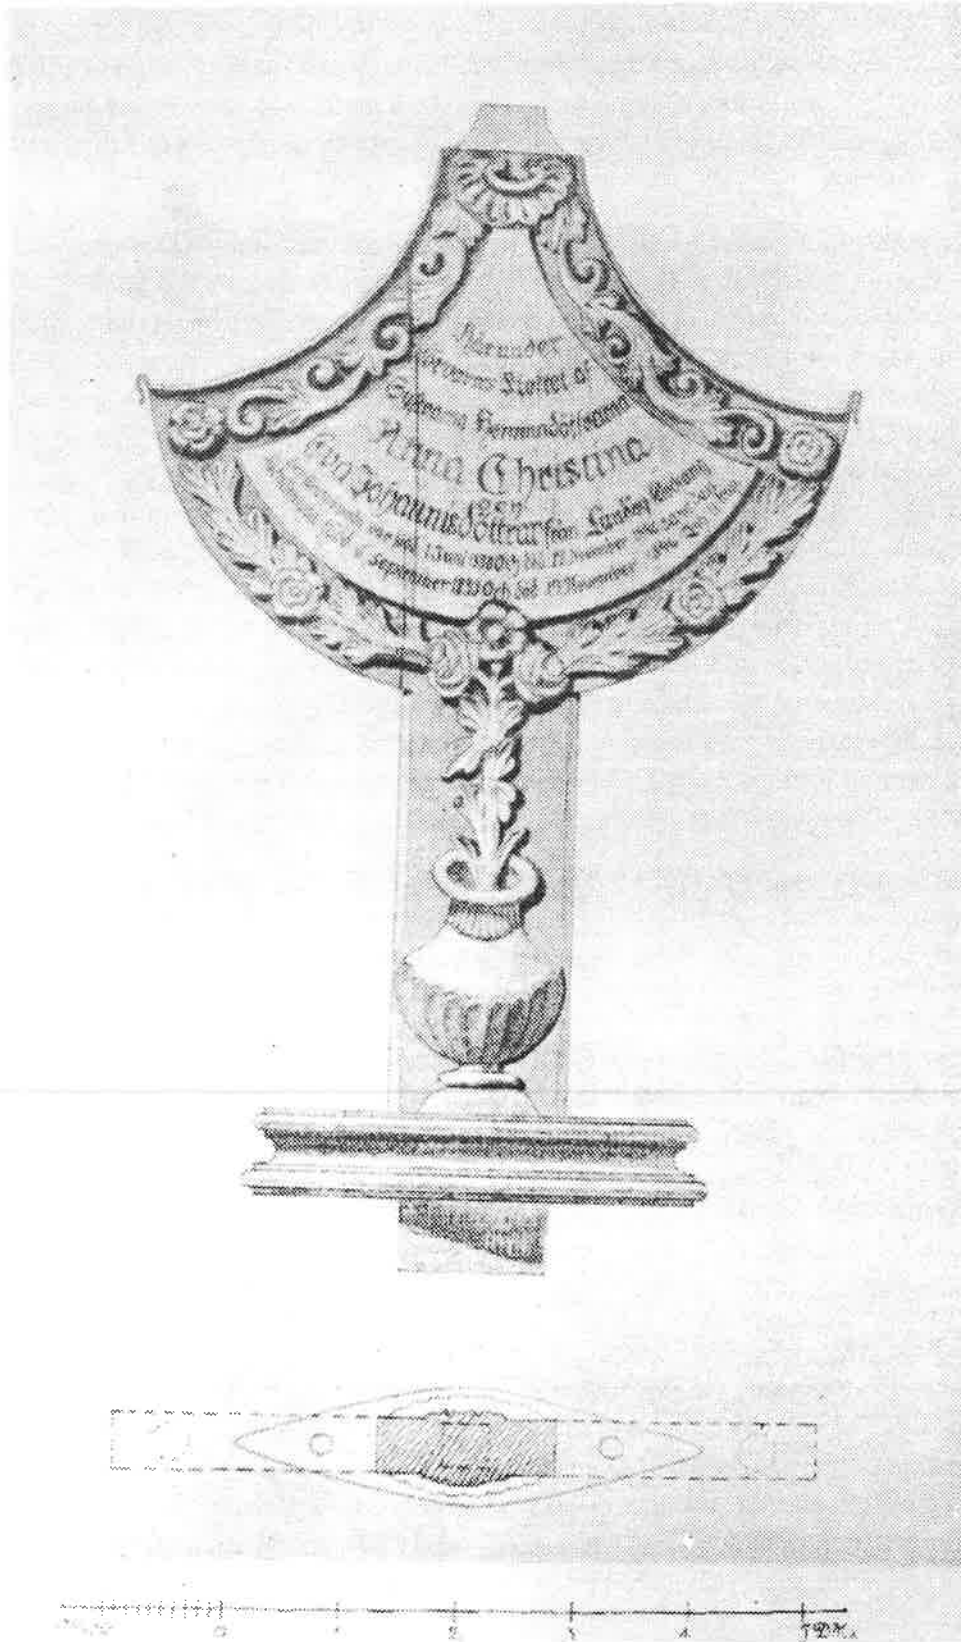
Gravvården i trä från år 1846 finns bevarad och är upphängd i Lundby församlingshem.
(Wadsjö/Ambrosiani)

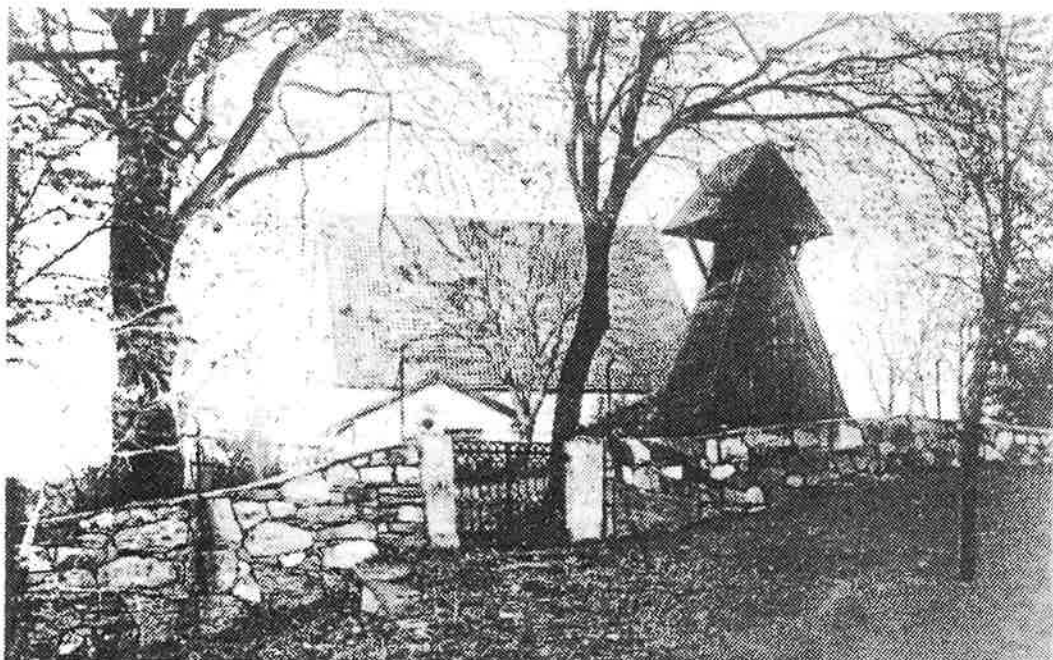
Södra entrén innan igensättandet i samband med kyrkogårdens iordningsställande år 1936. (Privat ägo)

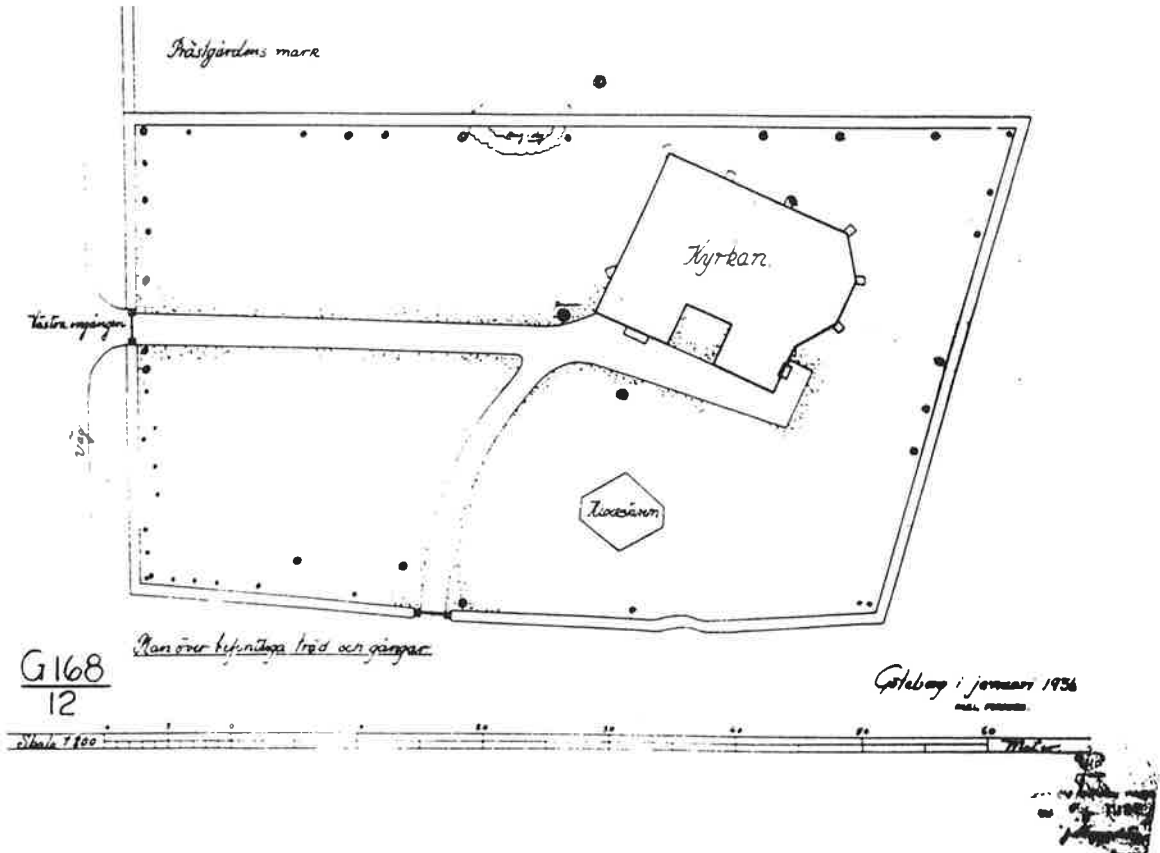
Ritningen är upprättad år 1936 och visar hur kyrkogården såg ut innan omdaningens samma år. (ATA)

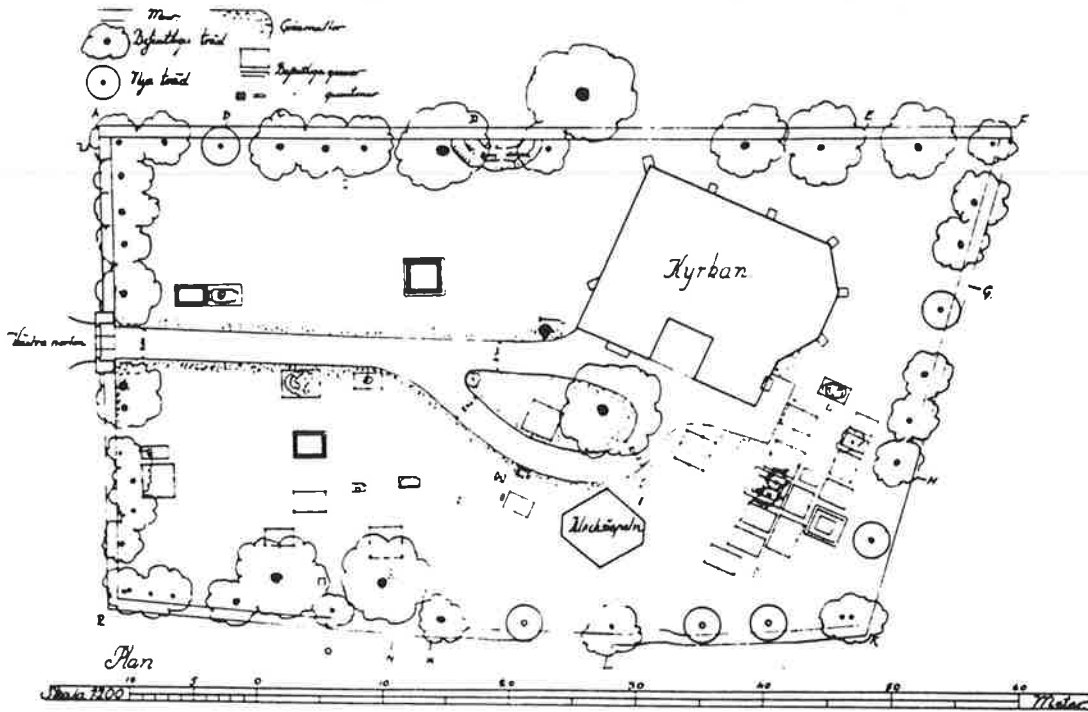
Ritning till ordnande av kyrkogården kring Sundby gamla kyrka i Göteborg

Ritningen är upprättad år 1936 och visar vad ordnandet av kyrkogården medförde. (ATA)

bil. Eftersom öppningarna i muren var för smala för ändamålet, raserades den västra porten och på platsen uppfördes den välvda stiglucka som finns där idag. Forssén påstår att det även tidigare funnits stigluckor i muren, som revs i slutet av 1800-talet. I samband med detta arbete påträffades dock inga uppgifter bland de källor som studerats och uppgifterna kan därför inte verifieras. Den södra grinden med anslutande grusgång sattes igen eftersom den inte hade använts på tjugo år. När den norra grinden som finns med på ritningen från 1858 sattes igen finns det dock inga uppgifter om. Samtliga murar påbyggdes för att få erforderlig höjd och avtäcktes med cementbruk. Murkrönen täcktes sedan med torv i vilken det planterades sedum. Vid de enskilda gravvårdarna omsågs planteringar och häckar klipptes, medan stenramar och staket uppriktades.⁶⁸

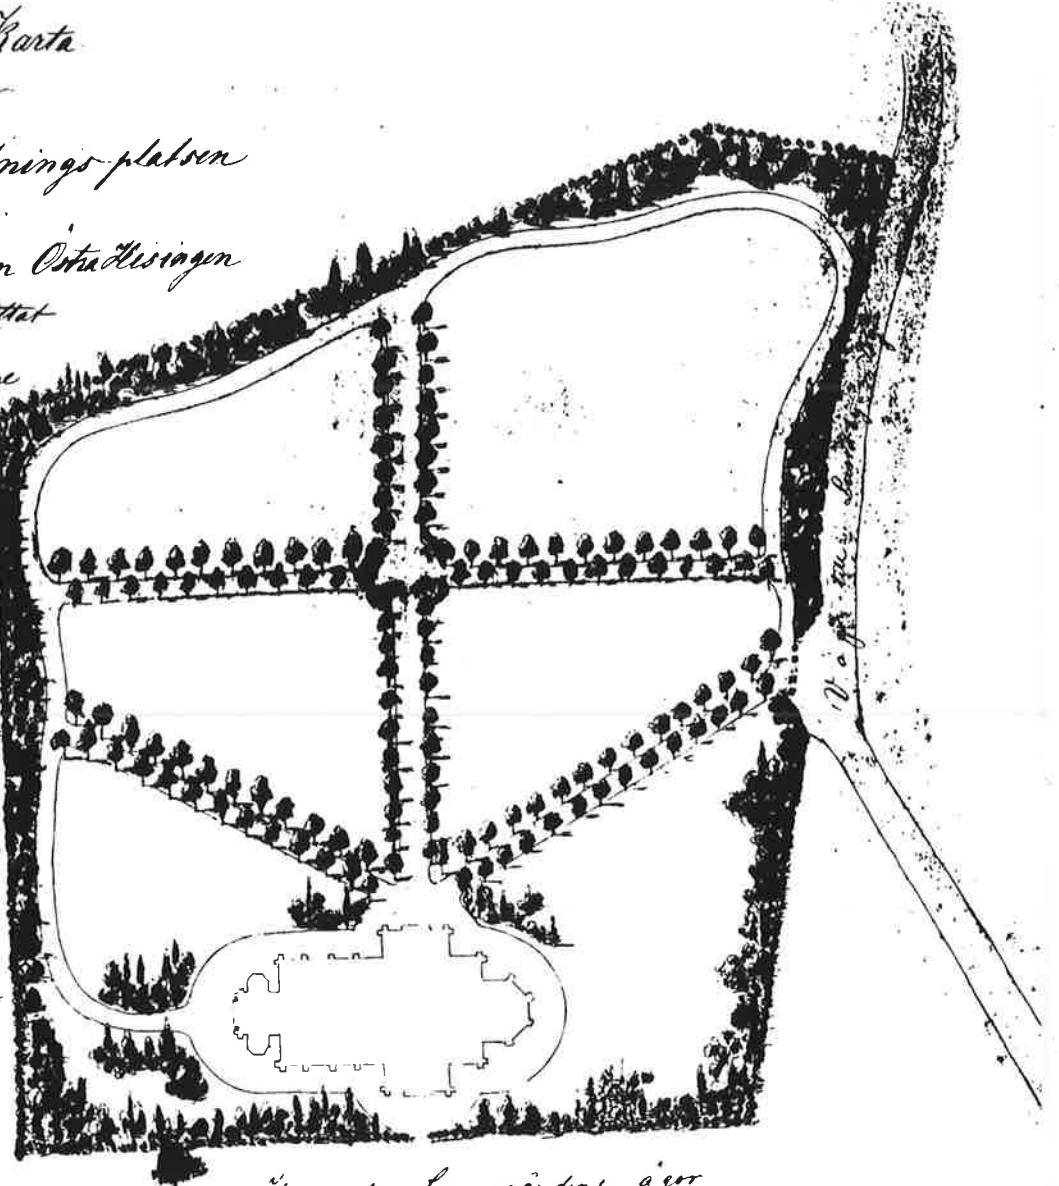
Den äldsta bevarade planritningen över Lundby nya kyrkogård, upprättad 1884. (Lundby församlings arkiv)

gäller plan, men dagens alléer liknar det första förslaget mer, då planteringarna på den yngre ritningen är mer sporadiskt utplacerade. De första gravarna var placerade utmed de två mittgångarnas sidor och längs i öst på fält 1.¹¹⁴

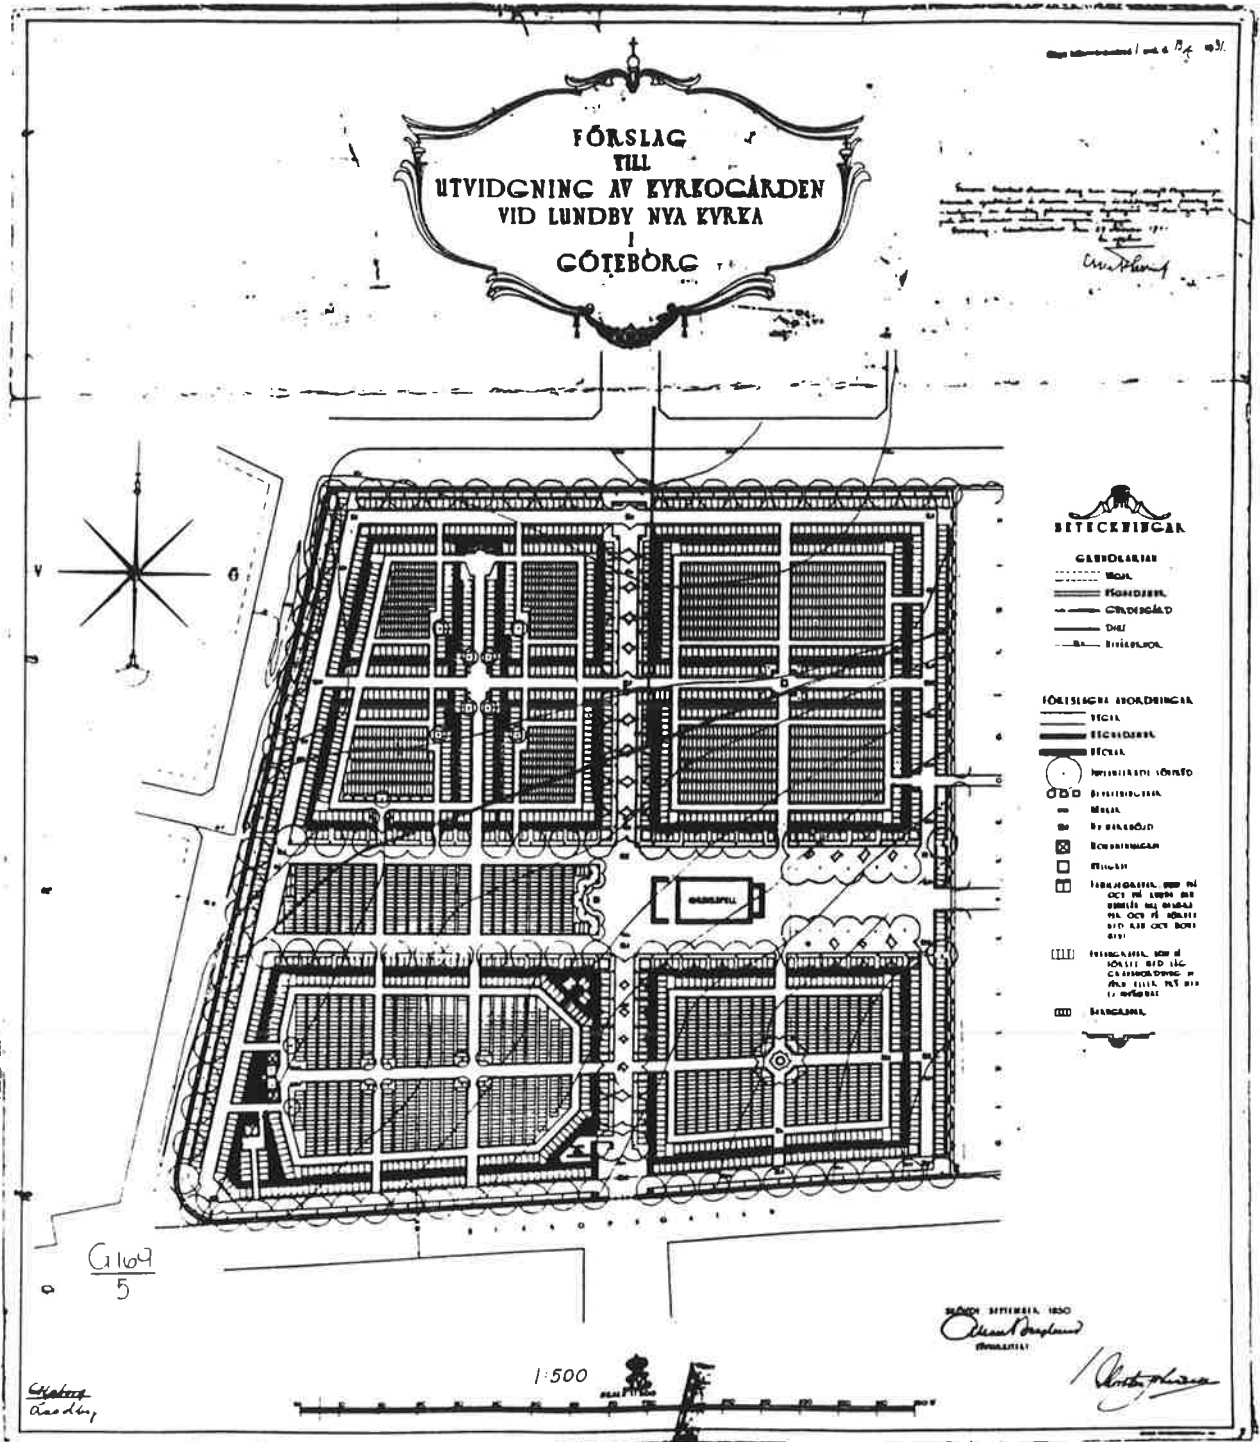
Allan Berglunds förslag till utvidgning av Lundby nya kyrkogård på 1930-talet. (ATA)

Planen hade antagits av kyrkorådet 1930 under förutsättning att kyrkogårdsmuren mellan den gamla och den nya delen fick rivas. Arbetet med utvidgningen brådskade eftersom gravplatserna på den gamla delen höll på att ta slut. Kyrkorådet beslöt därför att riva muren utan att tillstånd hos Kungliga byggnadsstyrelsen hade sökts. De ansåg inte att muren kunde räknas som fornminne eller vara historiskt värdefull eftersom den tillkom vid 1916 års utvidgning och var därför inte äldre än 15 år. Ovanstående framgår av ett brev där kyrkorådet ansökte hos Kungliga byggnadsstyrelsen om att få riva muren trots att den i själva verket redan var riven.¹²³

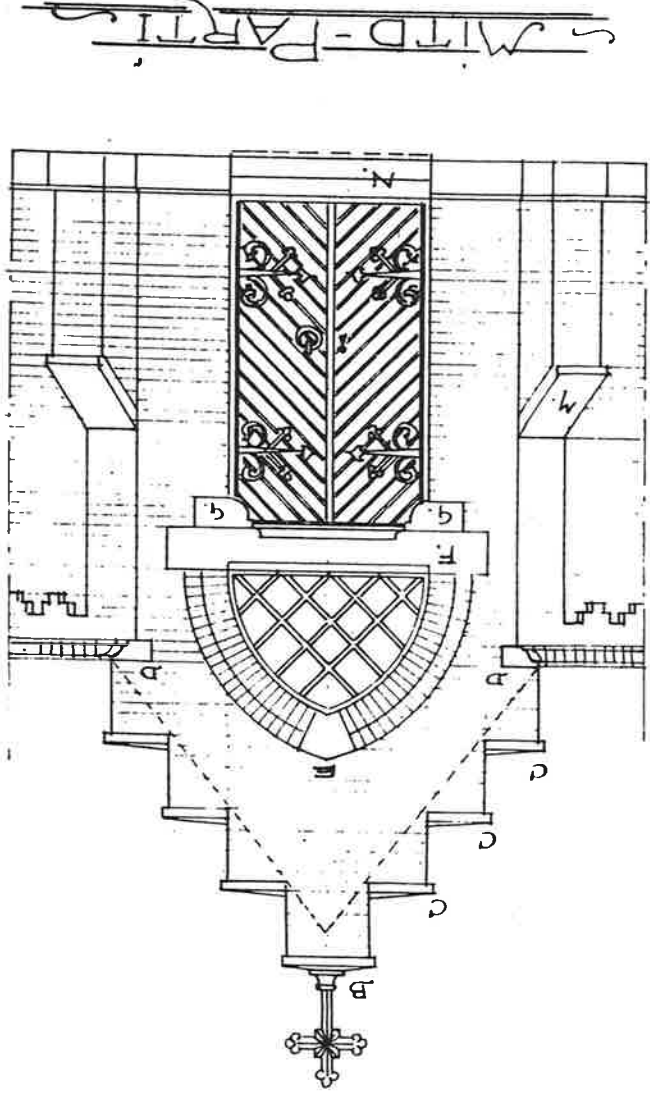
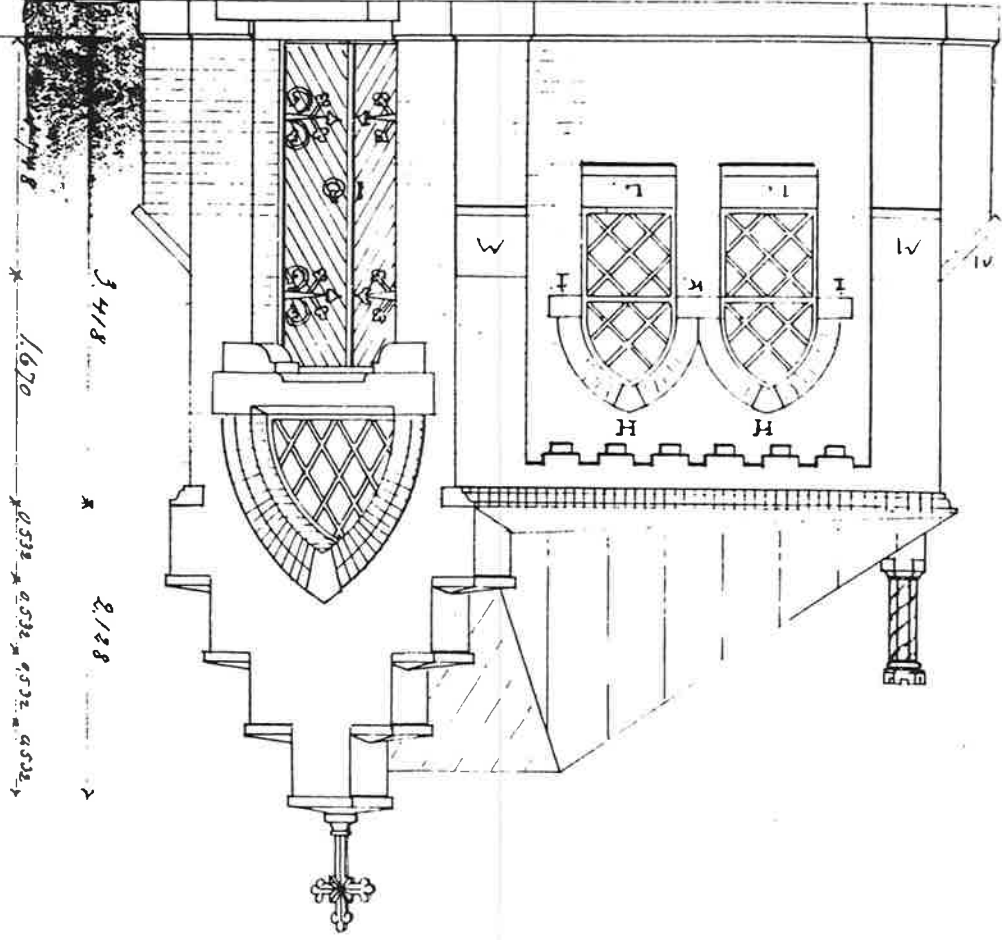
Originalritning till bårhuset på Lundby nya kyrkogård upprättad av Hjalmar Cornilsen 1902. (Lundby församlings arkiv)

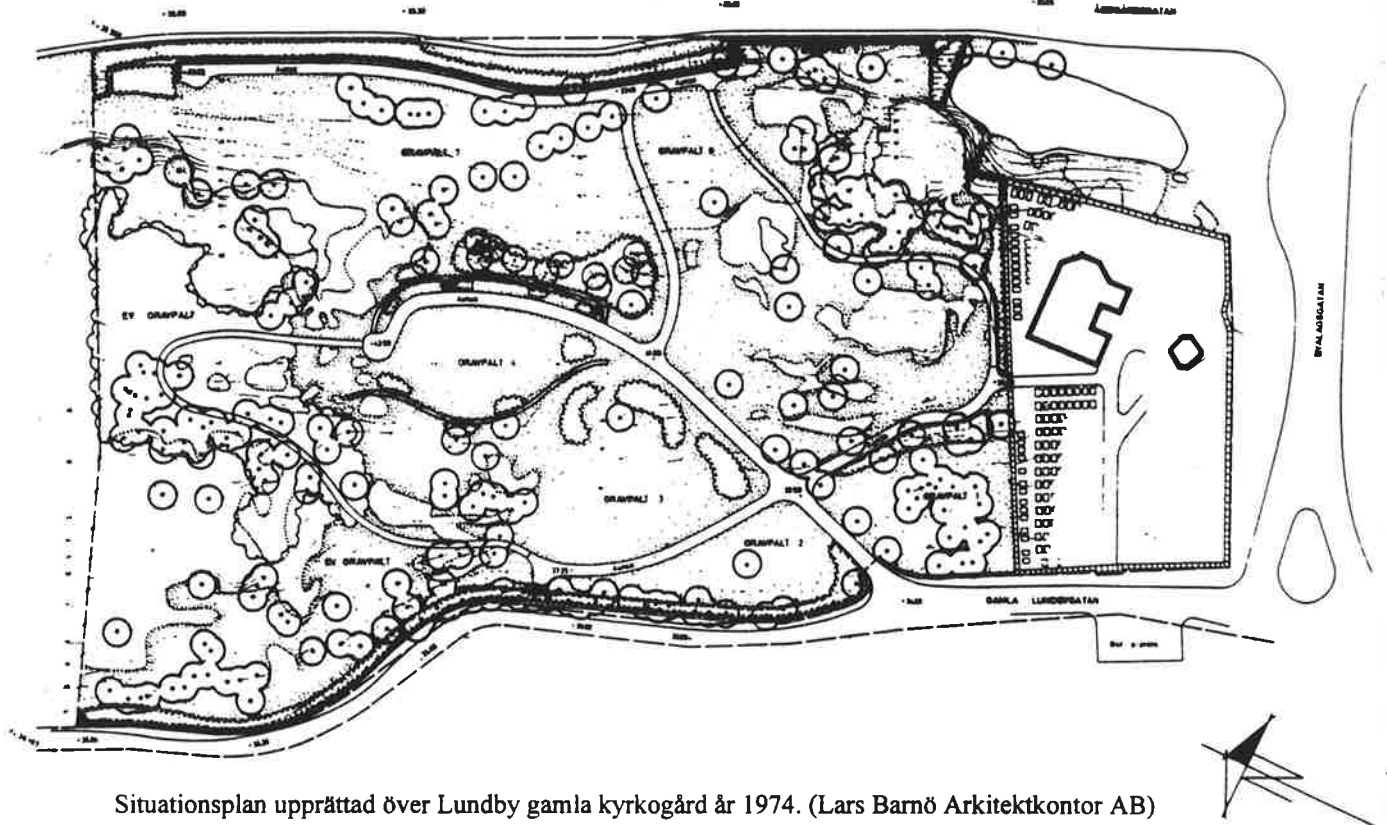
Situationsplan upprättad över Lundby gamla kyrkogård år 1974. (Lars Barnö Arkitektkontor AB)

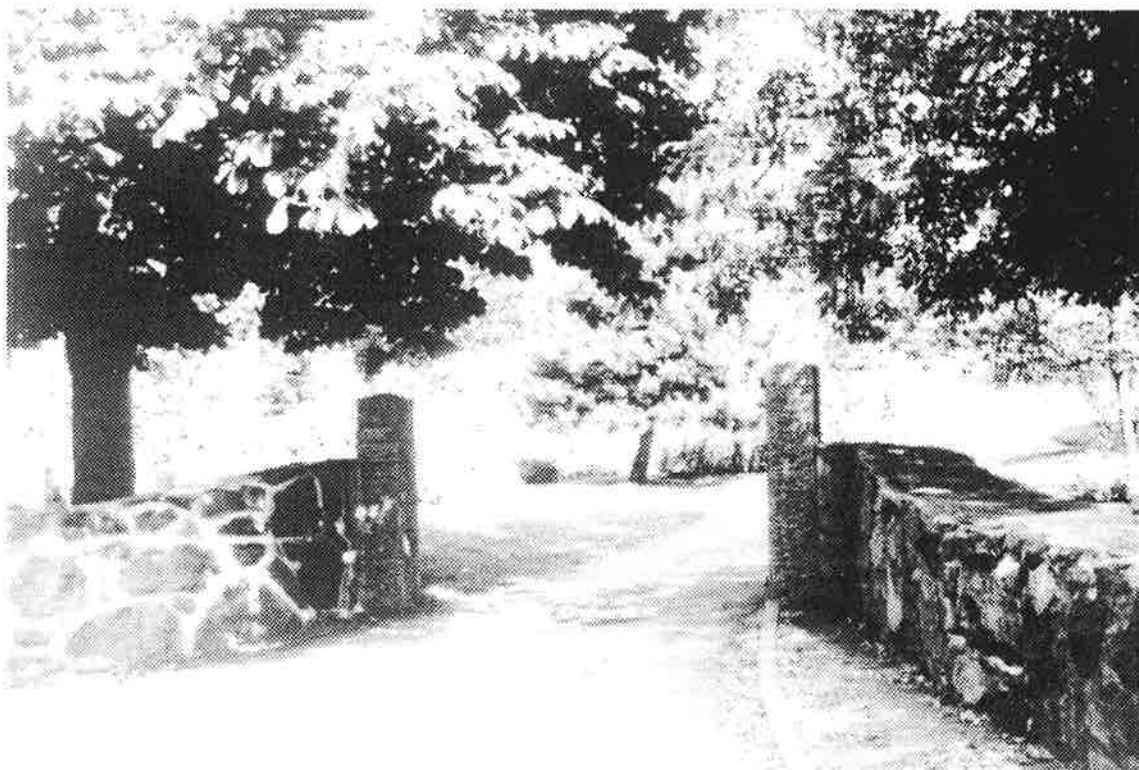
Den västra entrén in till den yngre delen av kyrkogården. Vy mot öst. (GSM 5-97, 15)

Den yngre delen av kyrkogården har två ingångar, en i öst och en i väst. Den västra är den större och kantas av två grindstolpar i rödgrå granit som är ca 50 cm högre än stenvuren. Stolparna är i det närmaste kvadratiska med diamantformad ovansida och flankerar en öppning om drygt två meter. Spår av tidigare järngrindar finns i grindstolparna. Den östra ingången består av en öppning i vegetationen, genom vilken en trappa om fem granittrappsteg leder. Nedanför trappan ligger fyra stora granitplattor och ovanför trappan är gatsten lagd. En svartmålad ledstång finns på trappans norra sida.

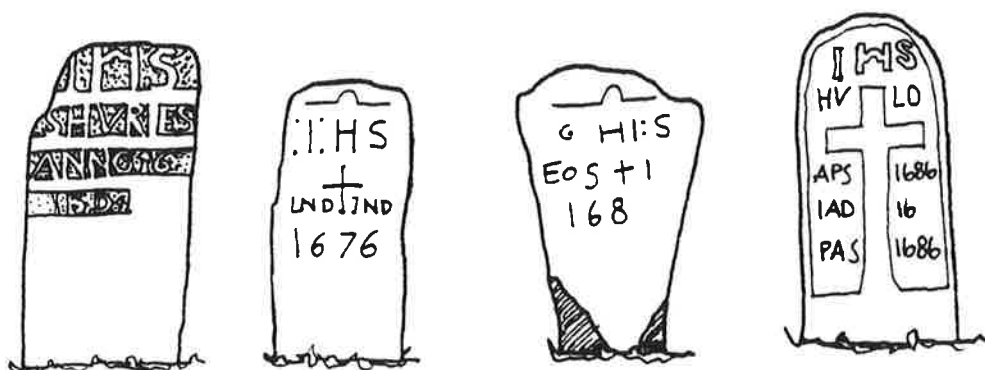
Gravvårdarna från 1600-talet är små och ofta oregelbundet formade. Dessa finns uppställda utmed kyrkogårdens södra mur. Från vänster gravvård med nyckelnummer 814, 813, 810 och 88. (Efter skisser i Lundby hembygdsförening skriftserie, nr. 1.)

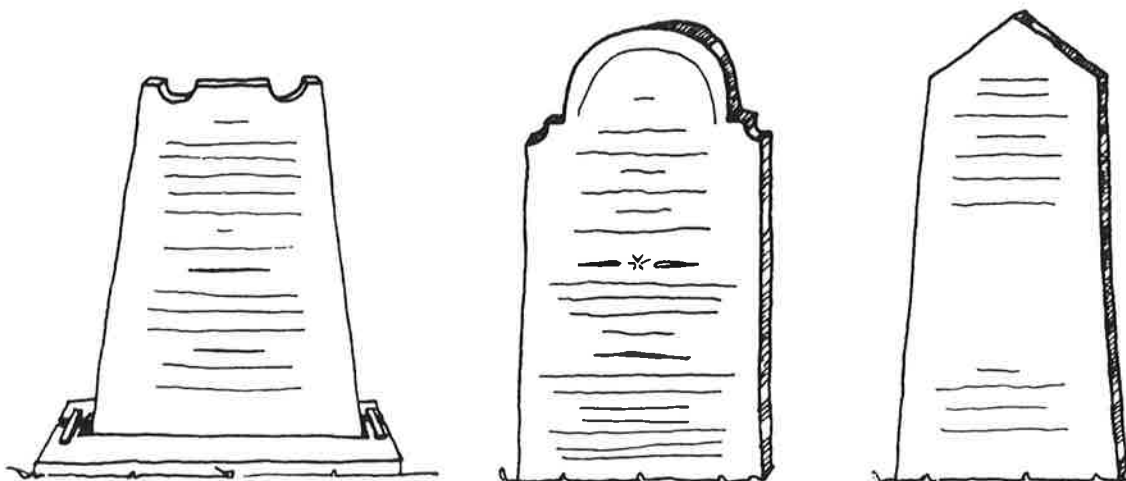
Tunna kalkstensvårdar från 1800-talet. Typen finns endast inom den södra delen om kyrkan. Från vänster gravvård med nyckelnummer 45, 46 och 818.

De gravanordningar som är bevarade från tidigt 1800-tal och fram till dess mitt utgörs av tunna vårdar som har välvd eller sadeltaksformad överkant. Vårdarna är tillverkade i röd eller grå kalksten och saknar omgärdning. Inskriptionen är enkel och nersänkt. På kyrkogården representeras 1850-talet fram till 1890-talet främst av gjutjärnsstaket och blanka obeliskformade stenar som ibland tillsammans utgör en gravanordning. I de flesta fall där staketet inte har kompletterats med en gravsten finns texten på en järnplatta som ofta är formad som en pergamentsrulle. Alla staket är svartmålade och har i vissa fall förgyllt eller försilvrade inskription. De höga obeliskformade gravvårdarna är antingen blankpolerade runt om eller endast på framsidan. Ett antal gravanordningar från denna period har grovt huggna sidor och släthuggna

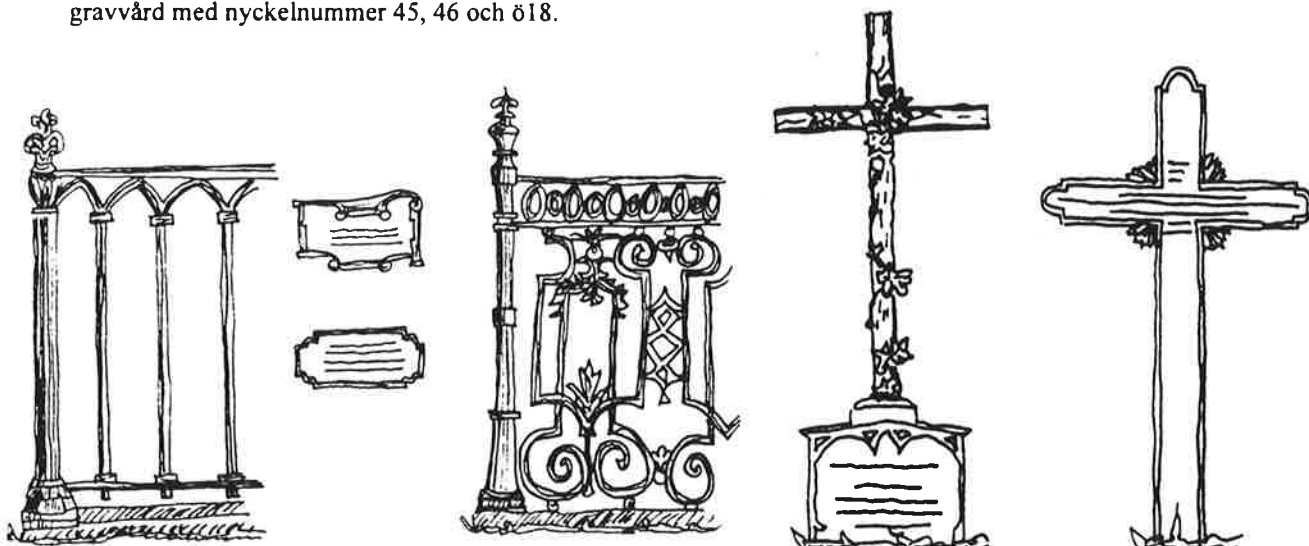
Ett antal gjutjärnsstaket finns inom kyrkogårdens södra del. Dessa är oftast försedda med en inskriptionsplatta av järn. Även enstaka järnkors finns. Från vänster gravvård med nyckelnummer 64, 57, 84 och 169.

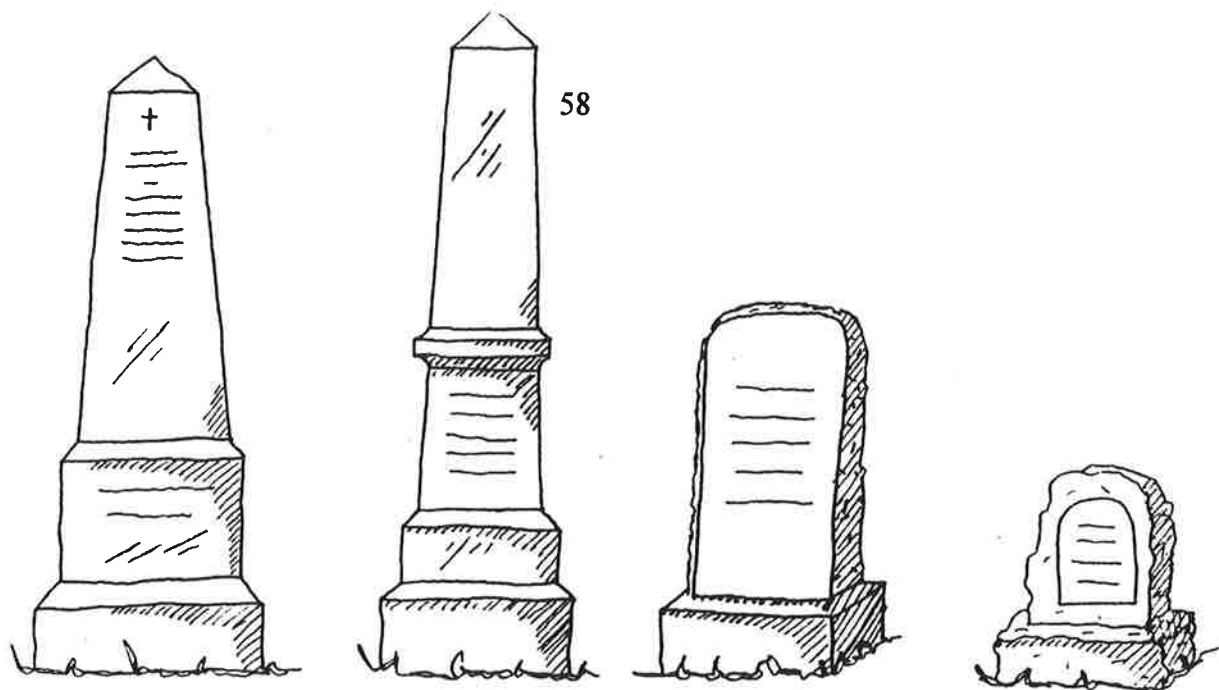
Höga obeliskformade gravvårdar som är helt eller delvis blankpolerade, samt gravvårdar med grovhuggna sidor och slät inskriptionsyta representerar det sena 1800-talet. Från vänster gravvård med nyckelnummer 49, 70, 118 och 156.

inskriftionsytor. Några andra varianter av det sena 1800-talets vårdar finns också, t ex järnkors, häll och tumba.

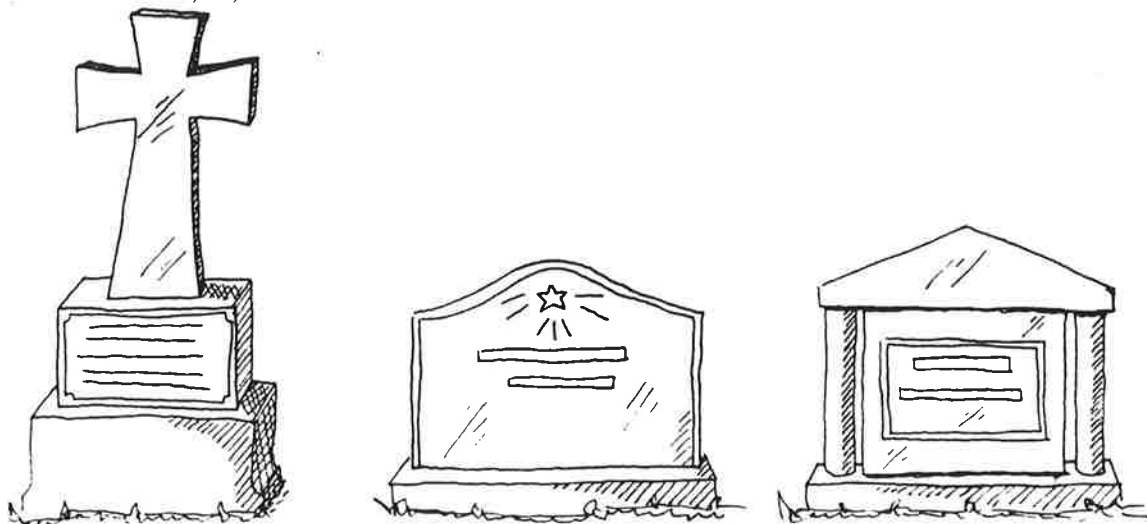
Efterkrigstidens gravvårdar har en enkel utformning och är ofta kompletterade med stenram. Från vänster gravvård med nyckelnummer 30, 291, och 22.

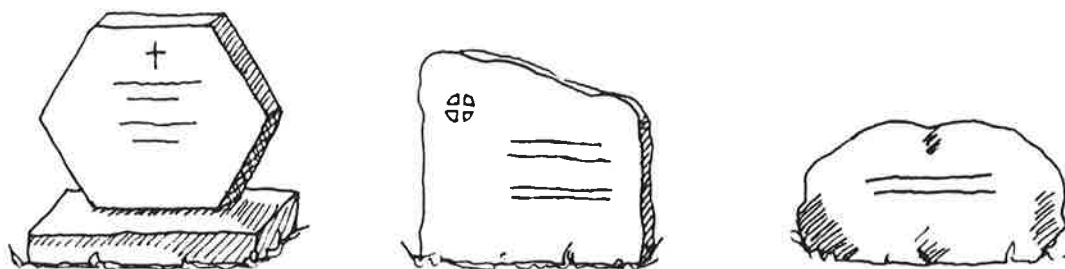
Inom den yngre delen av kyrkogården finns endast gravvårdar från 1970- till 1990-talen. Gravvårdarna från denna period uppvisar en fri och personlig utformning. Från vänster gravvård med nyckelnummer 47, 214 och 380.

Gravvårdarna från perioden 1970- till 1990-tal på kyrkogårdens yngre del uppvisar en tendens till friare och personligare utformning av stenarna, både vad gäller material och form. Som exempel kan nämnas vanliga naturstenar med inskription, liggande vårdar formade som en bok och hjärtformade vårdar. Vanliga utsmyckningar är bl a duvor, sol i moln, tallar, blommor. Ingen gravvård på kyrkogården från denna tidsperiod har stenram eller annan omgärdning.

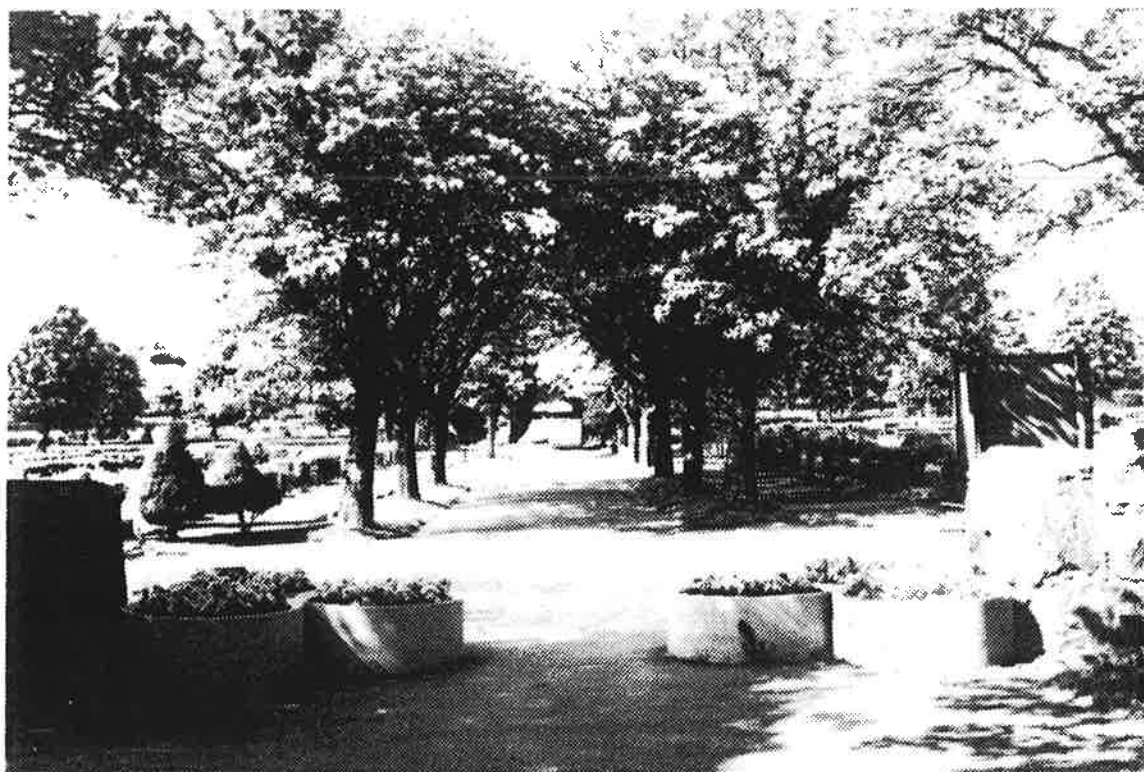
Den yngre delens nordsydliga mittaxel fotograferad från den södra entrén. (GSM 17-97, 7)
