**Kulturhistorisk inventering av
Göteborgs kyrkogårdar**

Rapport 9

LUNDBY KYRKOÅRDAR

Göteborgs kyrkogårdsförvaltning

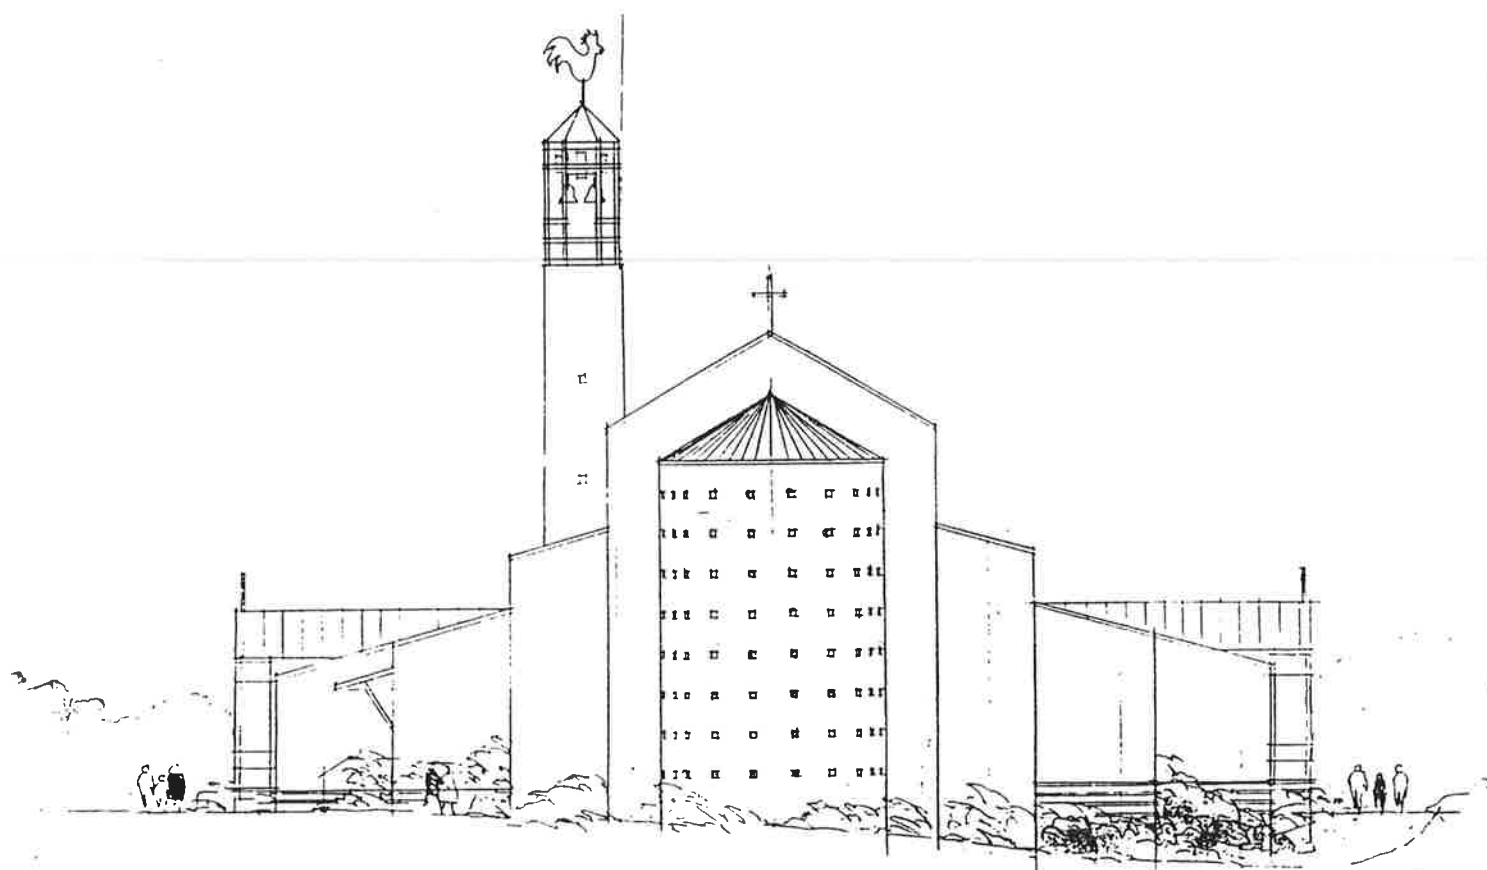
Lundby nya kyrkas östfasad ritad av FFNS Arkitekter. (Kyrkoförvaltningens arkiv)

Kyrkans östra gavel domineras av den höga, rundade absiden med sina små fönstergluggar. På var sida om själva basilikan, som innehåller kyrkorummet, återfinns en lägre byggnadskropp som sträcker sig längre än själva kyrkan åt väster och bildar på så sätt en förgård, ett atrium. Byggnaden öppnar sig i väster med en generös trappa upp till förgården med flyglarnas stora glasade väggar på sidorna och med kyrkporten i fonden. På entréfasaden ovanför porten som leder in i kyrkan sitter en keramikmosaik utförd av Herman Fogelin samt ett rosettfönster av Arne Charlez.

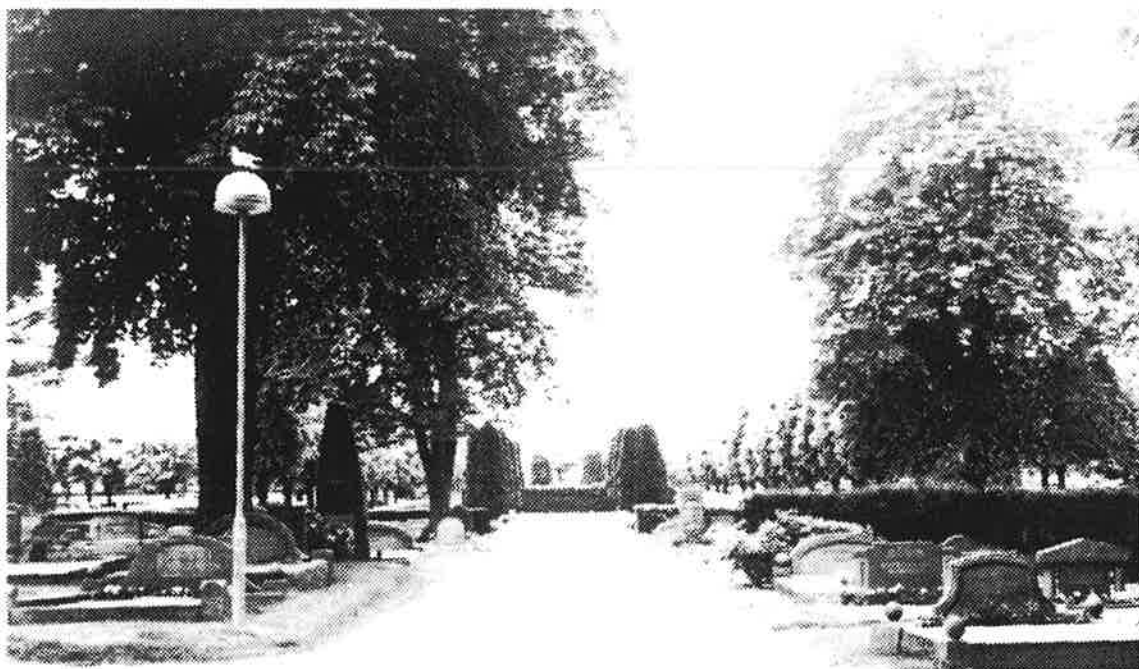
Kyrkogårdens östvästliga mittaxel fotograferad från den gamla delen mot den nya. Vegetationens rumsskapande effekt är här tydlig. (GSM 17-97, 28)

Vegetationen på den yngre delen har en mycket stramare karaktär. Runt hela den nya delen löper en tät rad av oxel. Utmed den östvästliga axeln är lindar planterade och oxlar utmed den nordsydliga. Den yngre delen är uppdelad i fyra mindre delar. Centralt i varje fjärdedel har planterats en grupp om flera träd. I den sydöstra delen består gruppen av granar, i den nordöstra av lönn, i den sydvästra av pyramidalm och i den nordvästra av tujor. Inom alla fält växer ett stort antal häckar för att dela av fältet eller avskärma det från andra. Häckarna består av lärk, ribes, lind, tuja, cortenaster och snöbär.

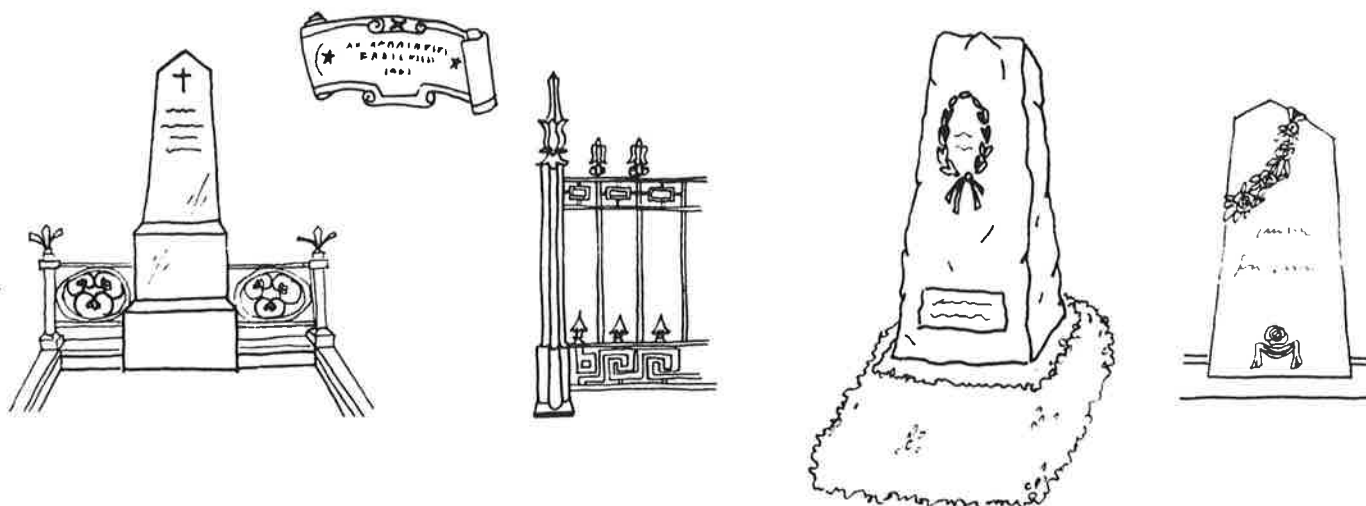
På kyrkogårdens äldsta del återfinns det sena 1800-talets stiltypiska gravvårdar. Gravarna är från vänster fält 1 nyckelnummer 20, 1:19, 4:2, 6:3.

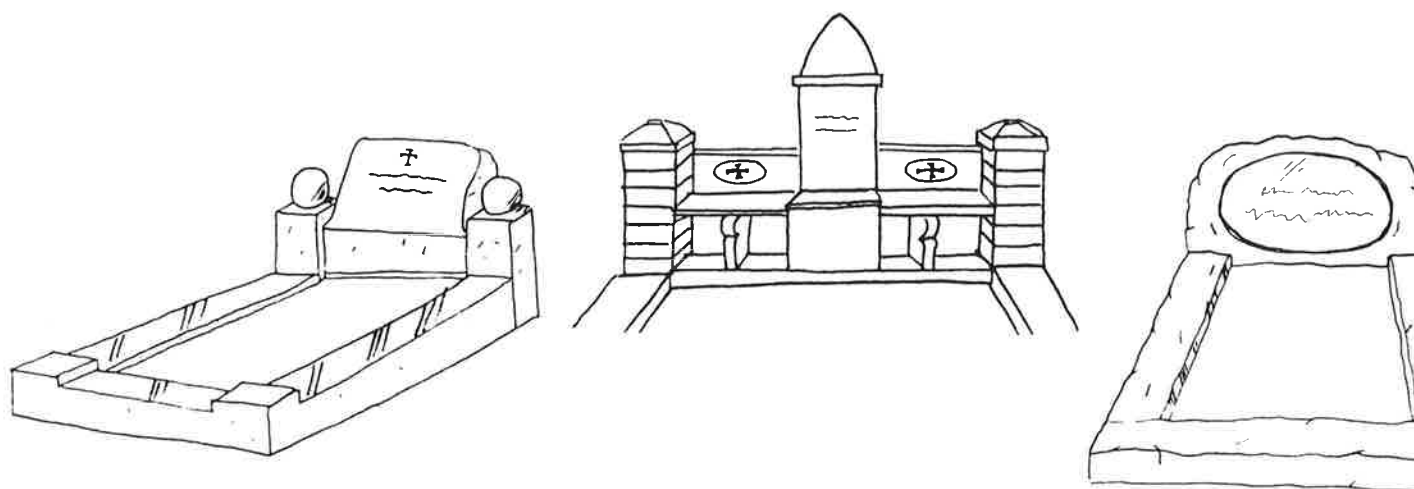
De jugentinspirerade gravvårdarna från 1900-talets första decennier är den typ som helt dominerar de äldsta delarna på kyrkogården. Gravarna är från vänster fält 5 nyckelnummer 189, 1:104, 11:5.

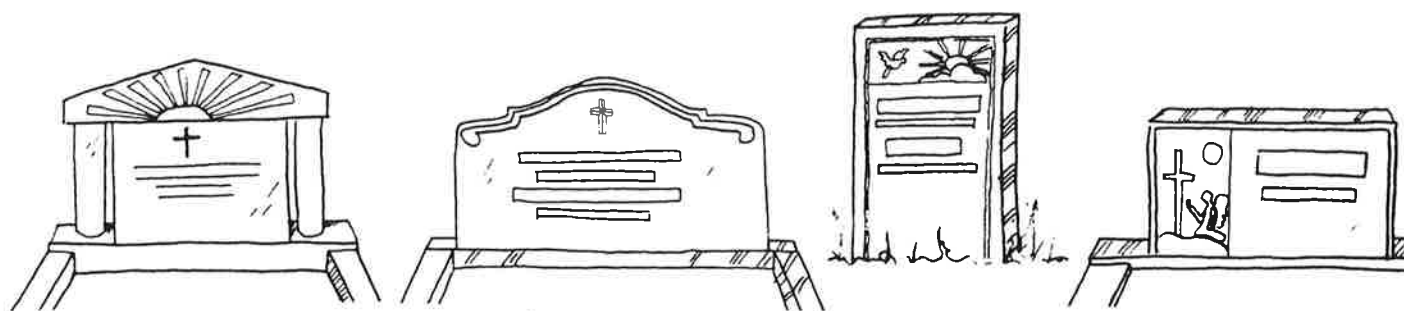
Kyrkogårdens nya del har en helt annan karaktär än övriga fält. Anordningarna som ses ovan representerar 1930-tal, -50-tal och 60-tal. Deras fält och nyckelnummer är 19:77, 19:1, 22:224 och 38:66.

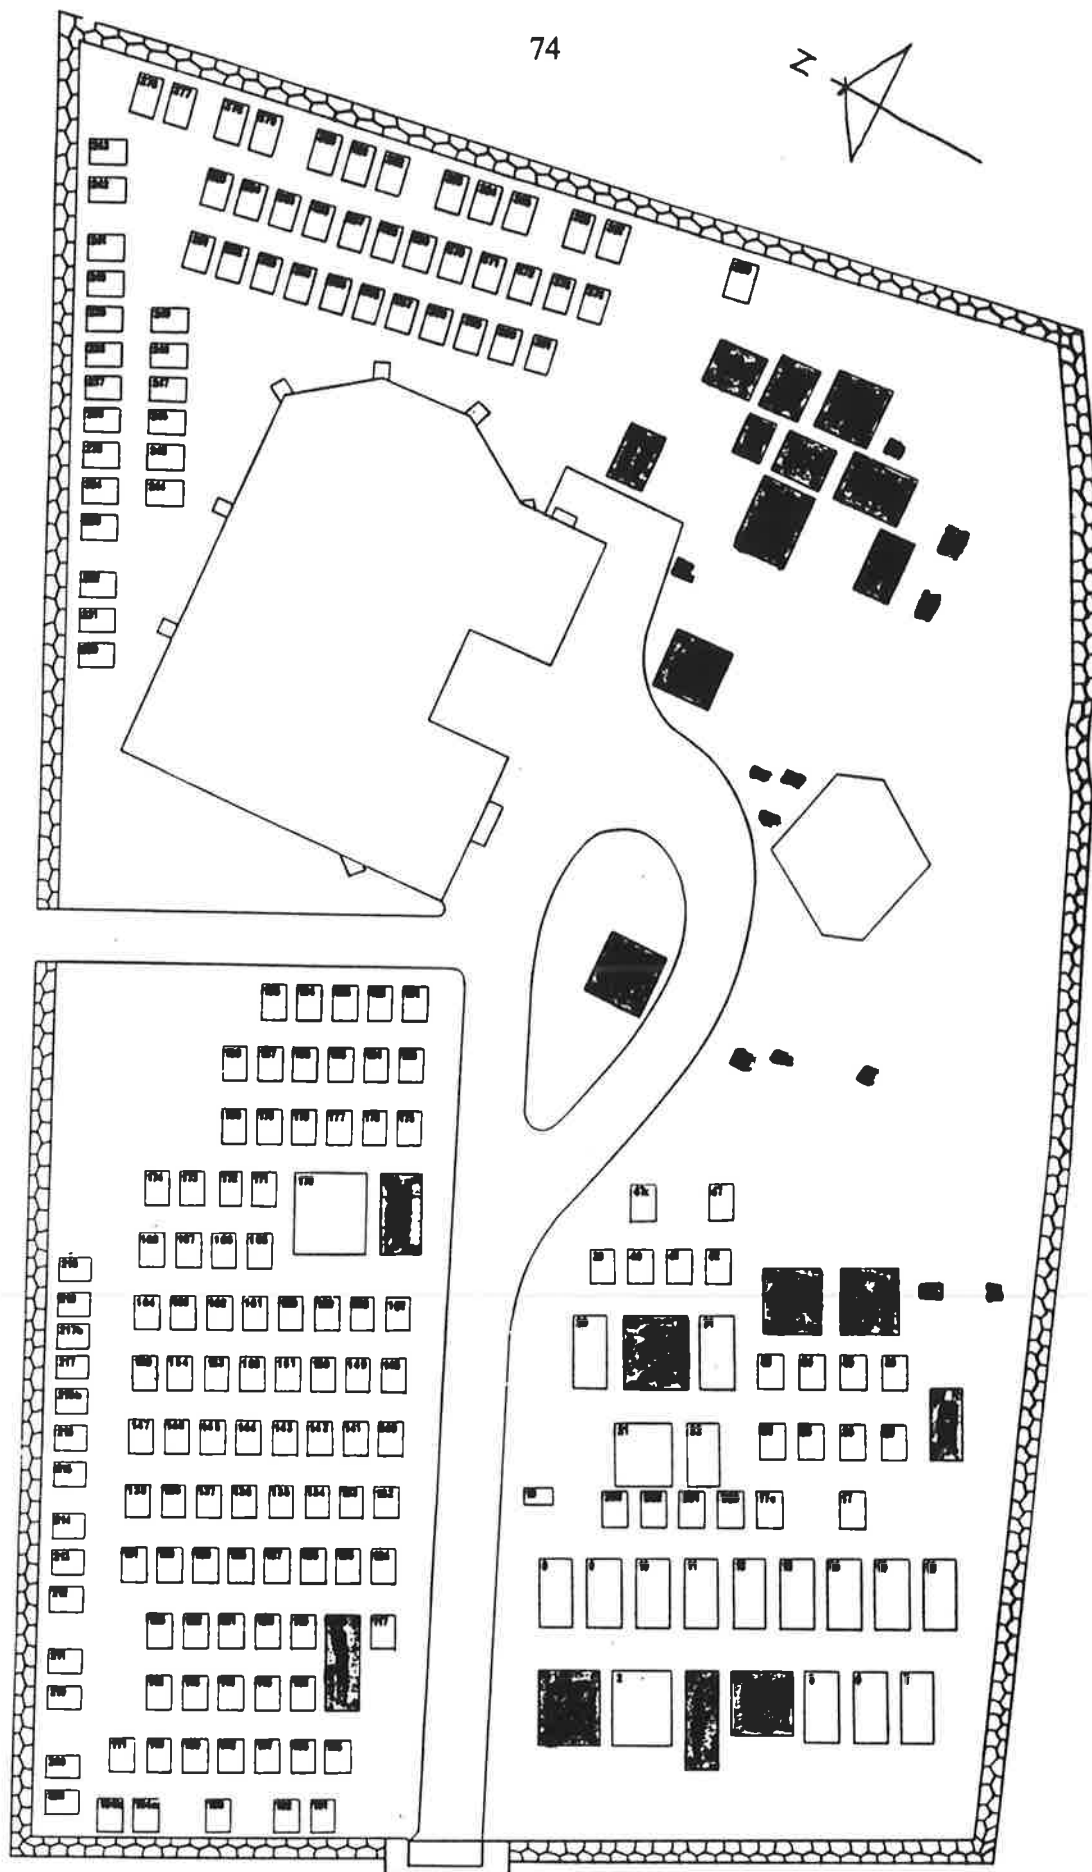
Situationsplan över Lundby gamla kyrkogårds äldre del med gravvårdar som har stort kulturhistoriskt värde markerade. (Hisingens distrikts arkiv)

Beträffande de enskilda gravvårdarna har dock ett urval gjorts efter bestämda kriterier. Tyngdpunkten har lagts på att bevara ett representativt snitt från varje tidsperiod. Samtliga gravvårdar uppsatta före 1900 har också bedömts som särskilt viktiga att bevara. Detta urval beror främst på att gravanordningarna i ovan nämnda kategori är förhållandevis få på kyrkogården i relation till andra gravvårdstyper. Gravvårdar med speciellt konstnärlig utformning, personhistoriskt intresse, gjutjärnsdetaljer samt buxbom eller sedumtäckt yta har också fått ett starkt skydd.
