Rapport ang. provgrävning vid Skansen Lejonet september 1973.

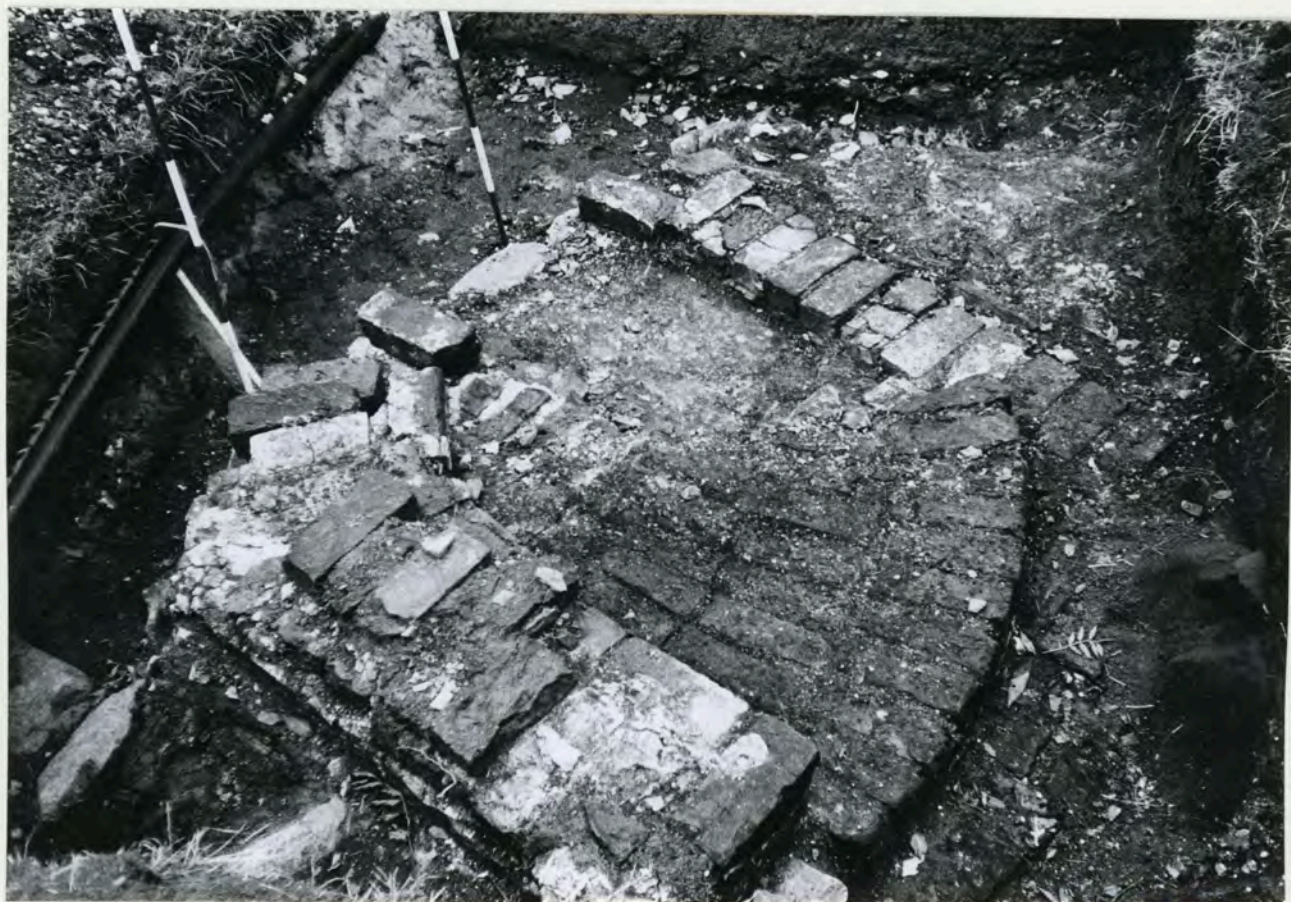
Fig. 2.

Anläggningen så långt den undersöktes. Längst upp i bilden, vid stakkäppen, syns flata stenhällar tillhörande det understa lagret på vilket tegelskiften vilade. I bildens nedre vänstra hörn, mellan stenarna, brända plankor (jfr fig.7).

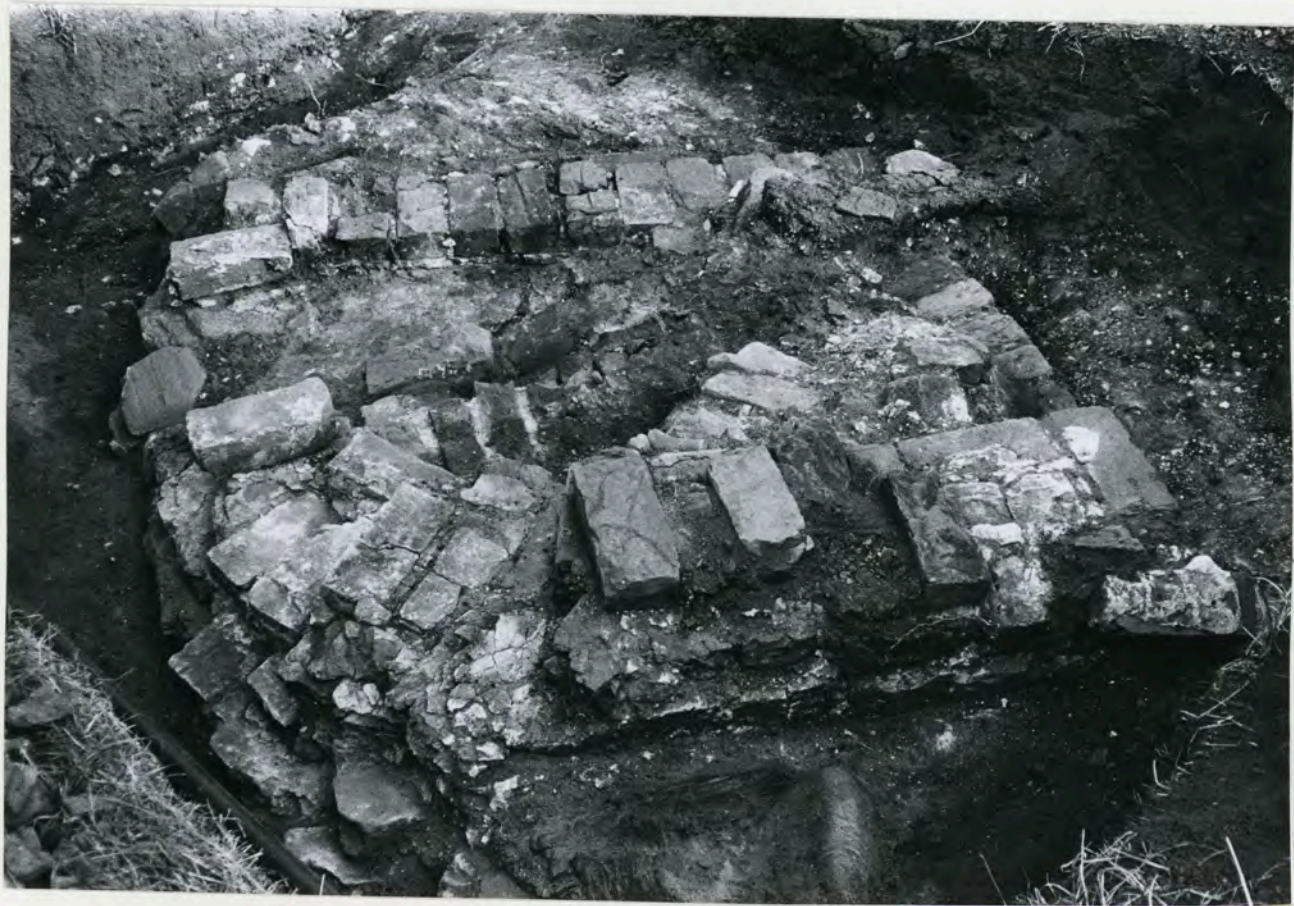
Fig. 3.

Anläggningen från väster under utgrävning. I dess västra del  
syns det understa lagret med flata stenar.

Anläggningen var lagd på flata stenhällar. På dessa har ett skift tegelstenar lagts, i ytterkanten med senilsidan utåt, så att ett närmast rektangulärt "golv" bildats om ca 2x2,4 m. I nordöstra delen är detta golv delvis borta (fig. 3). Här låg kol ned på stenhällarna. Tegelstenarna i detta skift mätte 27 x 12,5 x 8 cm resp. 27 x 13 x 7 cm. På "tegelgolvet" har kantställda tegelstenar murats fast med kalkbruk. Ytterkonturen som söder ligger något indragen i förhållande till det undre skiftets södra begränsning och är något rundad (fig. 4). Tegelstenarna i det kantställda skiftet mätte 30 x 13 x 10 cm. På de kantställda stenarna låg ett kraftigt kollager under nedrasade tegelstenar, av vilka några var mindre än övriga (12,5 x 12 x 5 cm).

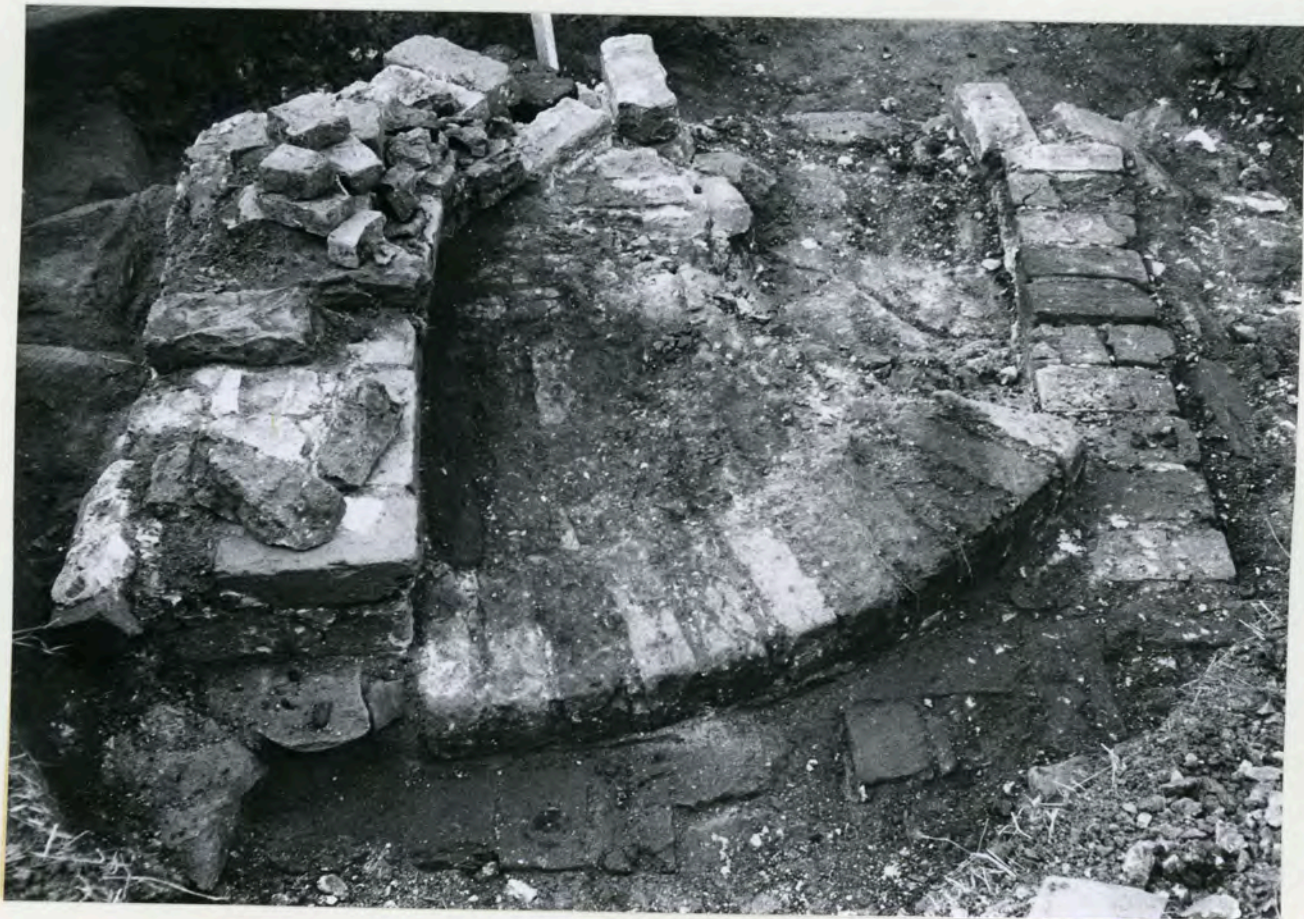
Fig. 4.

Anläggningen från söder under utgrävning. Observera det rundade skiftet av kantställda tegelstenar vilande på närmast ett rektangulärt tegelgolv.

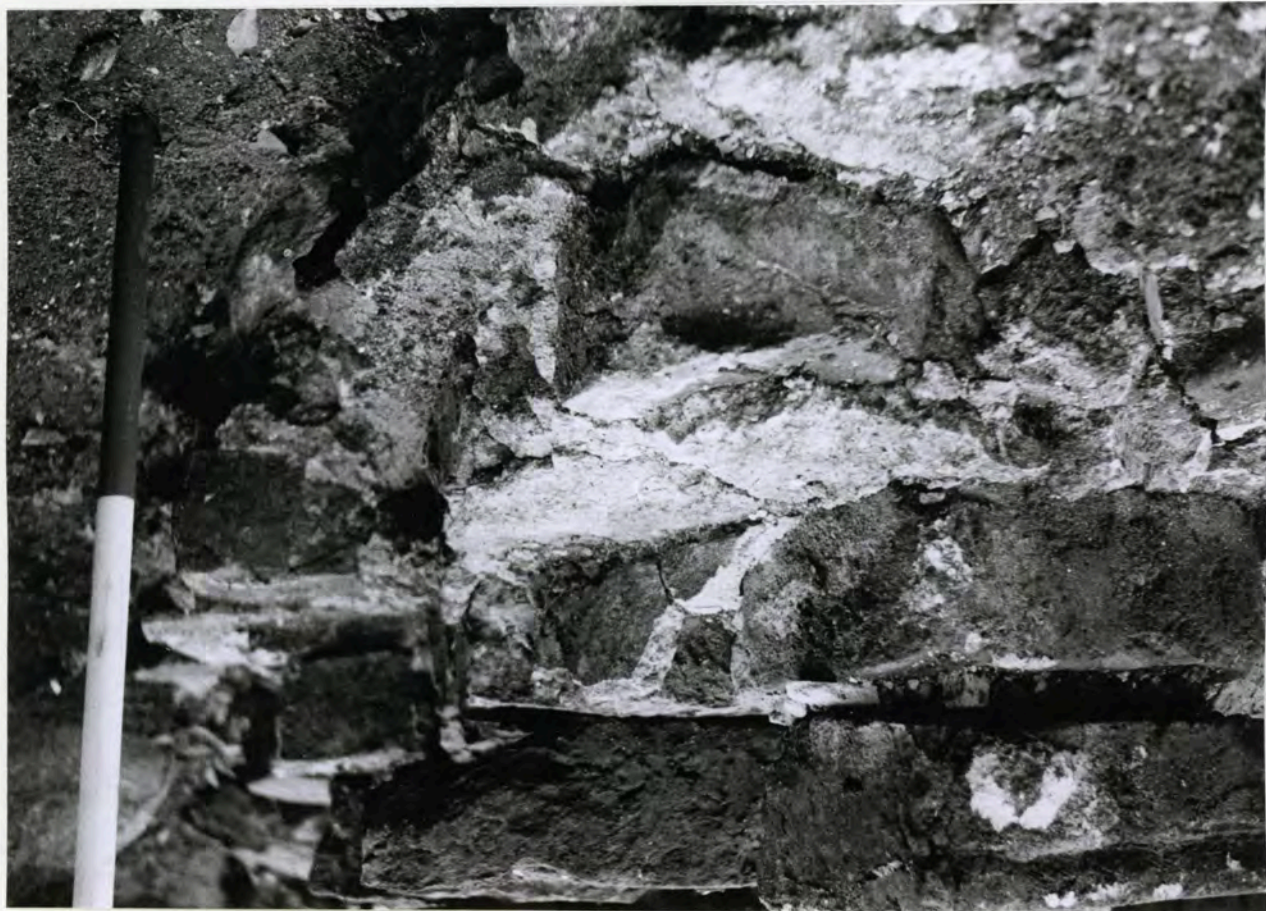
Fig. 5.

Murens ytterliv mot norr.

Detta skift begränsas mot väster och norr av en mur bevarad delvis till tre skift och minst  $1\frac{1}{2}$  stens bredd (0,45 – 0,8 m br.)(fig.5). Den är överkragad in mot anläggningen (fig.6).

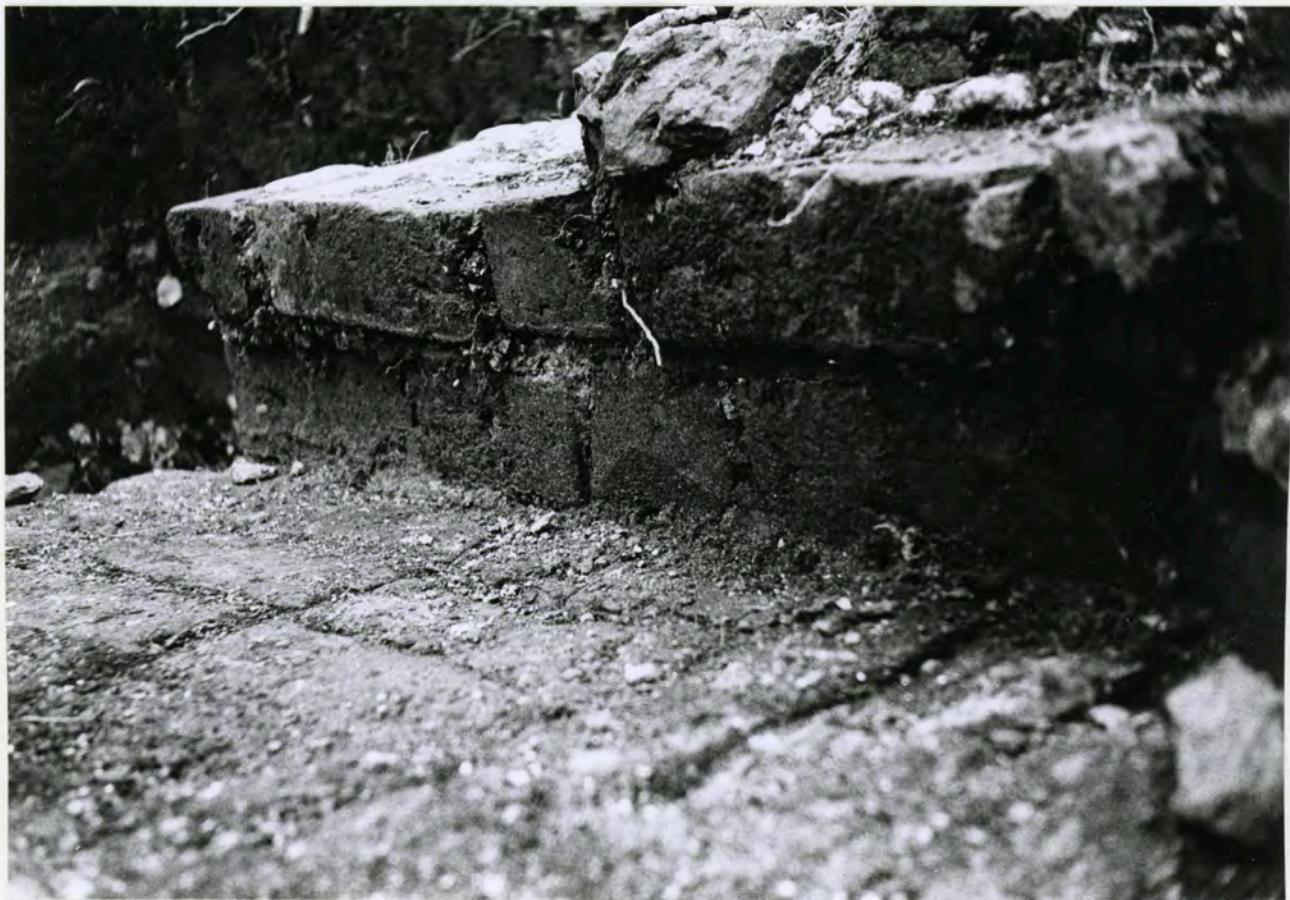
Fig. 6.

Överkragad mur.

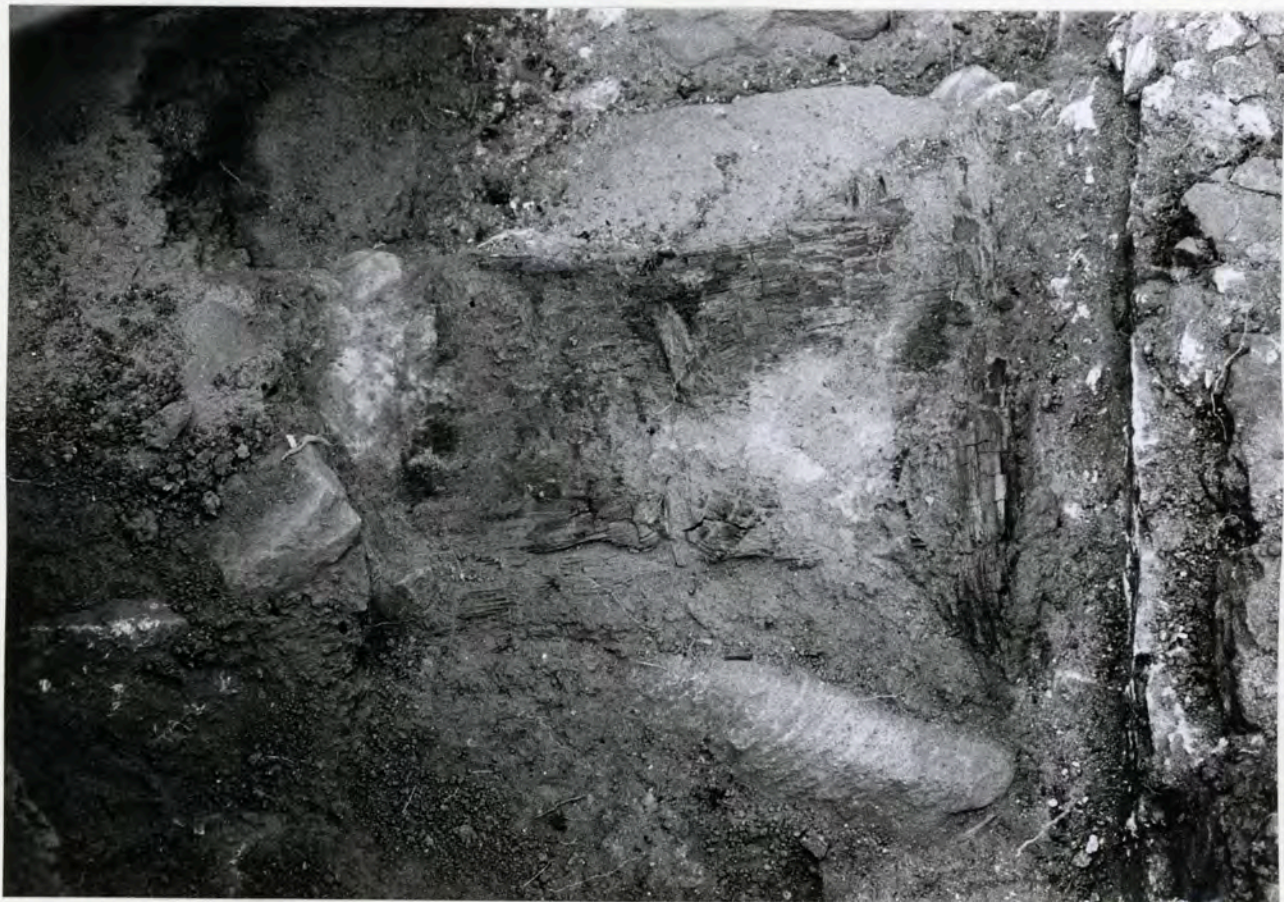
Fig. 7.

Förkolnade trärester vid anläggningens nordvästra hörn.

Utanför anläggningens nordvästra hörn ligger rest av en förkolnad planka i nästan väst-östlig riktning, ca 0,35 m bred, vilken går in i schaktväggen. Den vilar i sin östra del på en likaledes förkolnad syll, 0,15 m bred, parallell med tegelanläggningens västvägg. Omedelbart intill och norr om plankan en sten som möjligen tjänat som syllsten (fig.7).

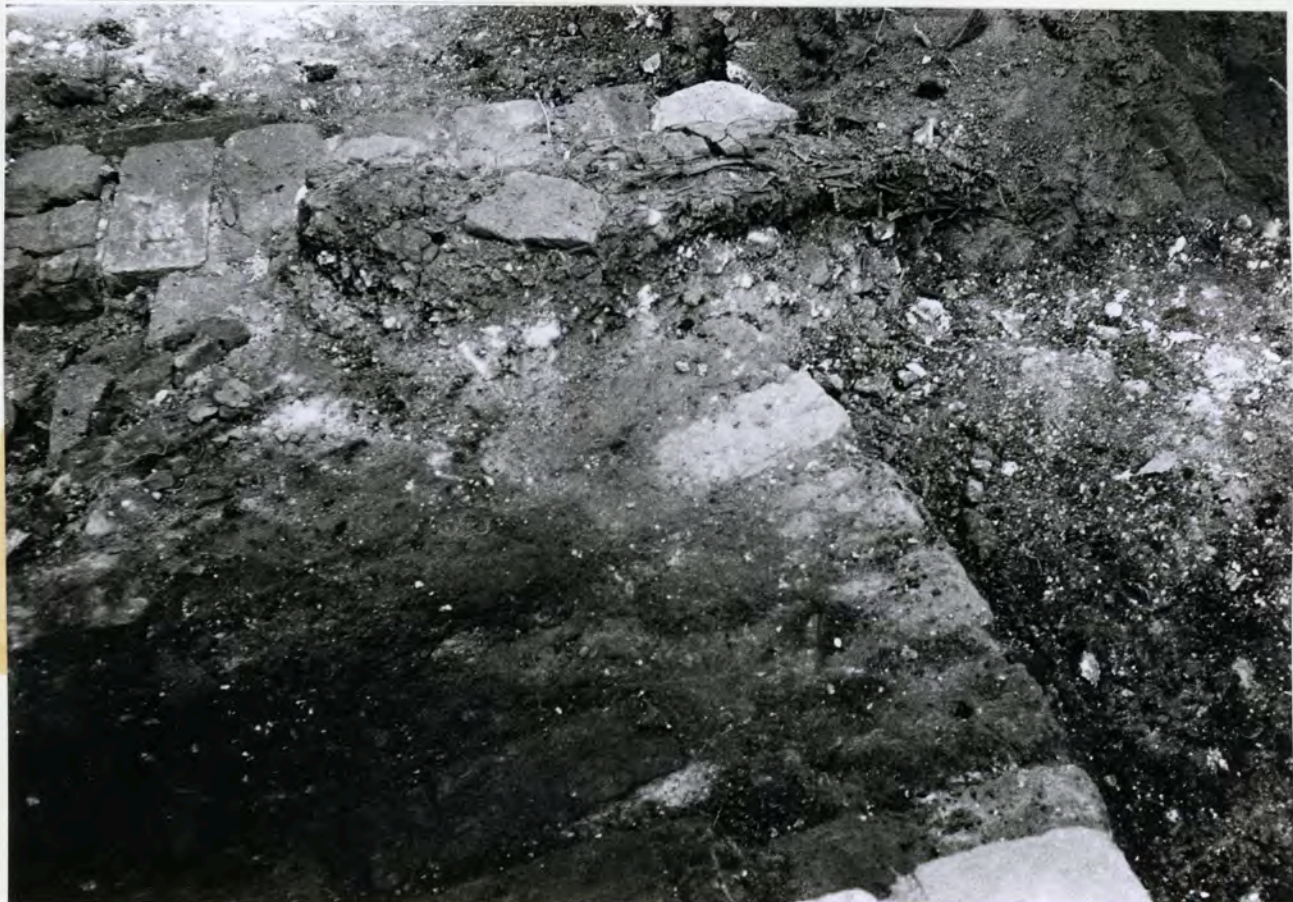
Fig. 8.

Bränd plankan nedfallen på anläggningen.

Kollagret på det undre tegellagret fortsatte in i profilen sydöst om anläggningen. In över eldstadens södra sida nära sydöstra hörnet låg en delvis bränd planka, ca 20 cm bred, troligen i sekundärt läge (fig.8).
