Kulturhistorisk inventering av Göteborgs kyrkogårdar

Rapport 5

ÖRGRYTE GAMLA KYRKOGÅRD

Inventeringen är genomförd under sommaren 1994 av Karolina von Mentzer. Originalmaterialet förvaras i Göteborgs Stadsmuseums arkiv. För rapporten svarar bebyggelseantikvarie Karolina von Mentzer vid Göteborgs kyrkogårdsförvaltning och antikvarie Anna Rygård vid Göteborgs Stadsmuseum.

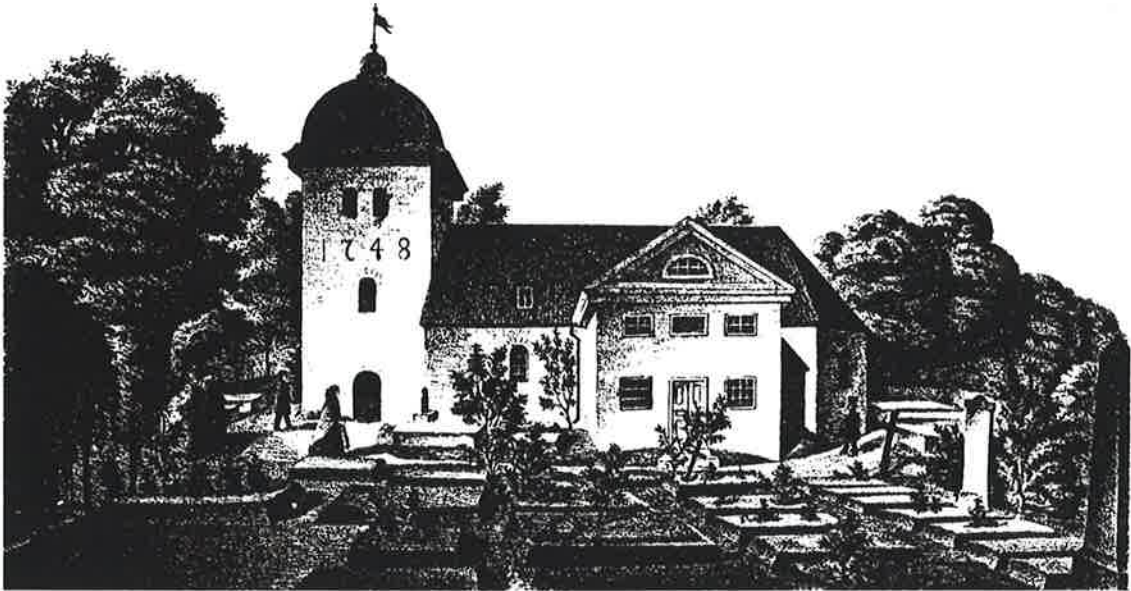
Örgryte gamla kyrka. Bilden visar tydligt hur kyrka och kyrkogård har sett ut, märk speciellt gravkullarna, som var mycket vanliga förr. Kopia GSM arkiv, efter litografi.

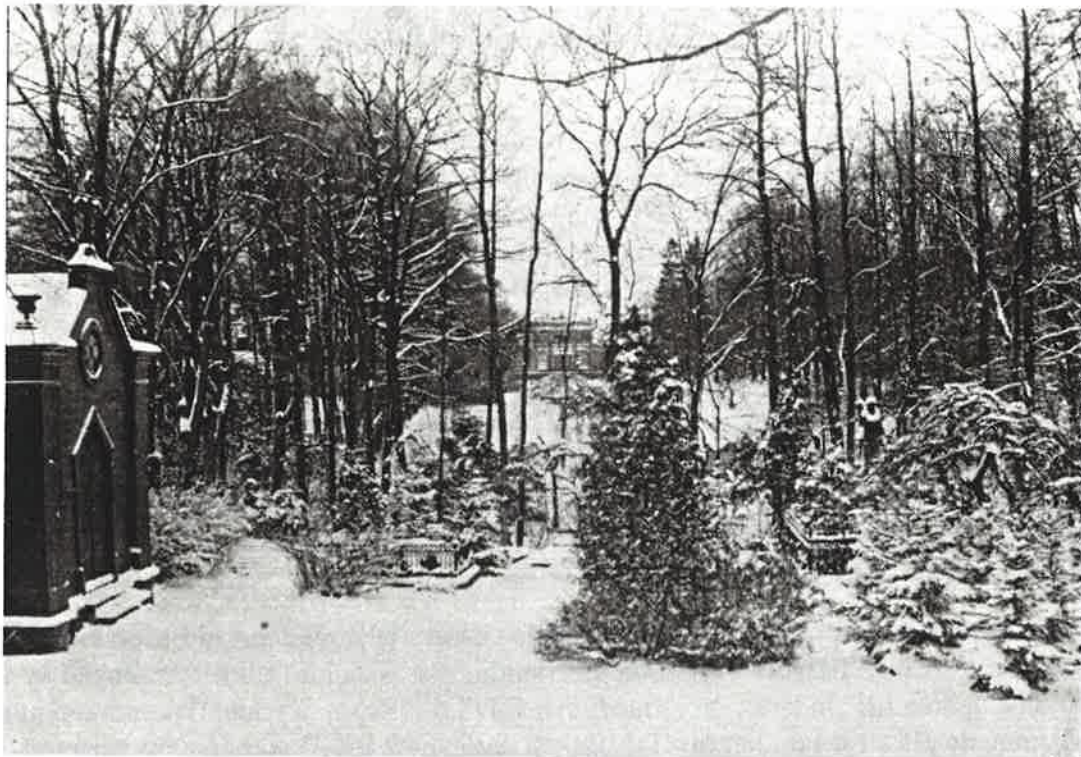
Till vänster syns gravkapellet som tidigare låg i kyrkogårdens östra del. I fonden skymtas Jacobsdal.
Foto: GSM, (D.54.129).

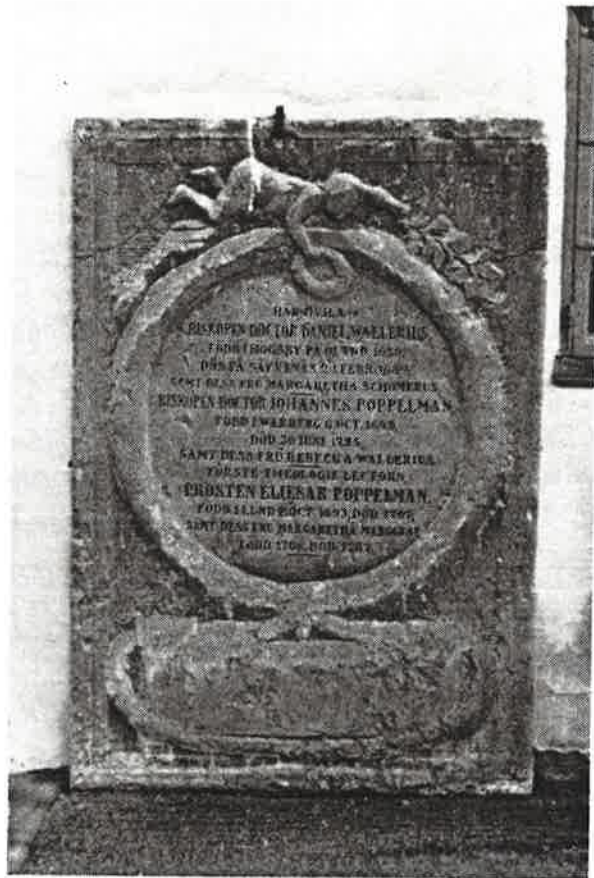
Fotografiet visar hällen över biskoparna Wallerius och Poppelman. GSM (37-95:5)

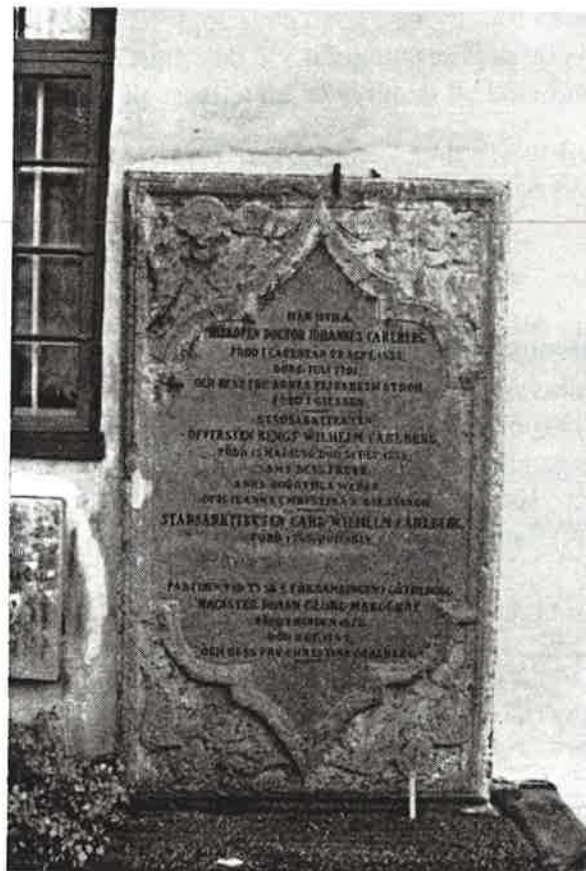
Fotografiet visar hällen över biskop J Carlberg, överste B W Carlberg och stadsarkitekten C W Carlberg. GSM (47-95:8)

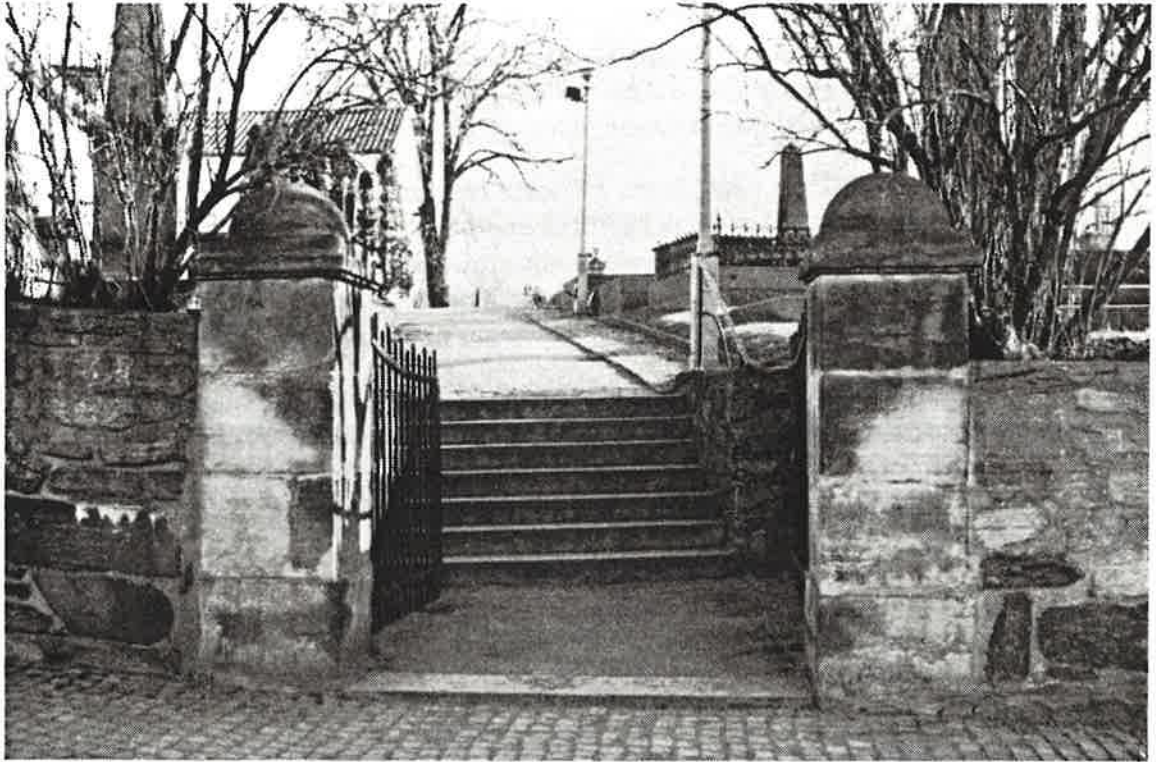
Huvudentrén in till kyrkogården. Foto: GSM (40-95)

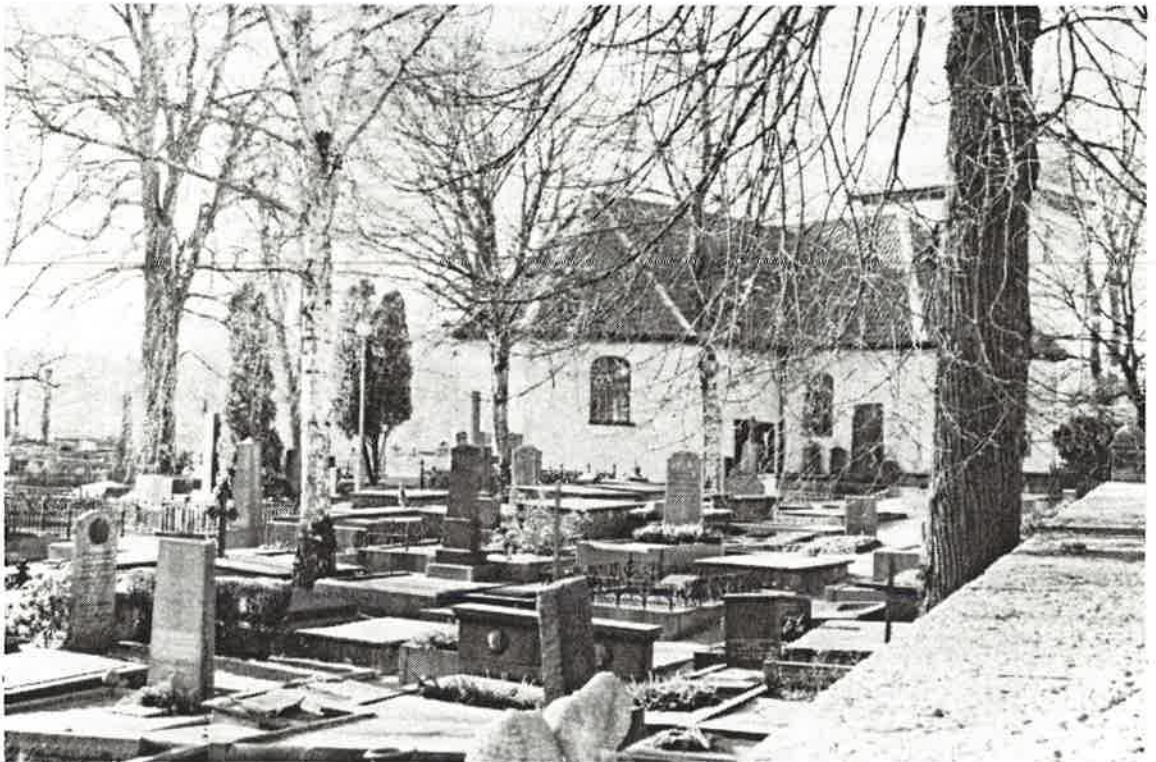
Kyrkogårdens gamla del, sett från den norra muren. Foto: GSM (41-95)

utvidgningarna fram till 1900-talets början. Här ligger gravvårdarna mycket tätt. Vegetationen består av äldre almar, kastanjer och en lind, samt ett bestånd av yngre björkar och buskage som mjukar upp miljön. Lyktstolpar med klassicerande utformning från perioden runt 1920, finns fortfarande kvar. De är gråmålade och fundamenten är dekorerade med månar, solar och änglar. I den här delen finns även några dekorativt utformade järnbänkar kvar.

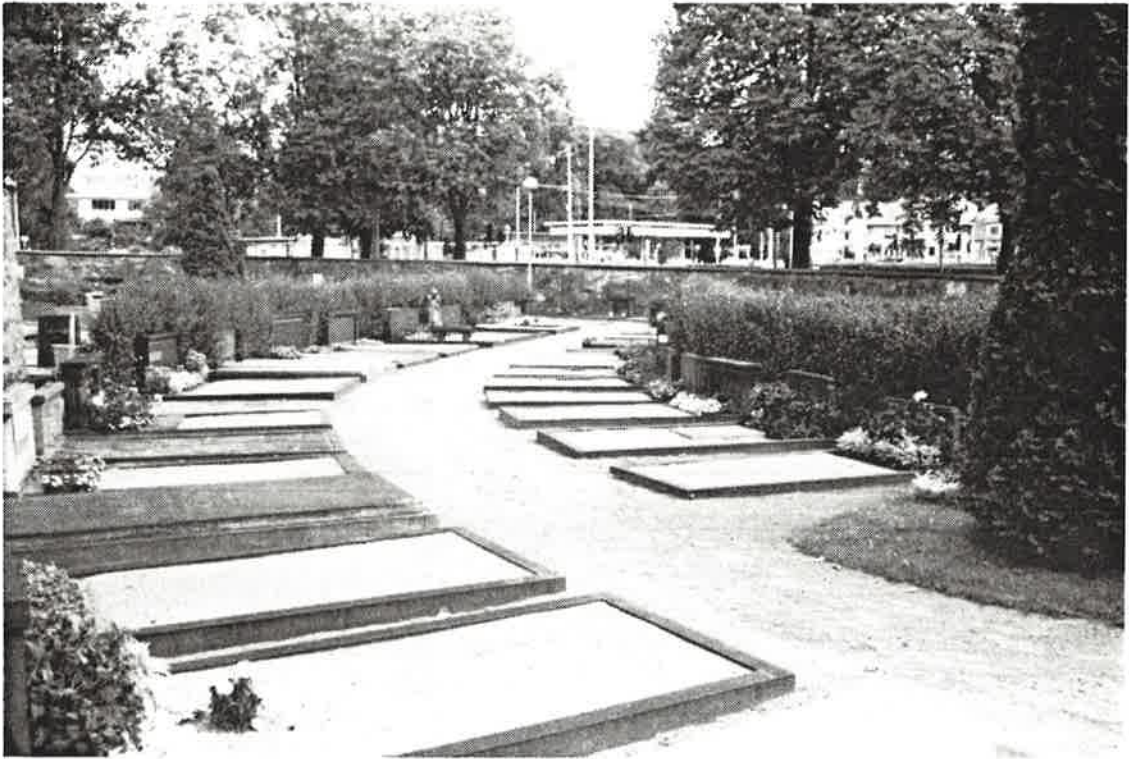
Kyrkogårdens nya del, vy mot St Sigfrids plan. Foto: GSM (35-94)

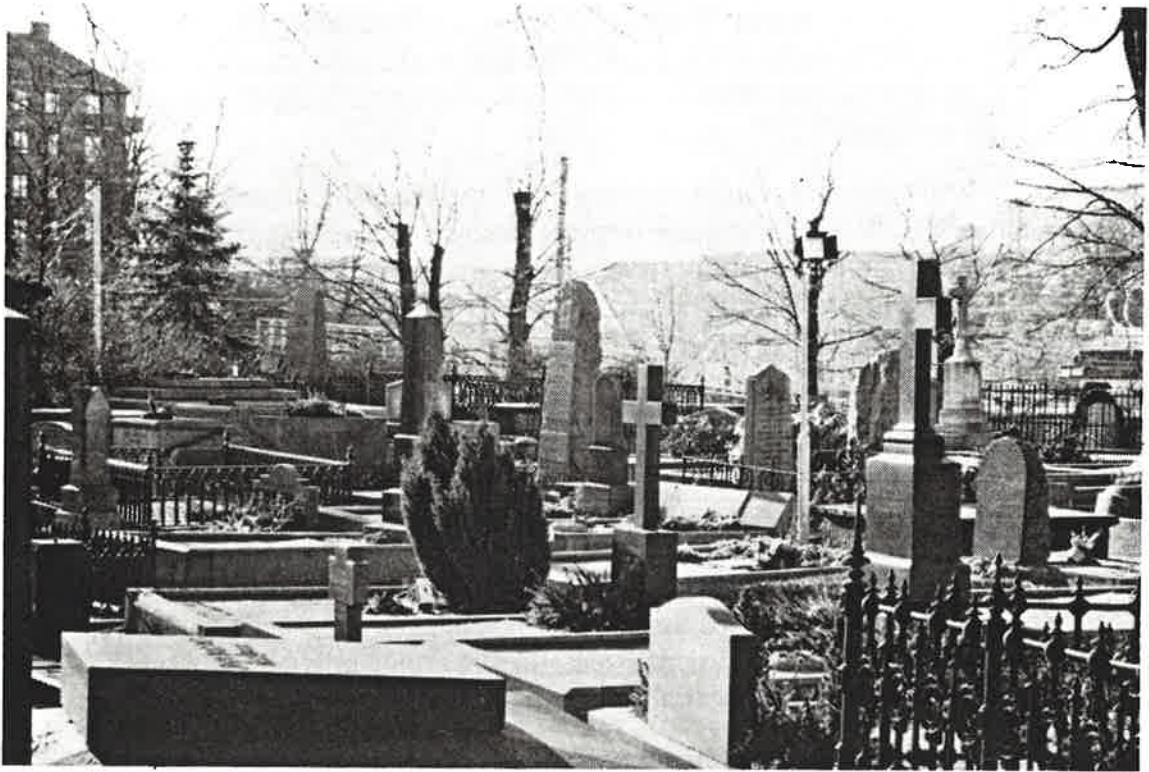
Vy över den södra delen av Örgryte gamla kyrkogårds södra del. Foto: GSM (41.95)
