**Kulturhistorisk inventering av  
Göteborgs kyrkogårdar  
Rapport 7**

# **STAMPENS KYRKOGÅRD**

**Göteborgs Kyrkogårdsförvaltning**

**Göteborgs Stadsmuseum**

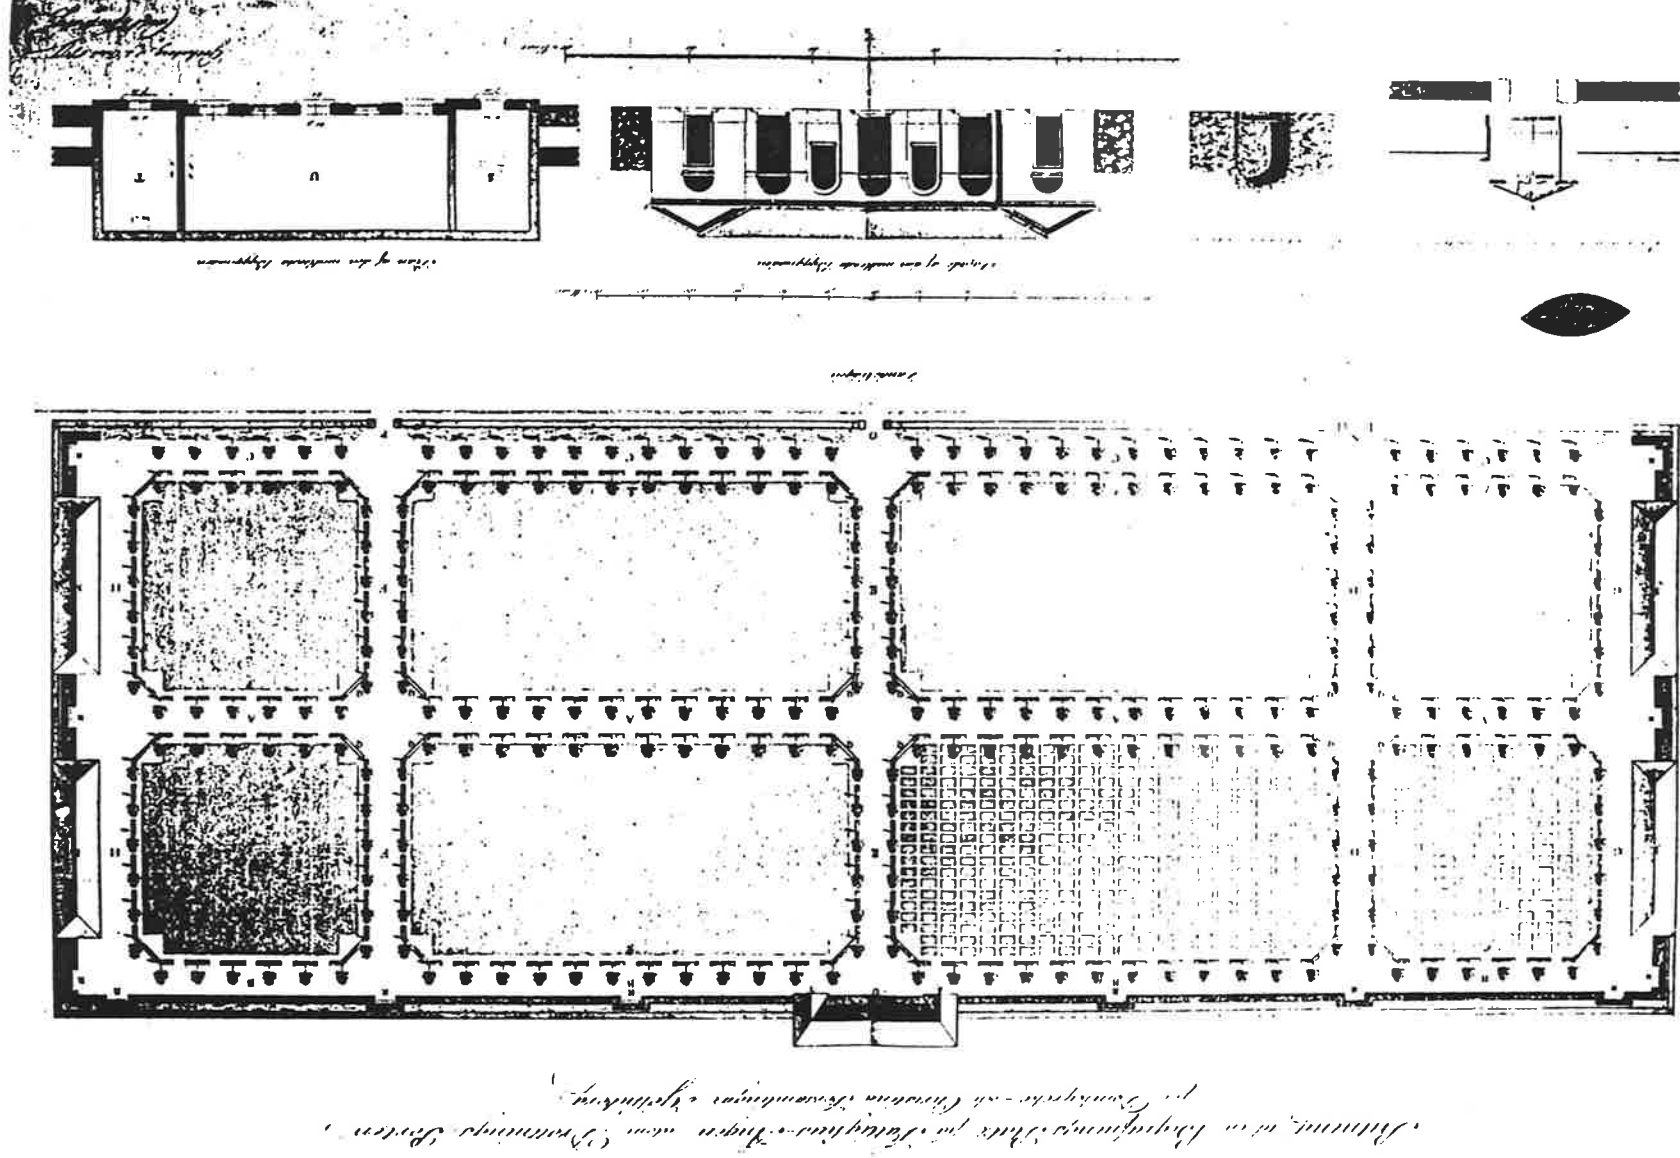
Planritning över Stampens kyrkogård, upprättad år 1797 av C W Carlborg. Planen visar också det planerade gravkapellet. (Göteborgs Stadsarkiv)

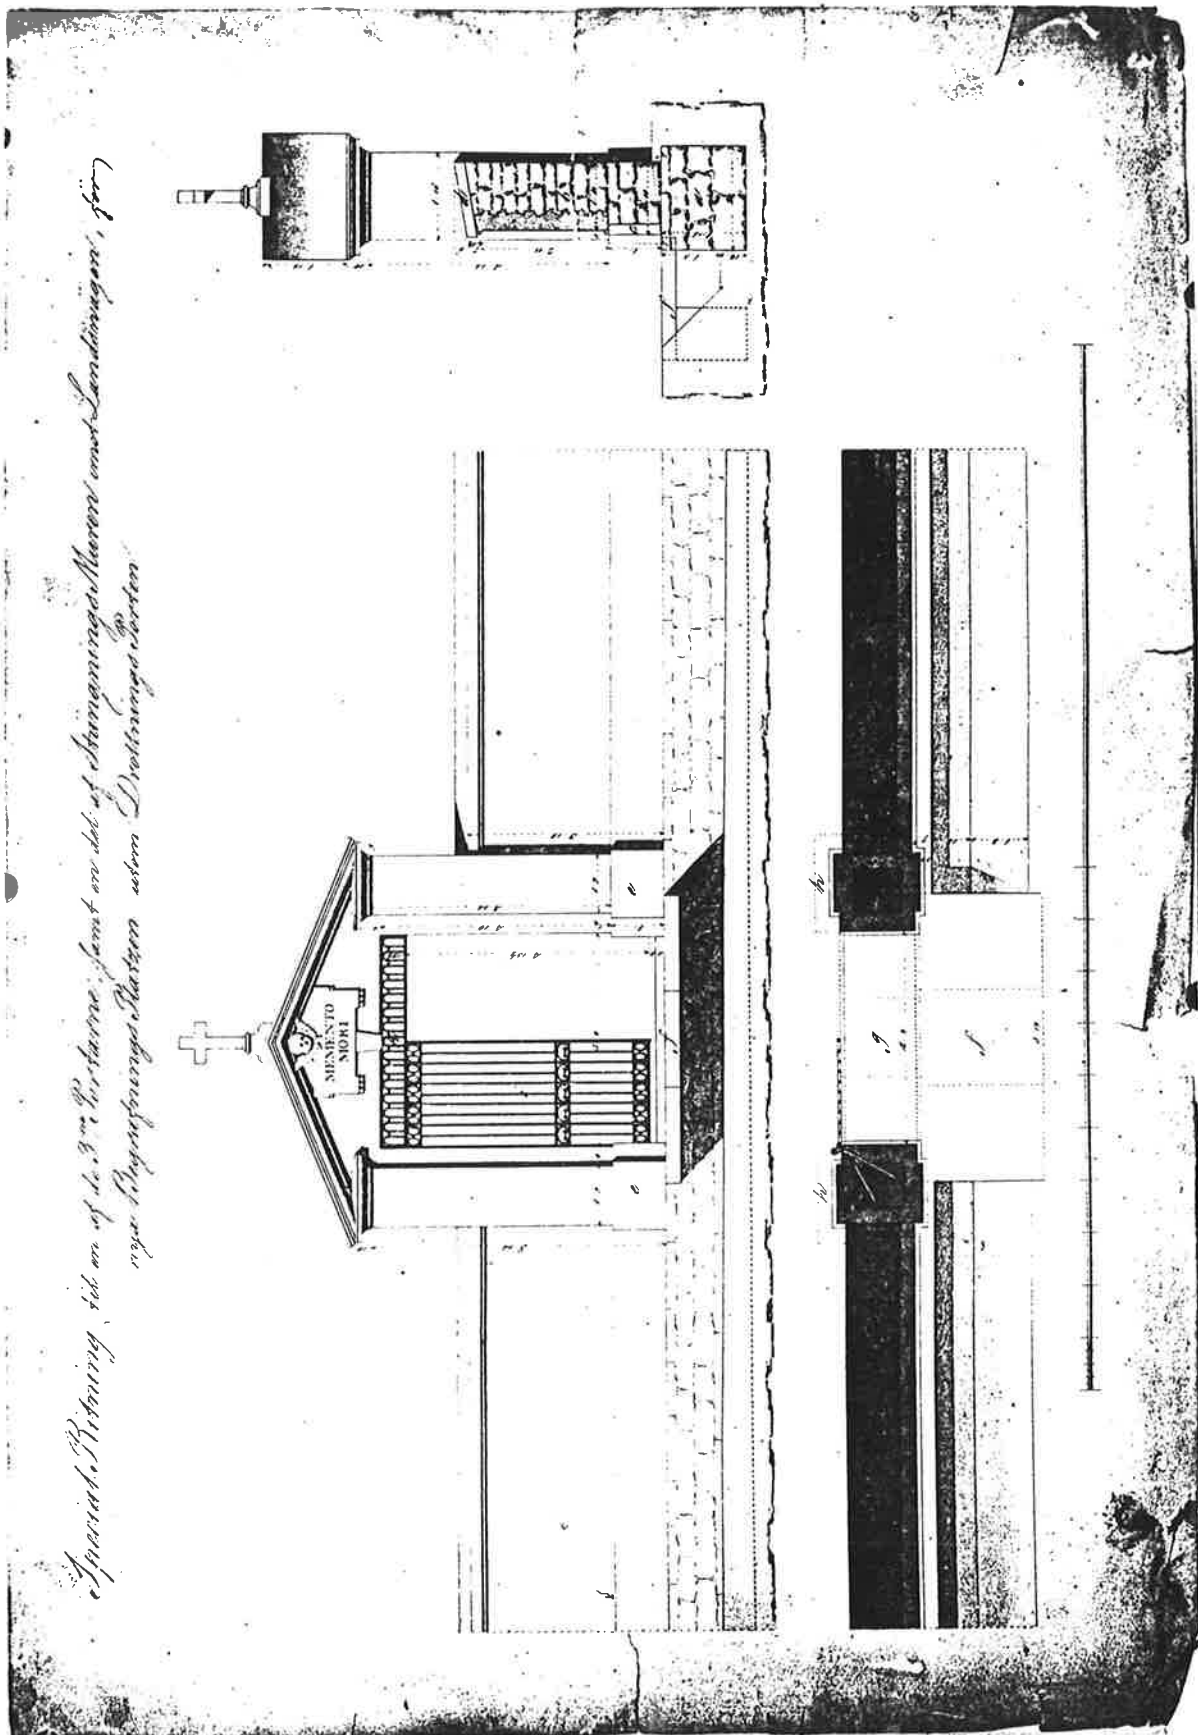
Ritning av mittportalen mot Landsvägen (Stampgatan) upprättad av C W Carlberg. (Göteborgs Stadsarkiv)

marmorplattan med inskriptionen Memento mori (idag: Tänk på döden). Från huvudportalen ledde en gång upp mot en planerad byggnad i fonden på kyrkogården. På tre av kyrkogårdens sidor var byggnader planerade att infogas i omgärningsmuren. Dessa kom dock aldrig att uppföras. Istället fick såsmåningom den senare stadsarkitekten Hagberg uppdraget att rita ett förslag till kapell.

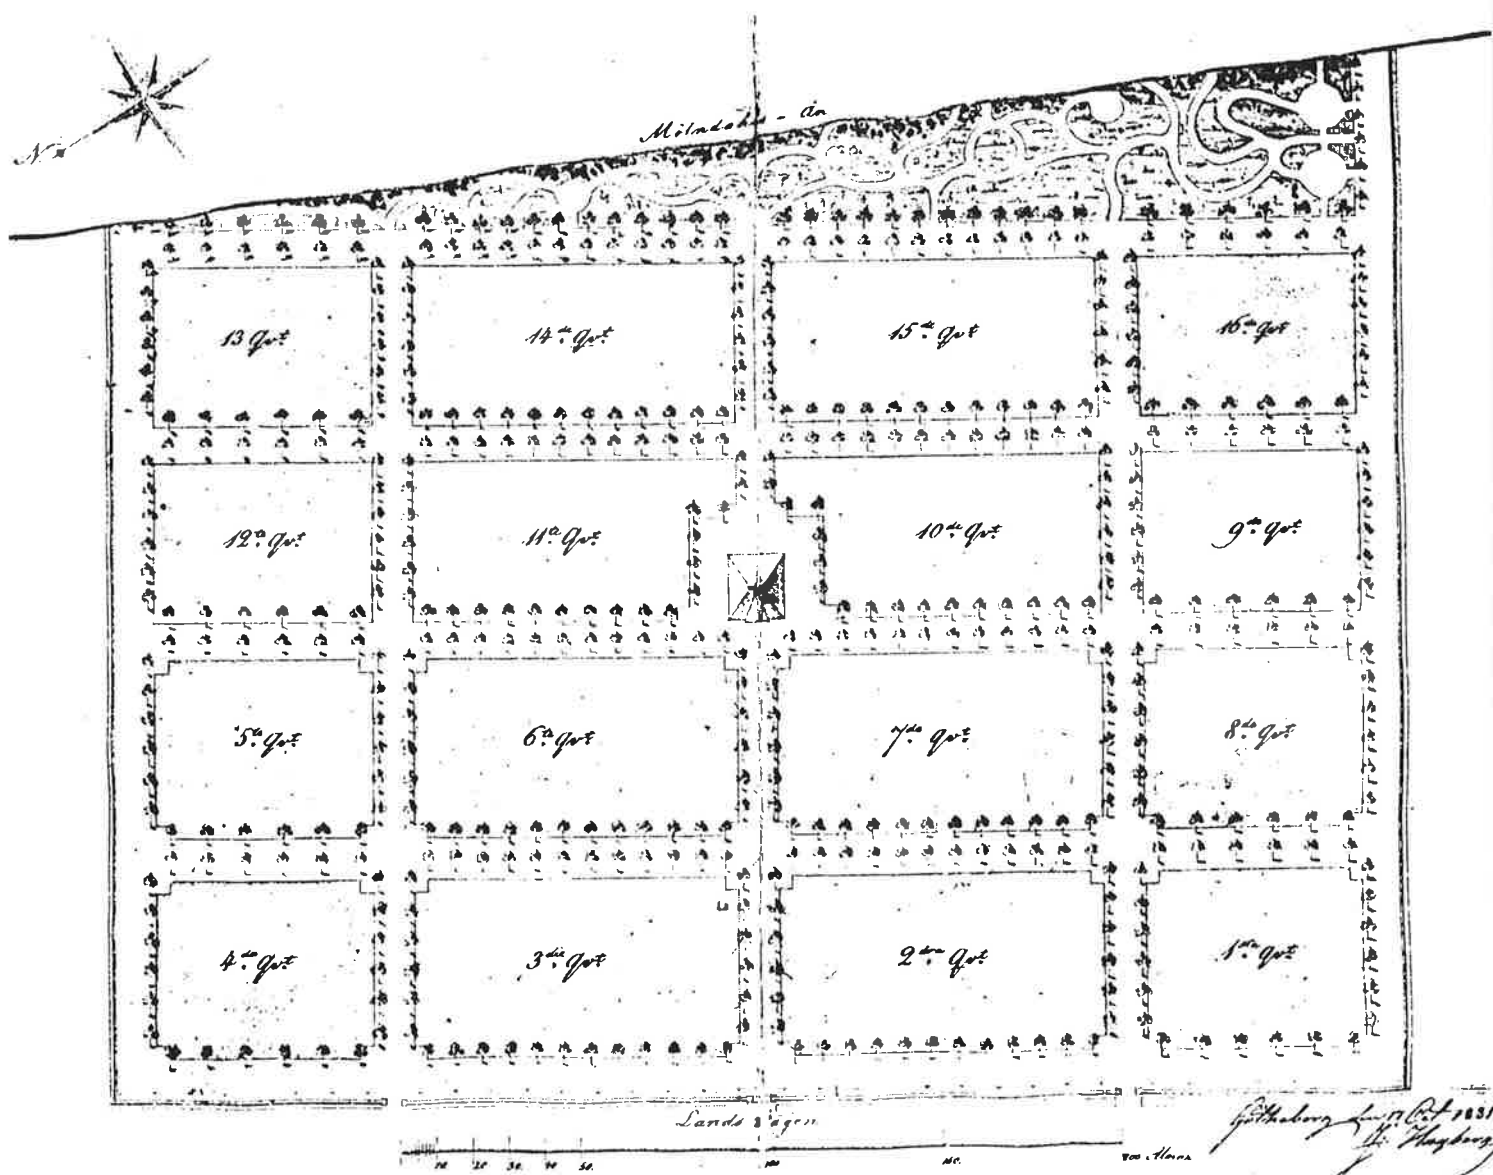
Plan över Stampens kyrkogård efter utvidgningen ner mot Mölnadalsån, upprättad av Hagberg år 1831.  
(Kyrkonämndens centralarkiv)

I och med utvidgningen ner mot ån började kyrkogården att anta det utseende vi kan se idag. Arbetet med utvidgningen startade omgående och stensprängaren Petter Pettersson började flytta den bakre muren till sidorna av kyrkogården. År 1827 hade muren flyttats, hagtornshäcken borttagits samt plantering utmed nya stenmuren på ömse sidor utförts.

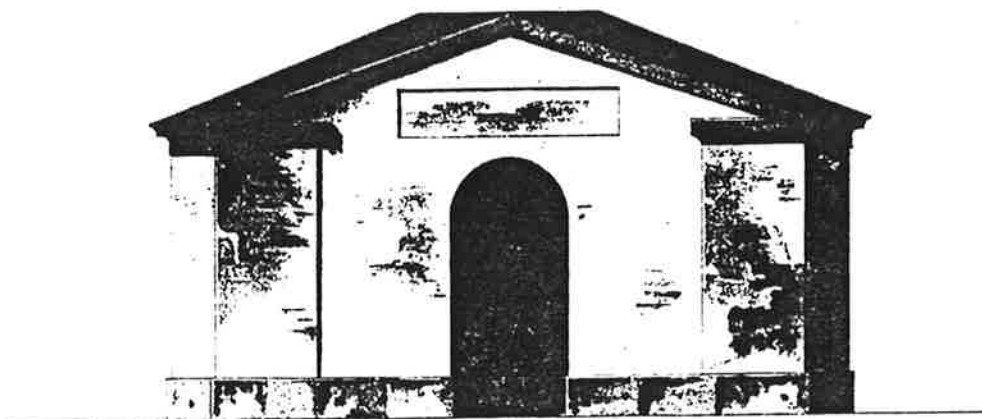
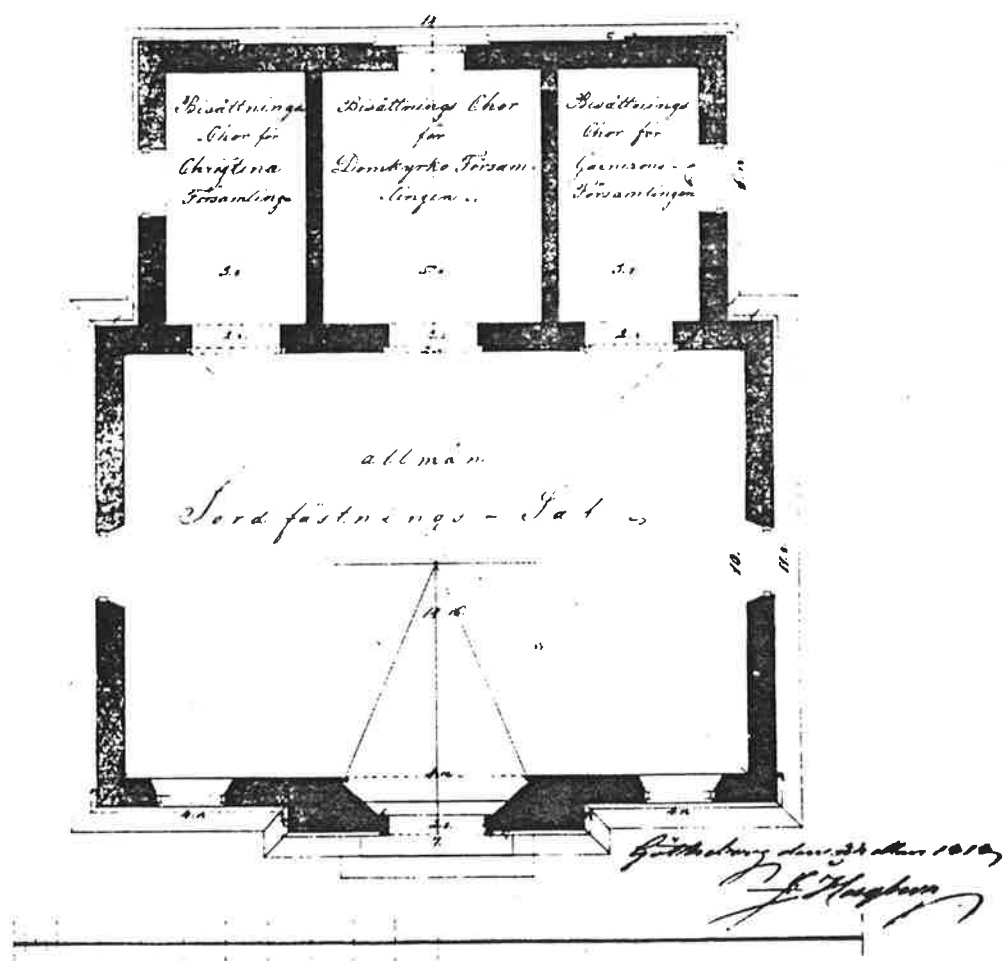
Ritning till ett allmänt Graf-Chor, ämnat att uppföras  
i nya Begravnings-Nation vid Göteborg's

Ritningar över kapellet upprättad av Hagberg år 1818. (Göteborgs Stadsarkiv)

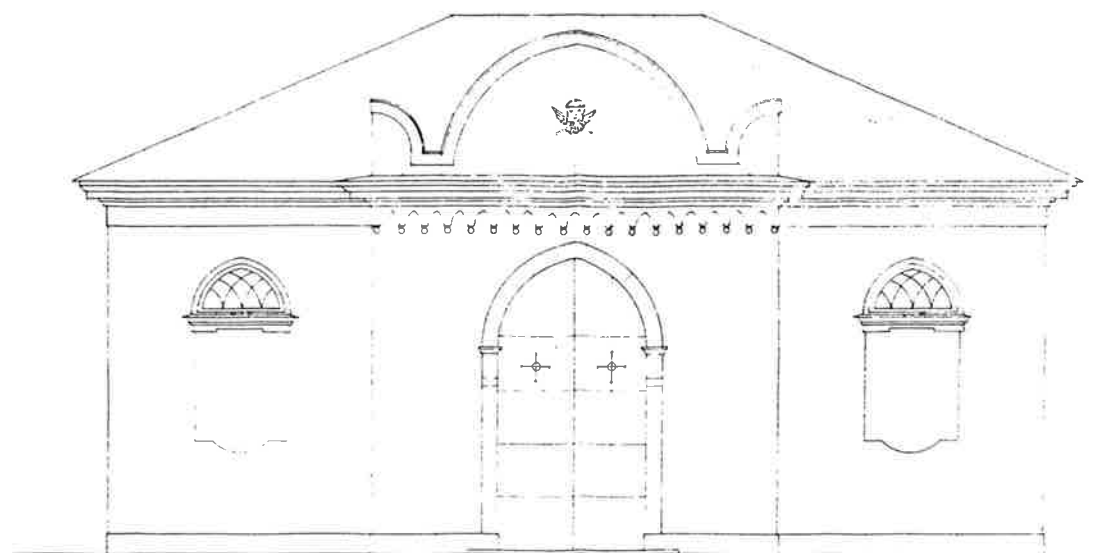
*Uppmättningsritning*

*Fasad mot nordväst*

Uppmättningsritning över kapellet utförd av A Forssén år 1945. (Kyrkonämndens centralarkiv)

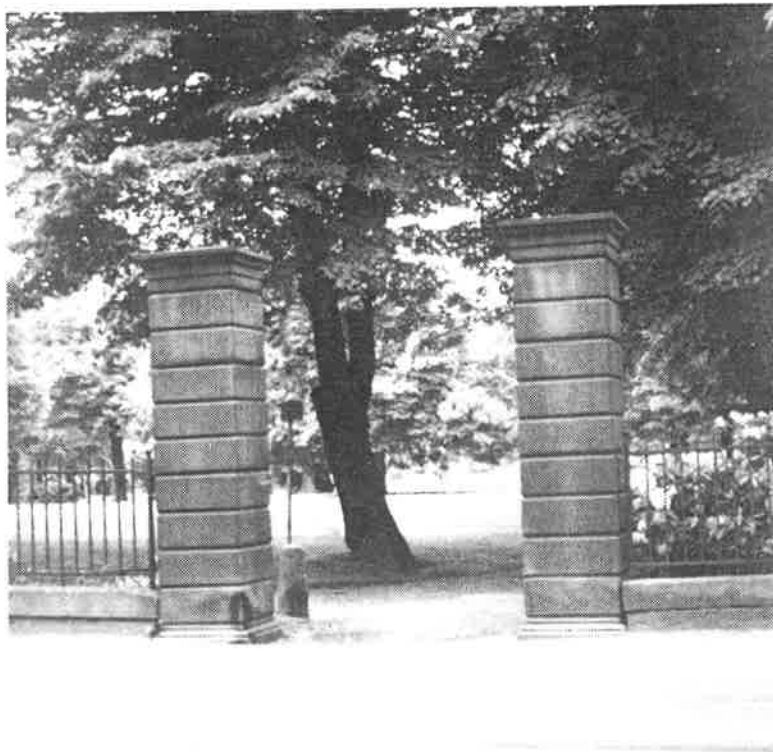
Den sydligaste portalen mot Stampgatan uppförd i samband med kyrkogården sammanslagning med Fattighuskyrkogården. 1996

dubbelgrindar av smidesjärn som är infästa i stenen. De två portarna närmast mitt-portalen kröns av oljelampor av järn. Oljelampan symboliserar det eviga livet.<sup>89</sup>

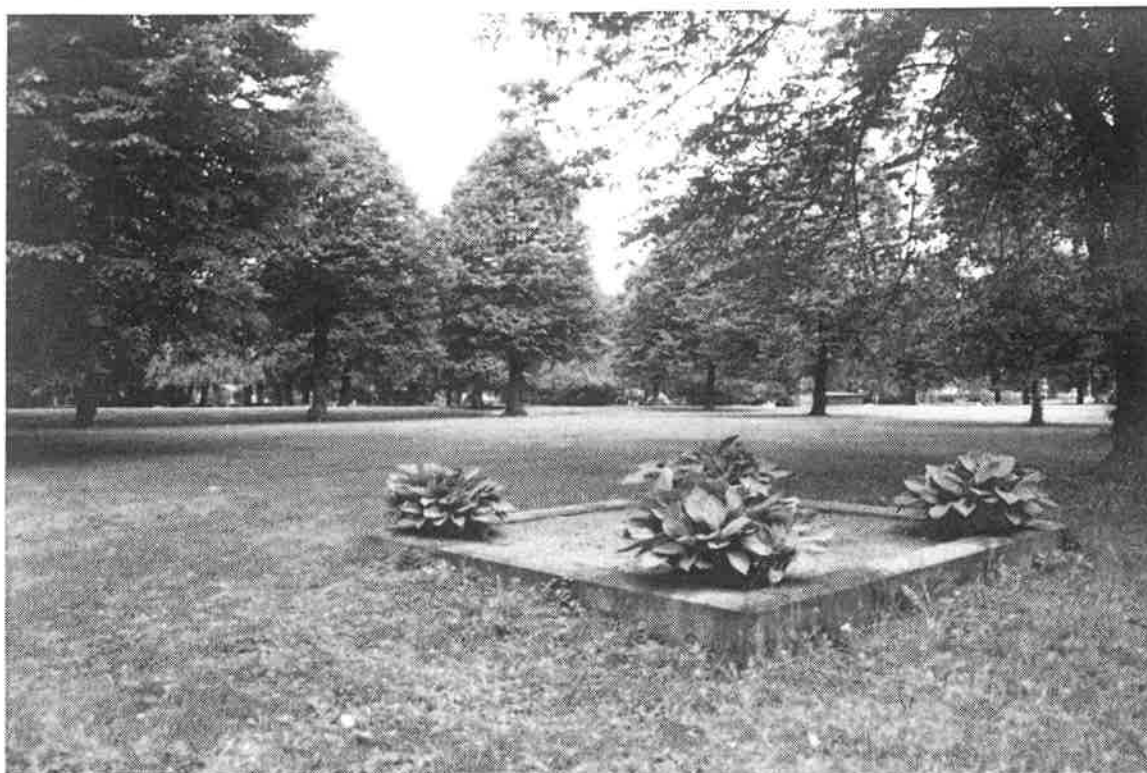
Fält 20 med den enda bevarade gravanordningen sedd från kyrkogårdens västra hörn 1996.

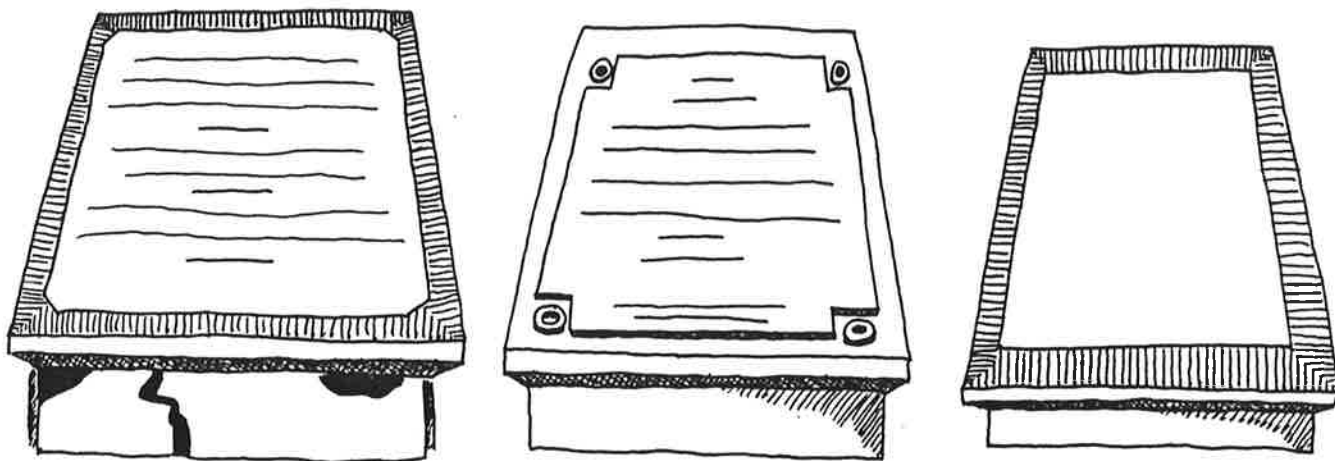
Tre gravtumbor i kalksten från tidigt 1800-tal. Dessa ligger på den äldsta delen av Stampens kyrkogård.

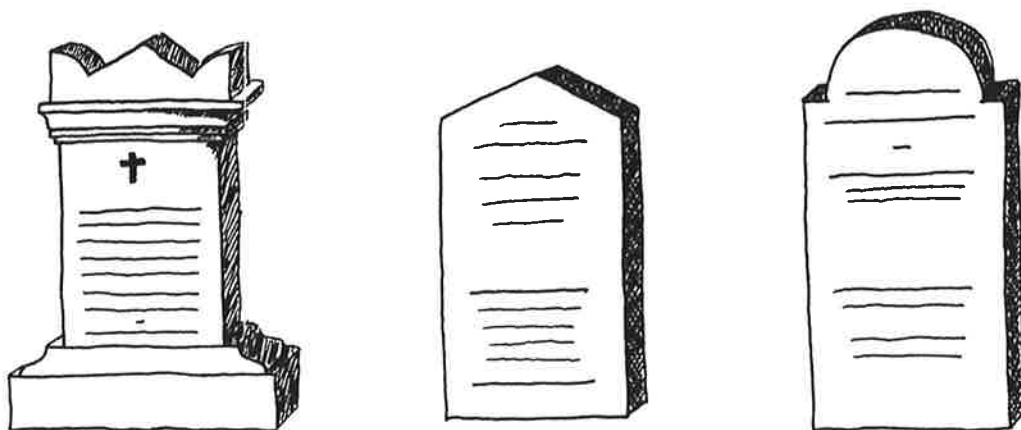
Tunna stående kalkstenar från tidigt 1800-tal är också vanliga på den äldre delen av kyrkogården.

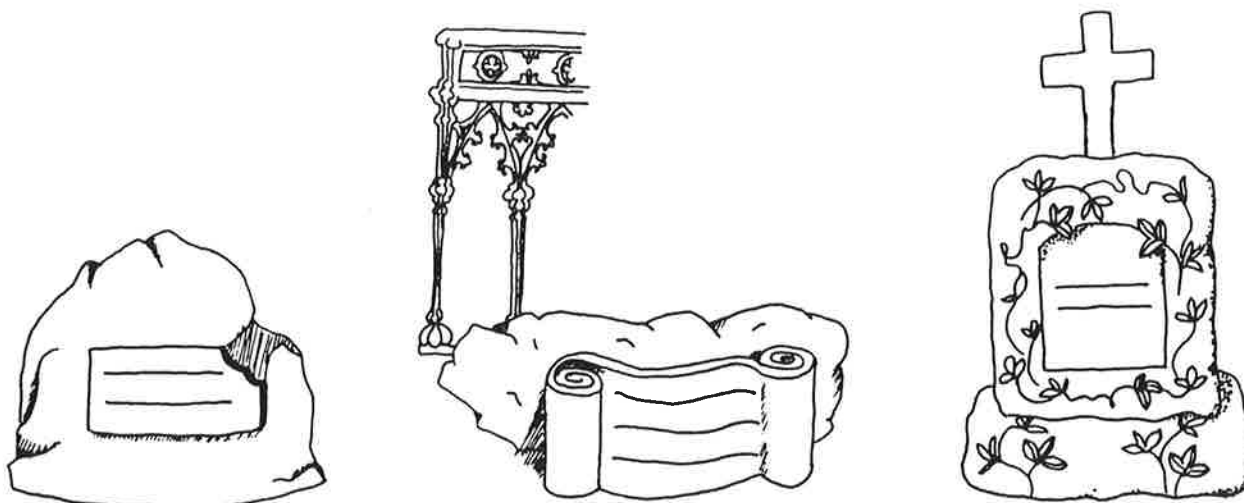
Naturstenar med infälld inskriptionsplatta av marmor förekommer vid mitten av 1800-talet parallellt med sandsten med infälld marmor platta och marmorkors.

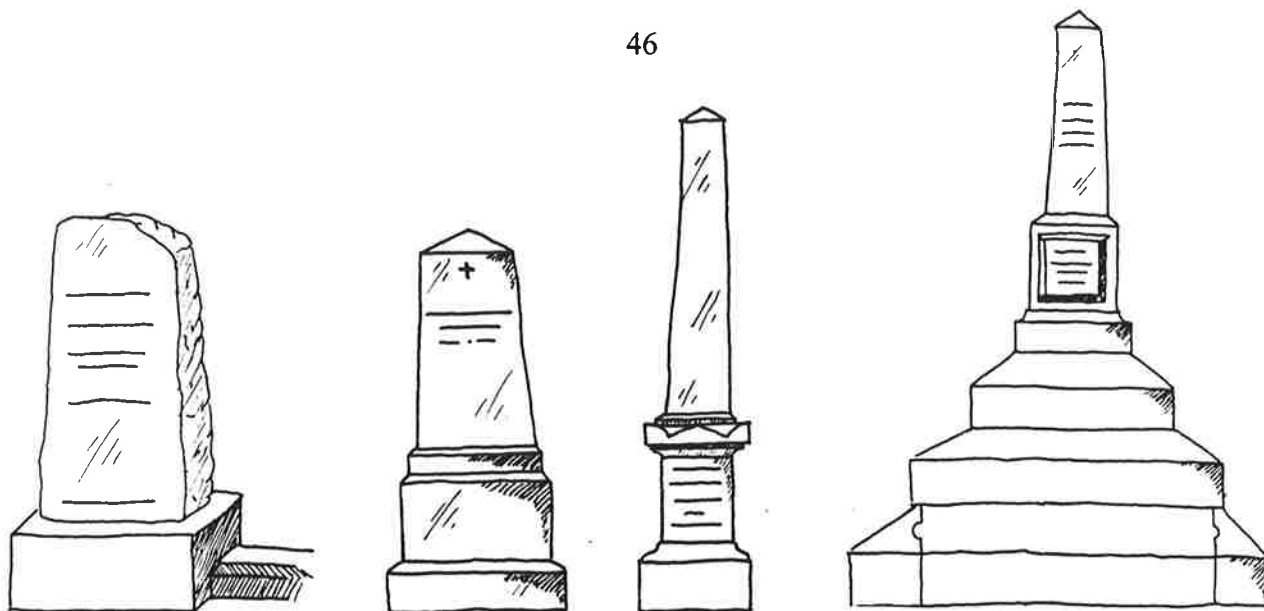
Under 1800-talets andra hälft börjar gravvårdarna att skjuta i höjden. Här illustreras det av en blankpolerad sten med grovhuggna sidor samt obelisker i varierande storlek.

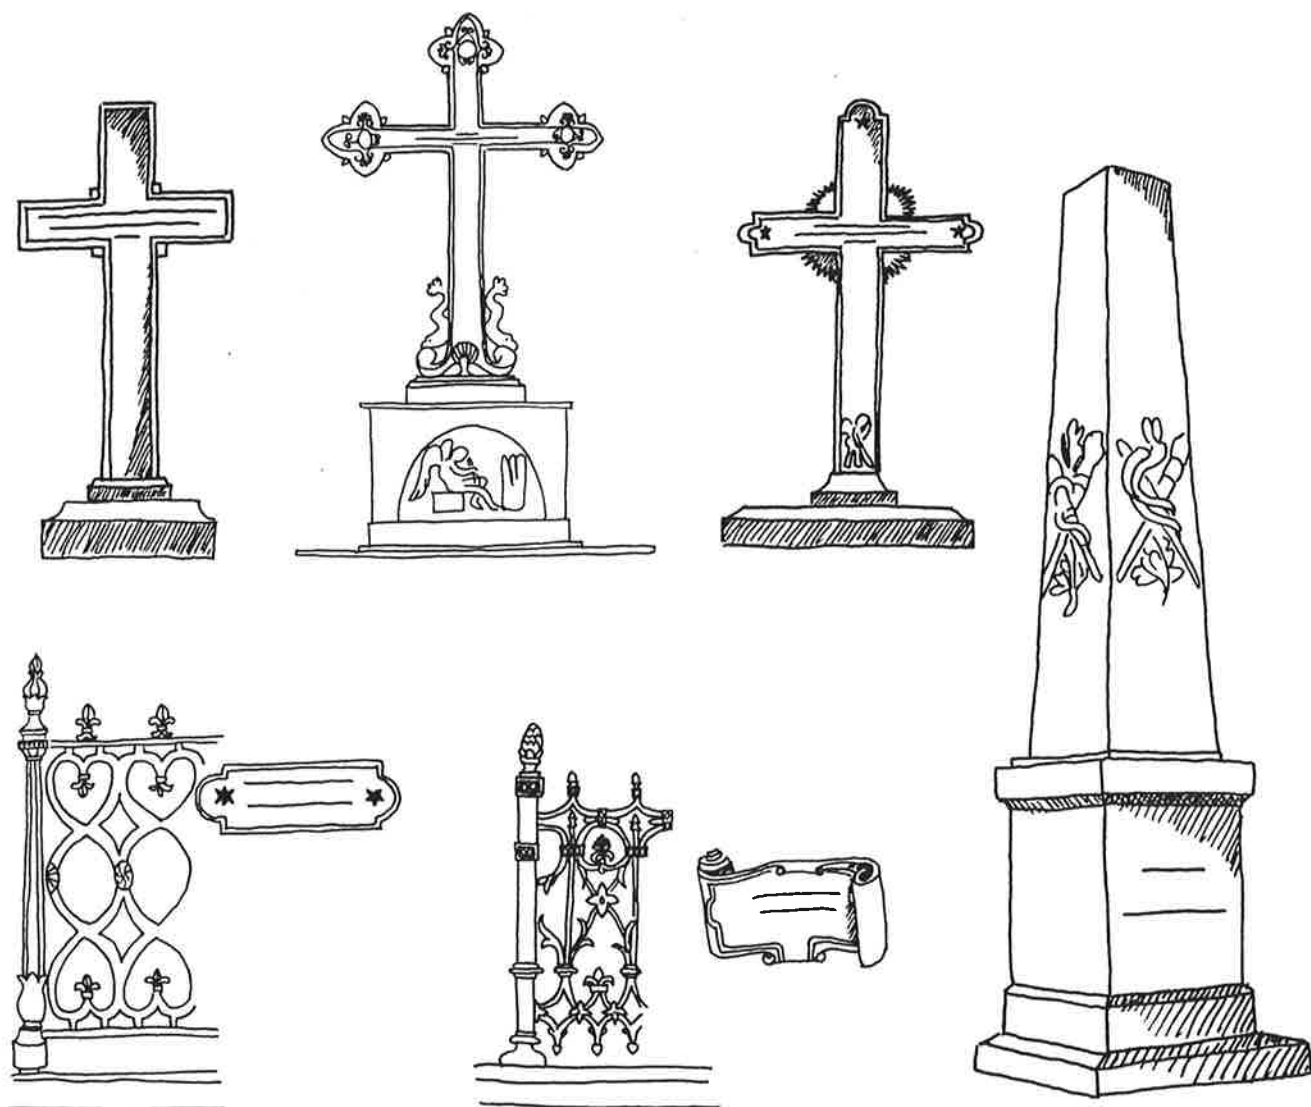
Gjutjärnets intåg på kyrkogårdarna tog sig uttryck i både hela gravanordningar och staket med sk gravplåt. Längst till höger Per Dubbs monumentala gravvård i järn.

Ett stort antal av gravvårdarna på Stampens kyrkogård är utförda i gjutjärn. Många av dem är idag i stort behov av renovering. Det är viktigt att rusta upp, måla och underhålla dessa, för att undvika att detta kulturarv går förlorat. Gjutjärn befrias från rostbeläggning med stålborste. Därefter grundas järnet med blymönja och slutstrykes med linoljefärg.

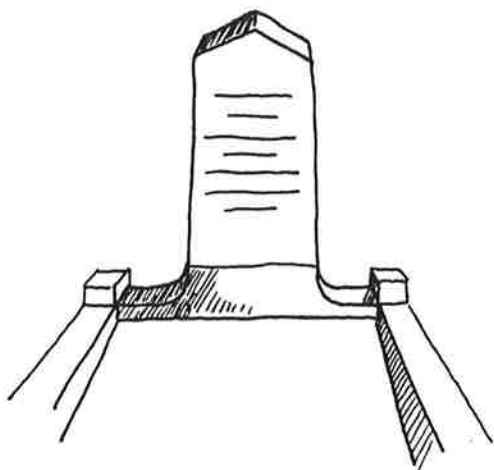
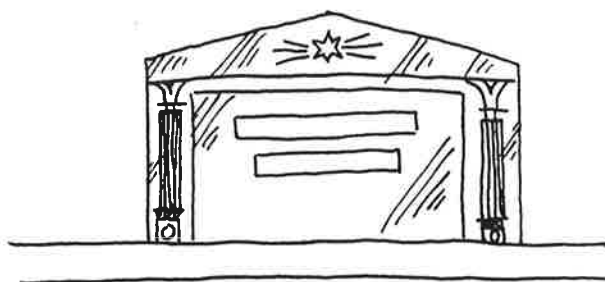
Gravvårdar från 1900-talets första hälft saknas nästa helt på kyrkogården. Här är dock ett exempel från tidigt 1900-tal samt ett från 1940.
