**Kulturhistorisk inventering av
Göteborgs kyrkogårdar**

Rapport 11

**BACKA OCH TUVE
KYRKOGRÅRDAR**

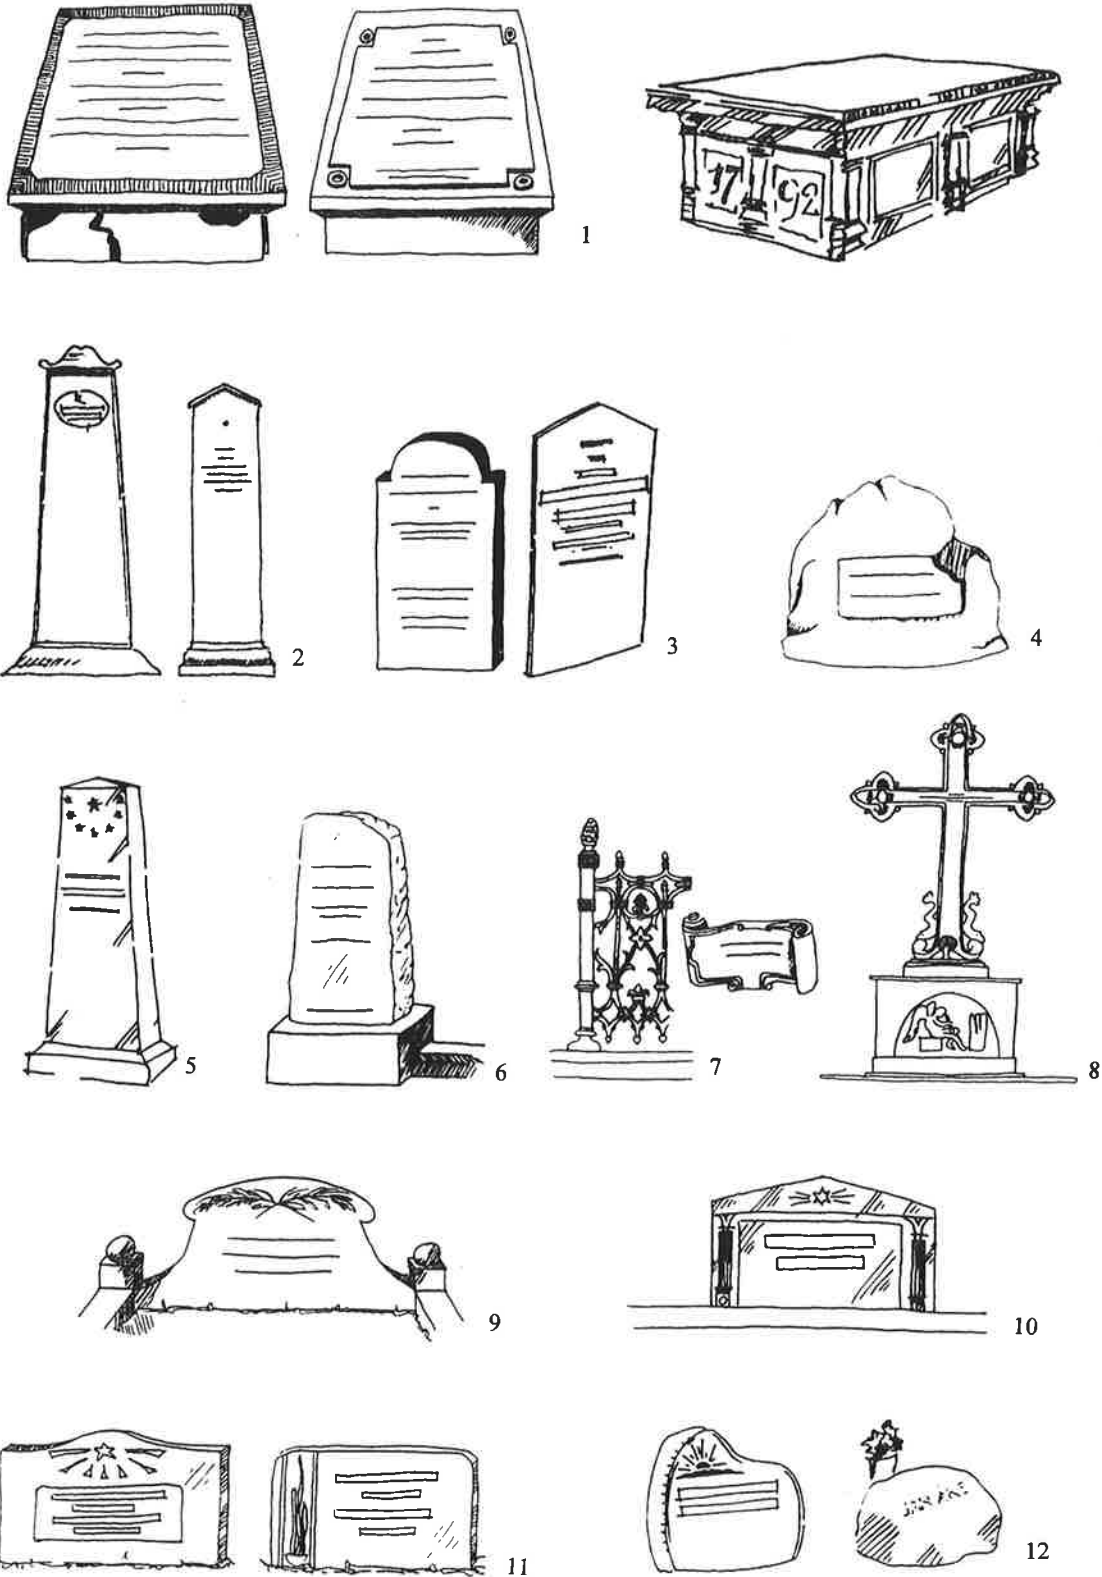
Exempel på gravvårdar från olika tidsperioder hämtade från Göteborgs kyrkogårdar. Siffrorna i anslutning till gravvårdarna hänvisar till avsnittet "Gravvårdstyper".

Fram till mitten av 1800-talet tillverkade stenhuggarna i Sverige hantverksmässigt det relativt lilla antalet gravvårdar som behövdes, då det stora antalet vårdar var av trä.¹⁷ (3) Stenvårdarna från denna tidsperiod påminner i sin utformning till stor del om trävårdarna. Exempel på denna gravvårdstyp, utgörs av stående, sparsamt dekorerade och ofta tunna gravvårdar av röd eller grå kalksten.¹⁸

(11) Efter andra världskriget utvecklades en ny gravvårdstyp.²³ Den karakteriseras av låga breda gravvårdar, vanligtvis i granit och med enkla relativt smäckra stenramar av samma material. Genom restriktioner beträffande nyproducerade gravvårdars höjdmått från kyrkogårdsförvaltarnas sida, kom gravvårdskatalogerna från denna tidsperiod att fyllas av varianter på den låga breda gravvårdstypen. Detta resulterade i sin tur i att de flesta gravstenar som uppfördes under efterkrigstiden fick en likriktad utformning. Antalet urngravar ökade och gravstenarna minskade i storlek. En annan orsak till gravstenarnas homogena utseende var att stenindustrin fick det svårt efter kriget och utrymmet för konstnärlig utveckling begränsades kraftigt.

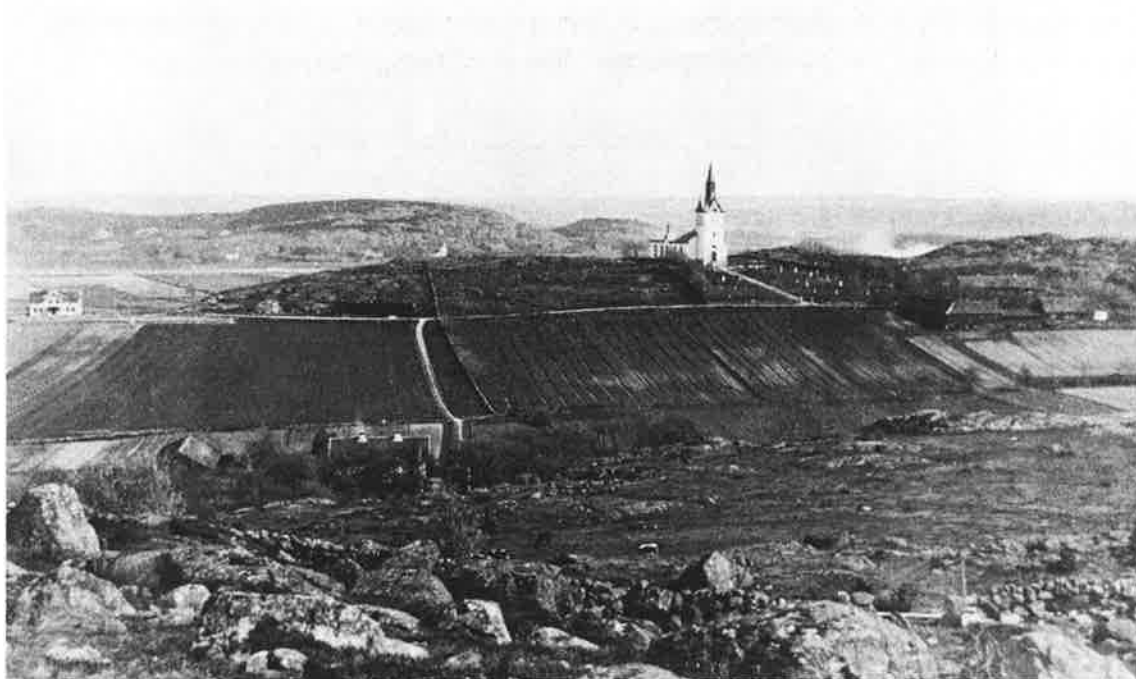
Backa kyrka var förr ett tydligt landmärke i det omgivande odlingslandskapet. Kyrkogårdens planterade trädkrans utmärker sig i det för övrigt trädfattiga området. I förgrunden syns Skårs gård. I bildens vänstra del ligger Backa Västergård och till höger syns Backa Annexgård. Notera den gamla tornspiran. (Bilden utan årtal. Inlånad från privat bildarkiv)

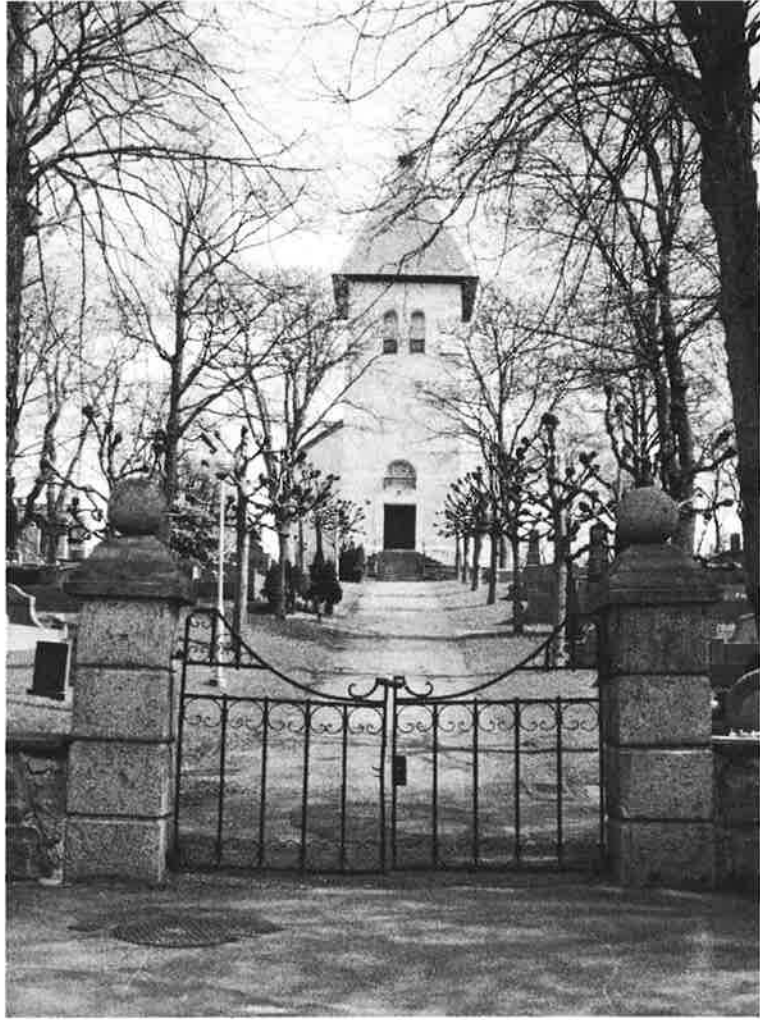
Entrén i väster med den gamla grinden och grindstolparna. Klippta lindar har planterats längs mittgången. (GSM 10-99, 2)

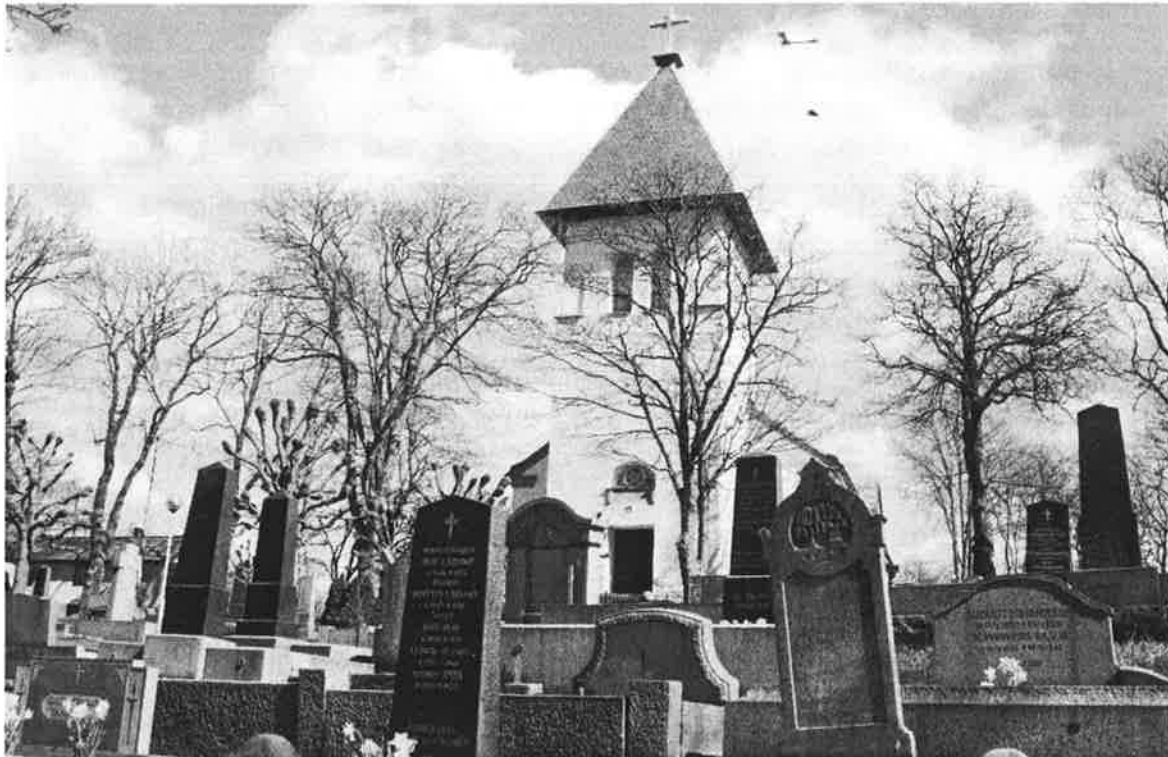
Gravstenarna på kyrkogårdens västra del har varierande utformning. (GSM 10-99, 36)

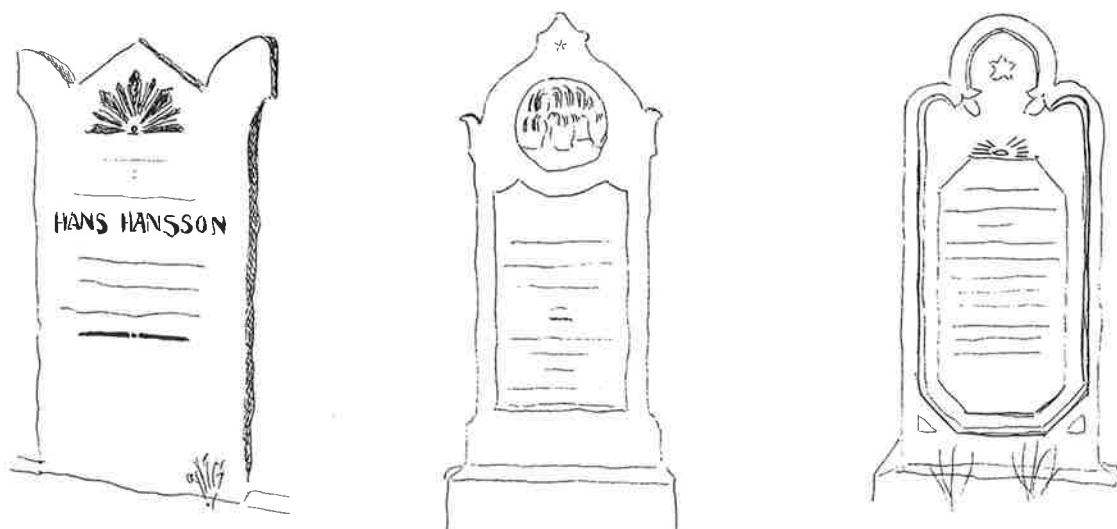
Gravstenar från 1800-talets senare del. Gravstenen till vänster är tillverkad i röd kalksten. De övriga är gjorda av marmor. (nyckelnummer 39, 45 respektive 236)

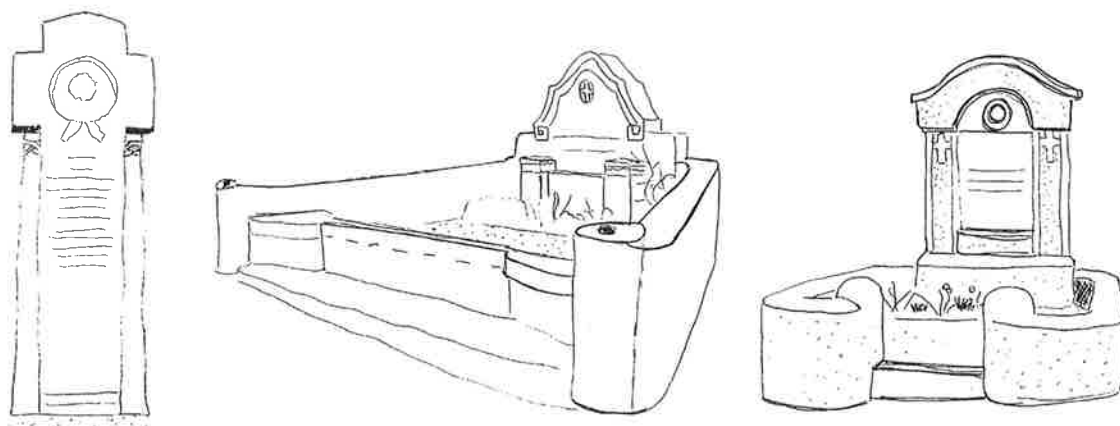
På Backa gamla kyrkogård finns några monumentala gravvårdar från 1910-20-talen med jugendinspirerande stildrag. (nyckelnummer 33, 18 respektive 209)

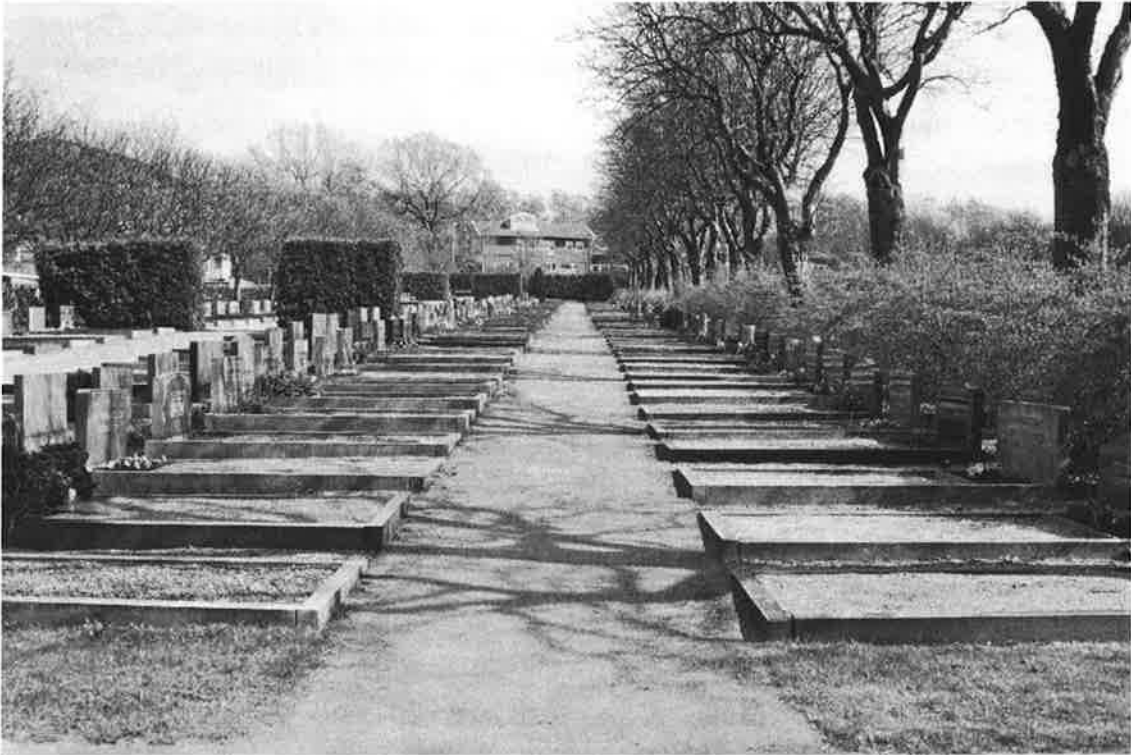
Backa nya kyrkogård, fält 4 och 3 från väst. Thujahäckarna inom fälten har rumsskapande betydelse. Höga oxlar gränsar mot fält 1 och 2. (GSM 12-99, 2)

En hög tujahäck avgränsar mot vägsträckningen i öster. I häckens vardera ände finns öppningar. Klippta häckar har planterats utmed långsidorna i norr och söder. Utanför den norra häcken är ett nätstängsel uppsatt. En öppning finns också i häcken i väster. En trappa förbinder kyrkogården med gångstigen väster om kyrkogården. Höga oxlar omger kyrkogården.

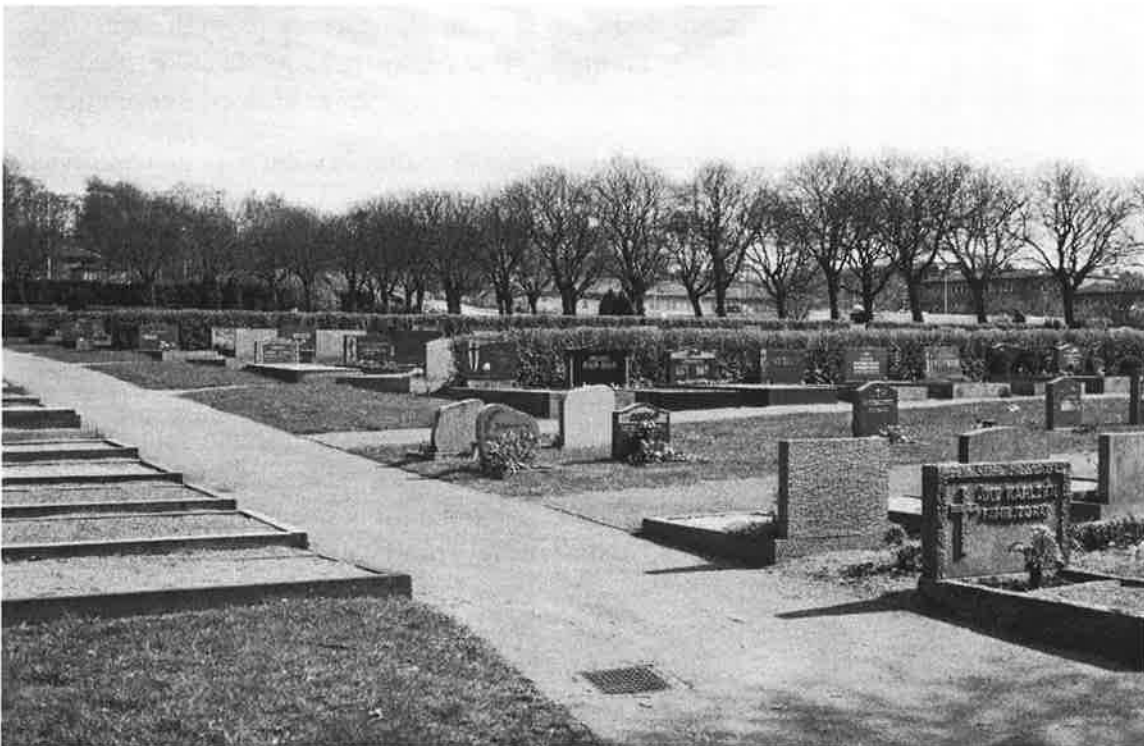
Urgravområdet i den västra delen av fält 2. Häckplanteringar avdelar gravraderna i kistgravsdelen. (GSM 12-99, 20)

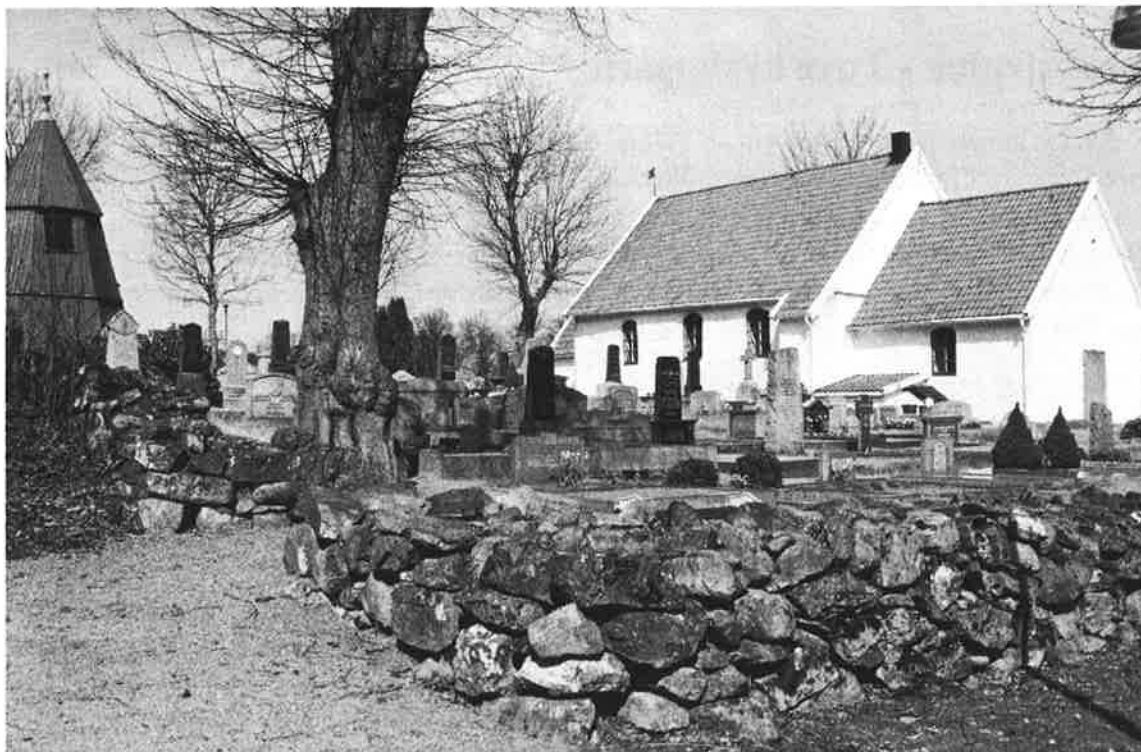
Tuve kyrka med klockstapeln och den sydöstra delen av den gamla kyrkogården. En gles trädkrans finns innanför den kallmurade kyrkogårdsomgärdningen. (GSM 1-99, 7)

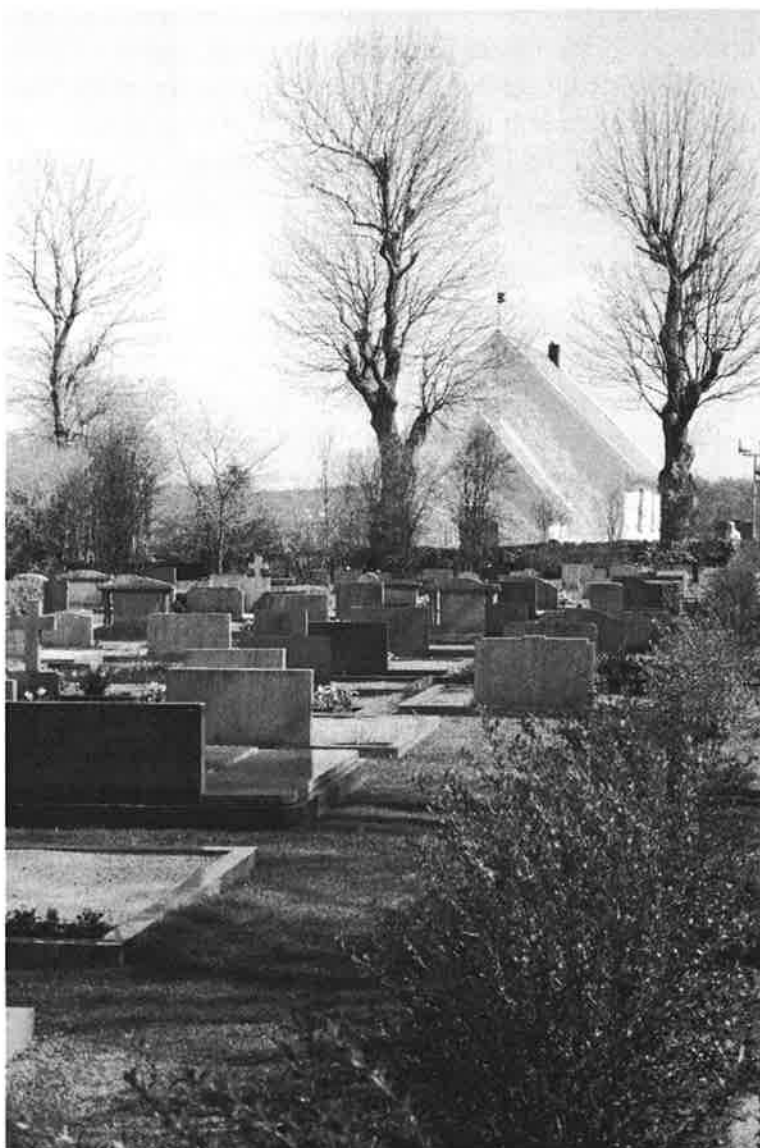
Den utvidgade kyrkogårdsdelen i väst har en långsträckt planform utanför den gamla kyrkogårdsmuren. (GSM 3-99, 22)

rektangulära stenar ger området en heterogen karaktär. Inom den gamla delen finns ett silvermålat järnstaket samt fyra buxbombhäckar. Utmed den västra och norra muren finns gravstenar från 1600-talet fram till 1890-talet uppställda som museigravar utan tillhörande gravplats. De har hittats bl a i samband med omgrävning av gravar.

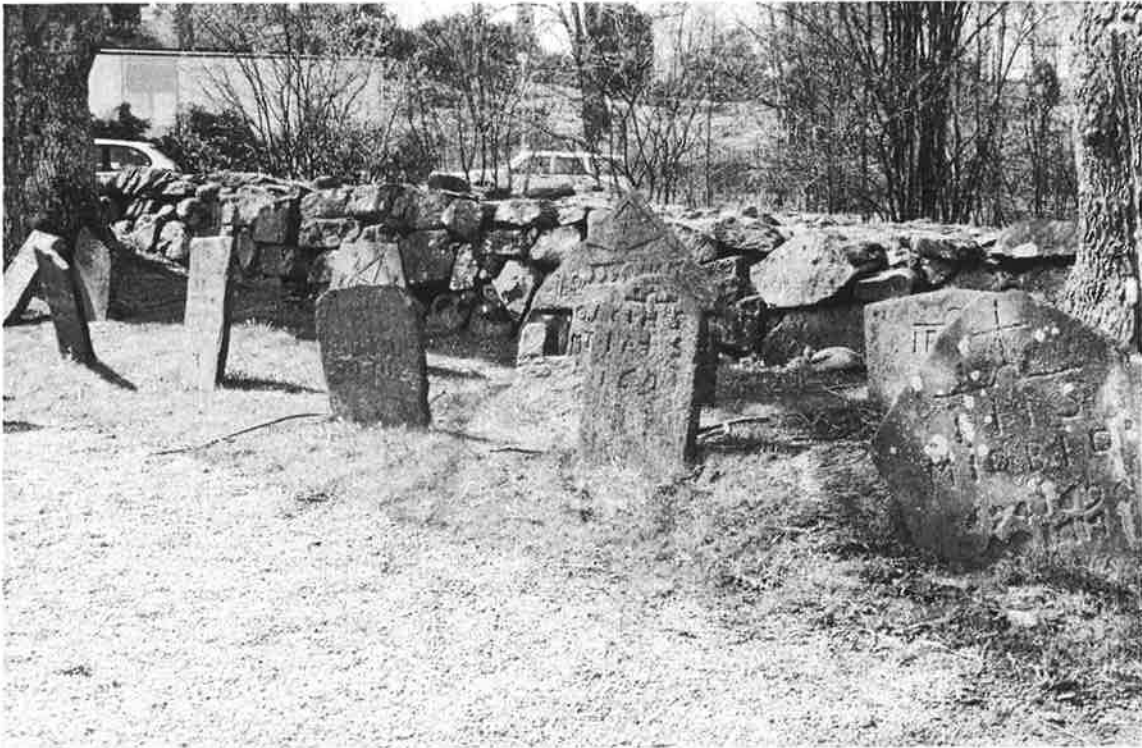
Museigravstenarna från 1600- och 1700-talen står uppställda utmed den västra muren i anslutning till kyrkogårdens huvudentré. (GSM 3-99, 9)

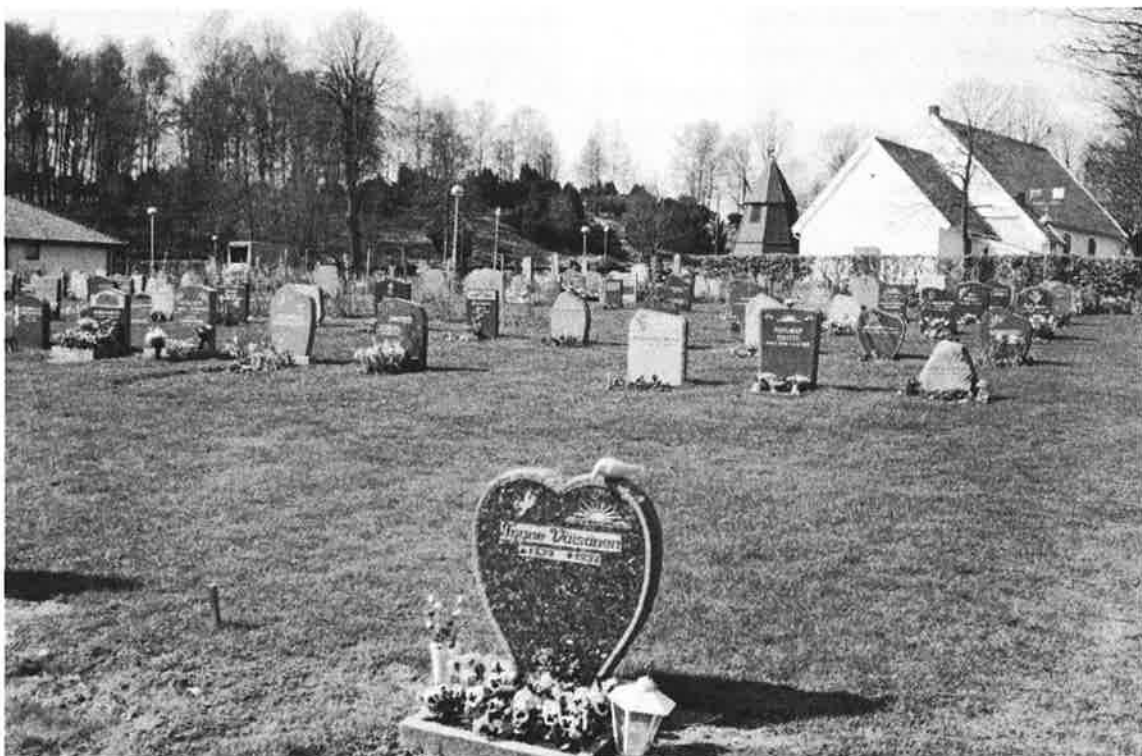
Urngravfältet öster om kyrkan består av gravstenar som nästan uteslutande är tillverkade i granit, vanligen polerad. GSM 1-99, 10)
