**Kulturhistorisk inventering av  
Göteborgs kyrkogårdar**

**Rapport 12**

**SÄVE OCH RÖDBO  
KYRKOGRÅRDAR**

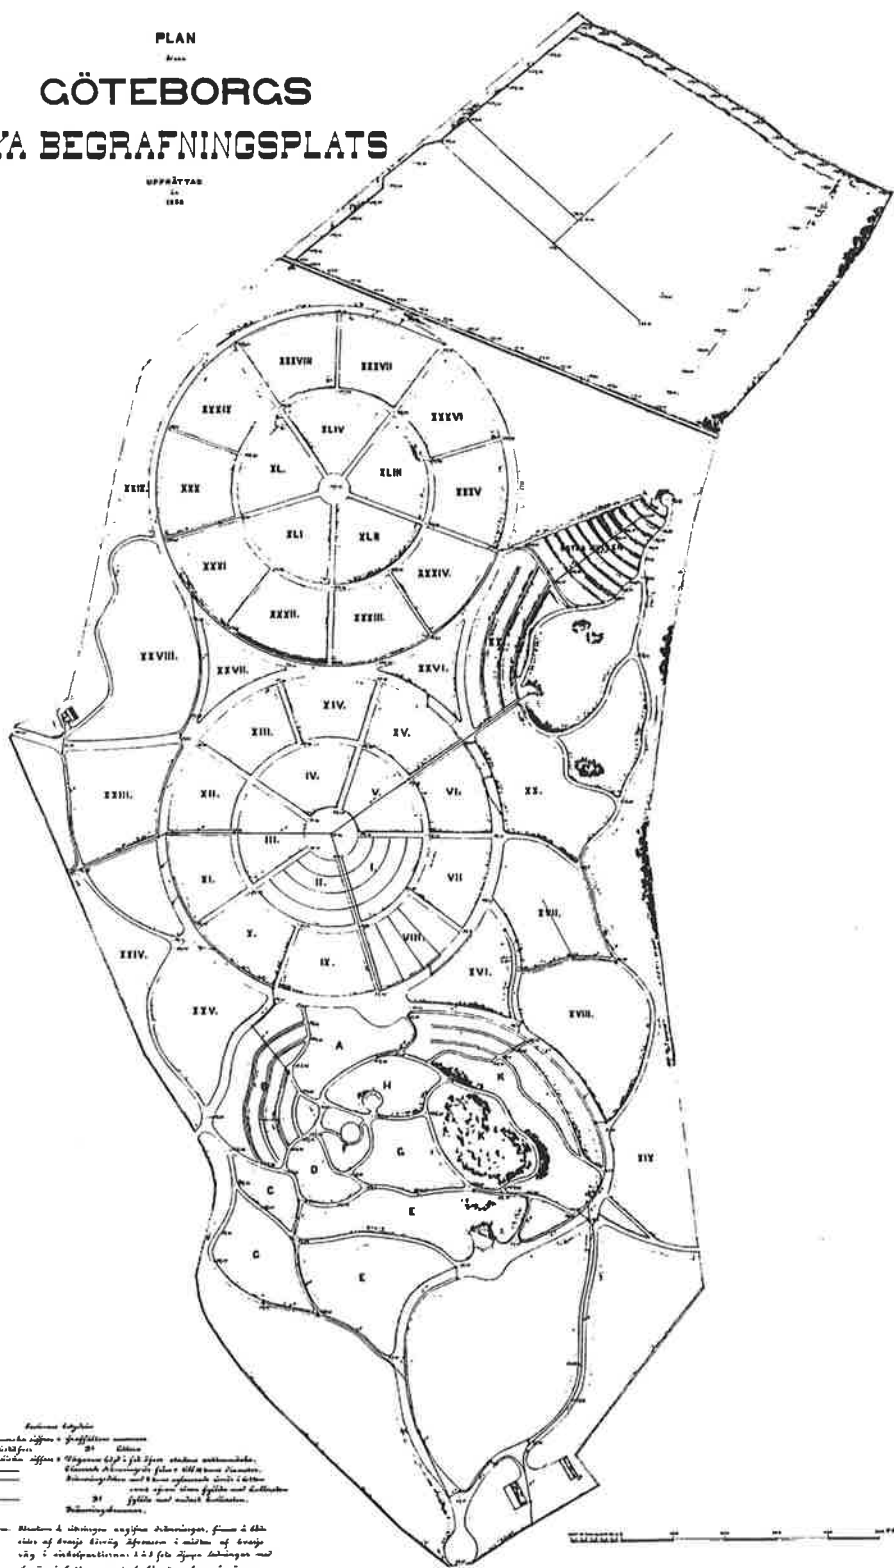
Östra kyrkogården i Göteborg är ett exempel på den uppmjukning av de strikta kyrkogårdsidealerna som skedde i slutet av 1800-talet. Plan över Östra kyrkogården i Göteborg upprättad 1888. (Kyrkoförvaltningens arkiv)

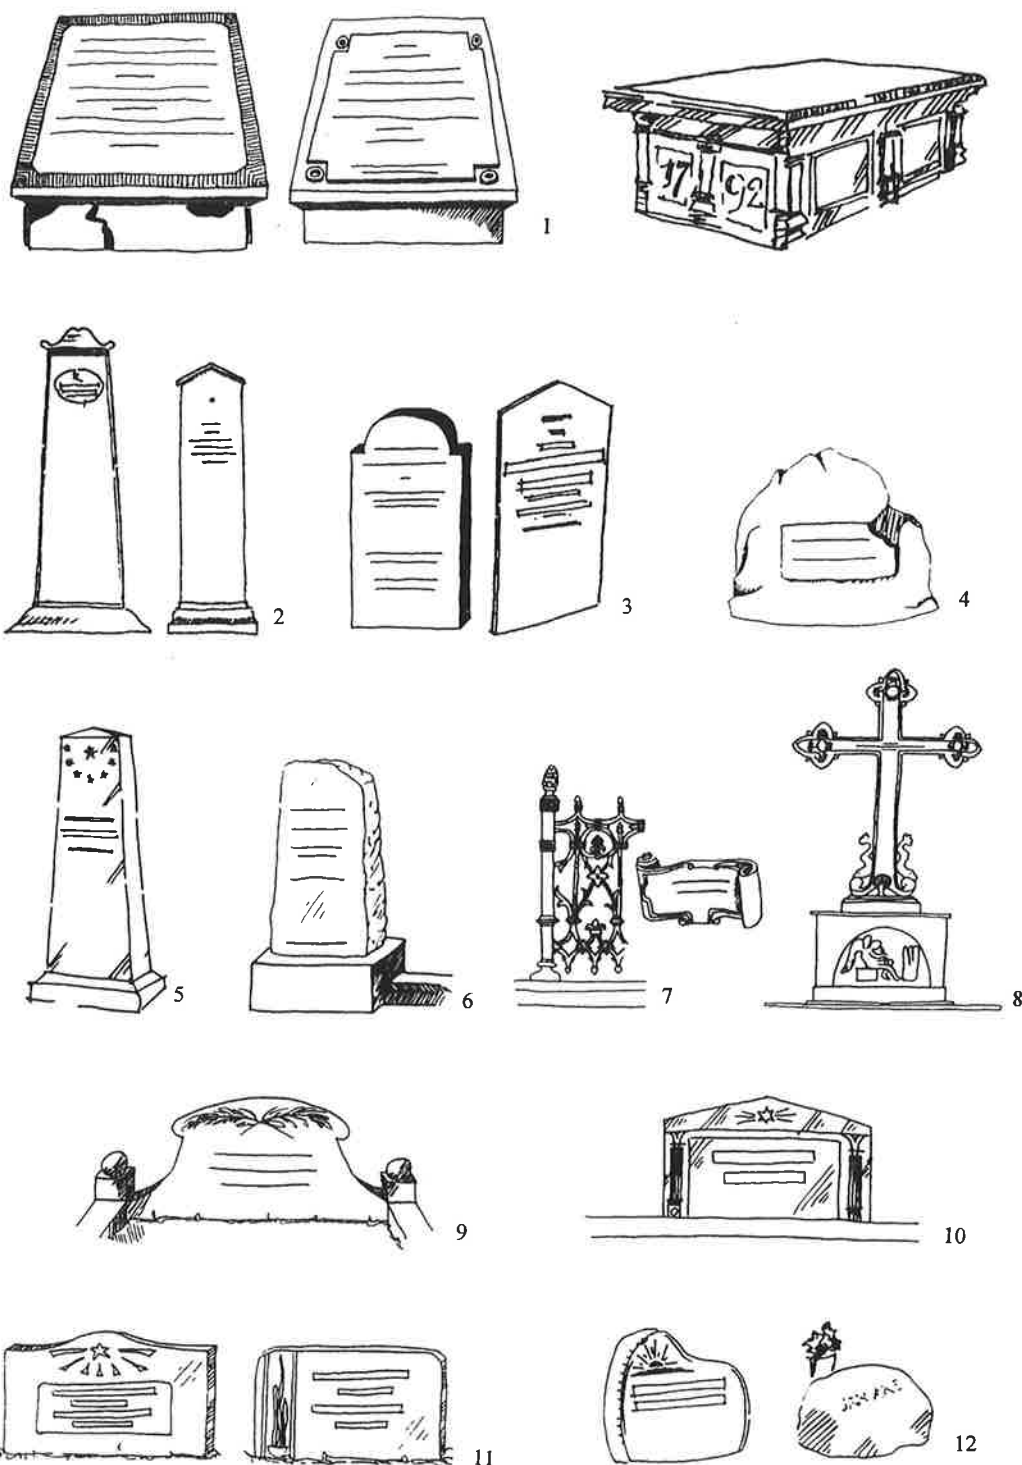
Exempel på gravvårdar från olika tidsperioder hämtade från Göteborgs kyrkogårdar. Siffrorna i anslutning till gravvårdarna hänvisar till avsnittet "Gravvårdstyper".

Fram till mitten av 1800-talet tillverkade stenhuggarna i Sverige hantverksmässigt det relativt lilla antalet gravvårdar som behövdes, då det stora antalet vårdar var av trä.<sup>17</sup> (3) Stenvårdarna från denna tidsperiod påminner i sin utformning till stor del om trävårdarna. Exempel på denna gravvårdstyp, utgörs av stående, sparsamt dekorerade och ofta tunna gravvårdar av röd eller grå kalksten.<sup>18</sup>

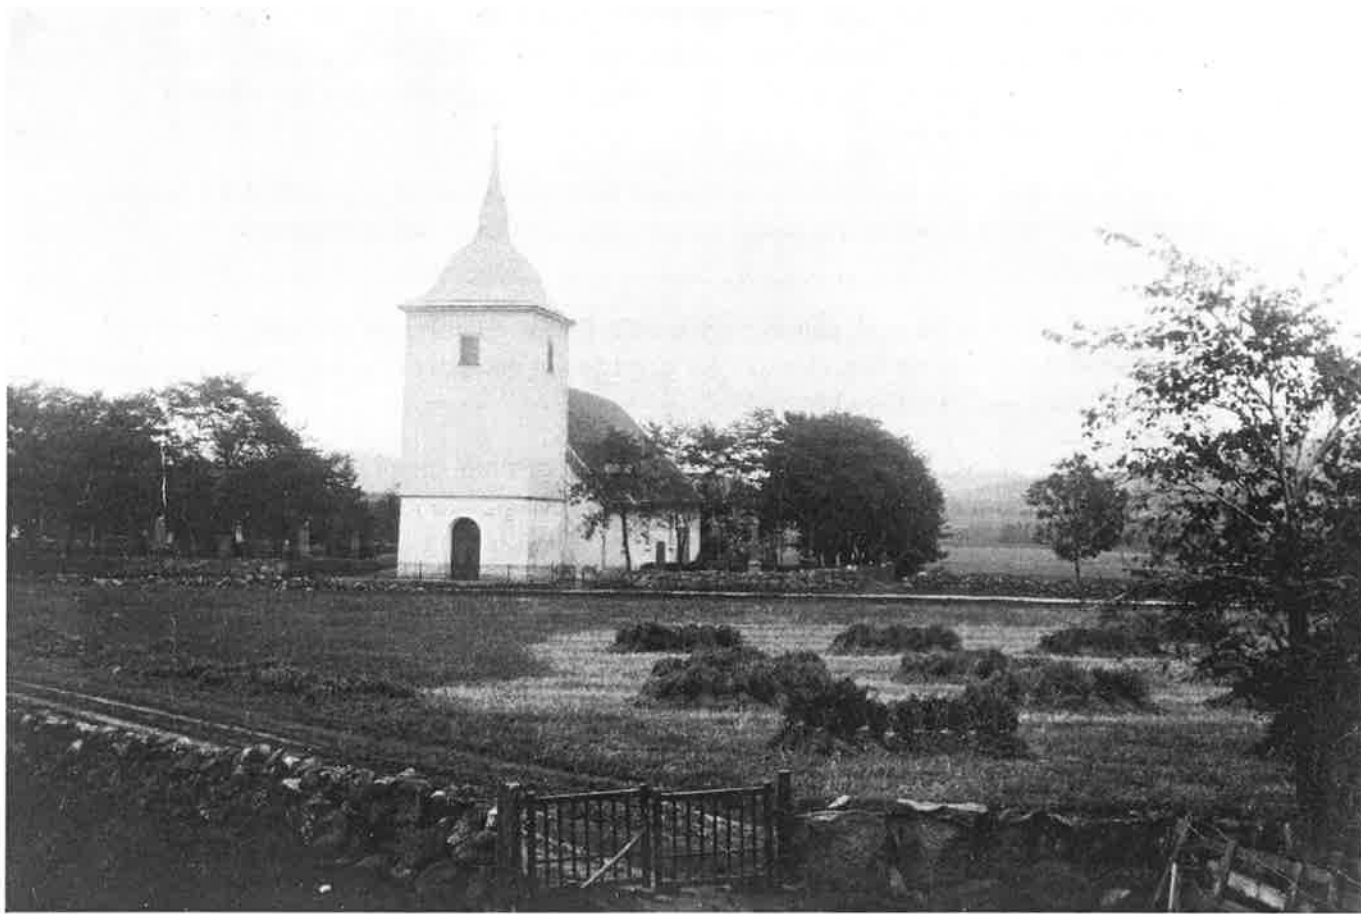
Säve kyrka med den äldre kyrkogården och söder om kyrkan. Framför kyrkporten finns ett järnstaket med grindar uppfört 1880. Detta nedrevs 1934 och ersattes med de grindar som idag finns på platsen. Bilden är utan årtal, men är sannolikt från 1900-talets början. (GSM bildarkiv)

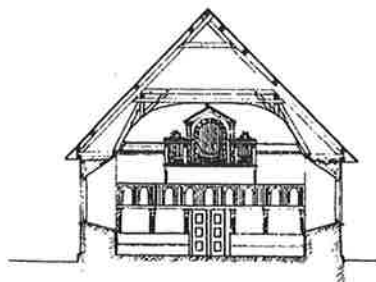
Fig. 4. Tvärsnitt mot v. Uppmätt av A. Funkquist 1928, kompletterad av S. Boethius 1941. Skala 1:300.  
Querschnitt gegen W. Cross section towards the W.

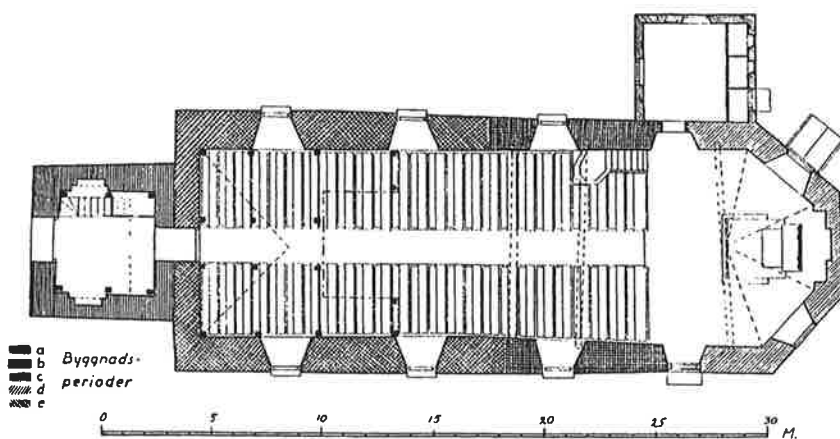
Fig. 5. Plan. Uppmätt av A. Funkquist 1928, kompletterad av S. Boethius 1941. Skala 1:300.  
Grundriss. Plan.

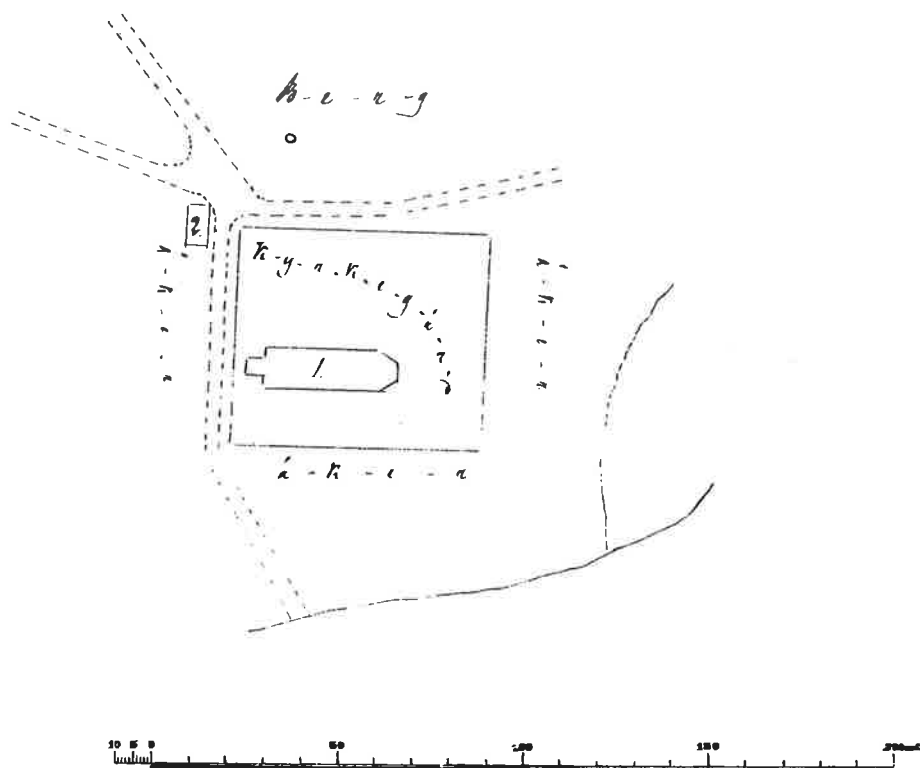
Situationsplan över Säve kyrka och det f d kyrkstallet från år 1922. (Säve församlings arkiv)

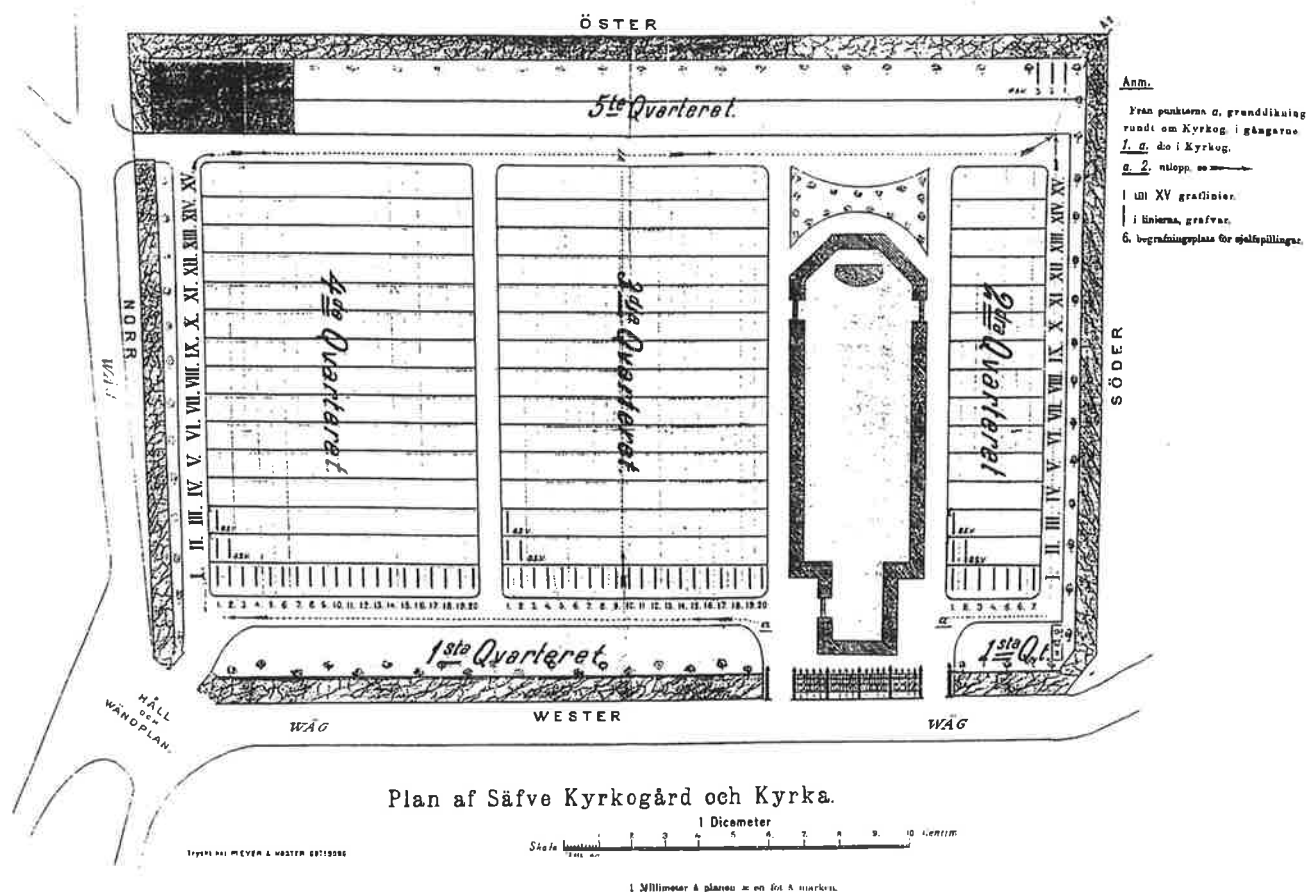
Plan af Säfve kyrkogård och kyrka. Det skugglagda kvarteret i kyrkogårdens nordöstra hörn var avsett för "sjelfspillingar". Ritningen är utan årtal men upprättades sannolikt i samband med planerandet av kyrkogården på 1880-talet. (Säve församlings arkiv)

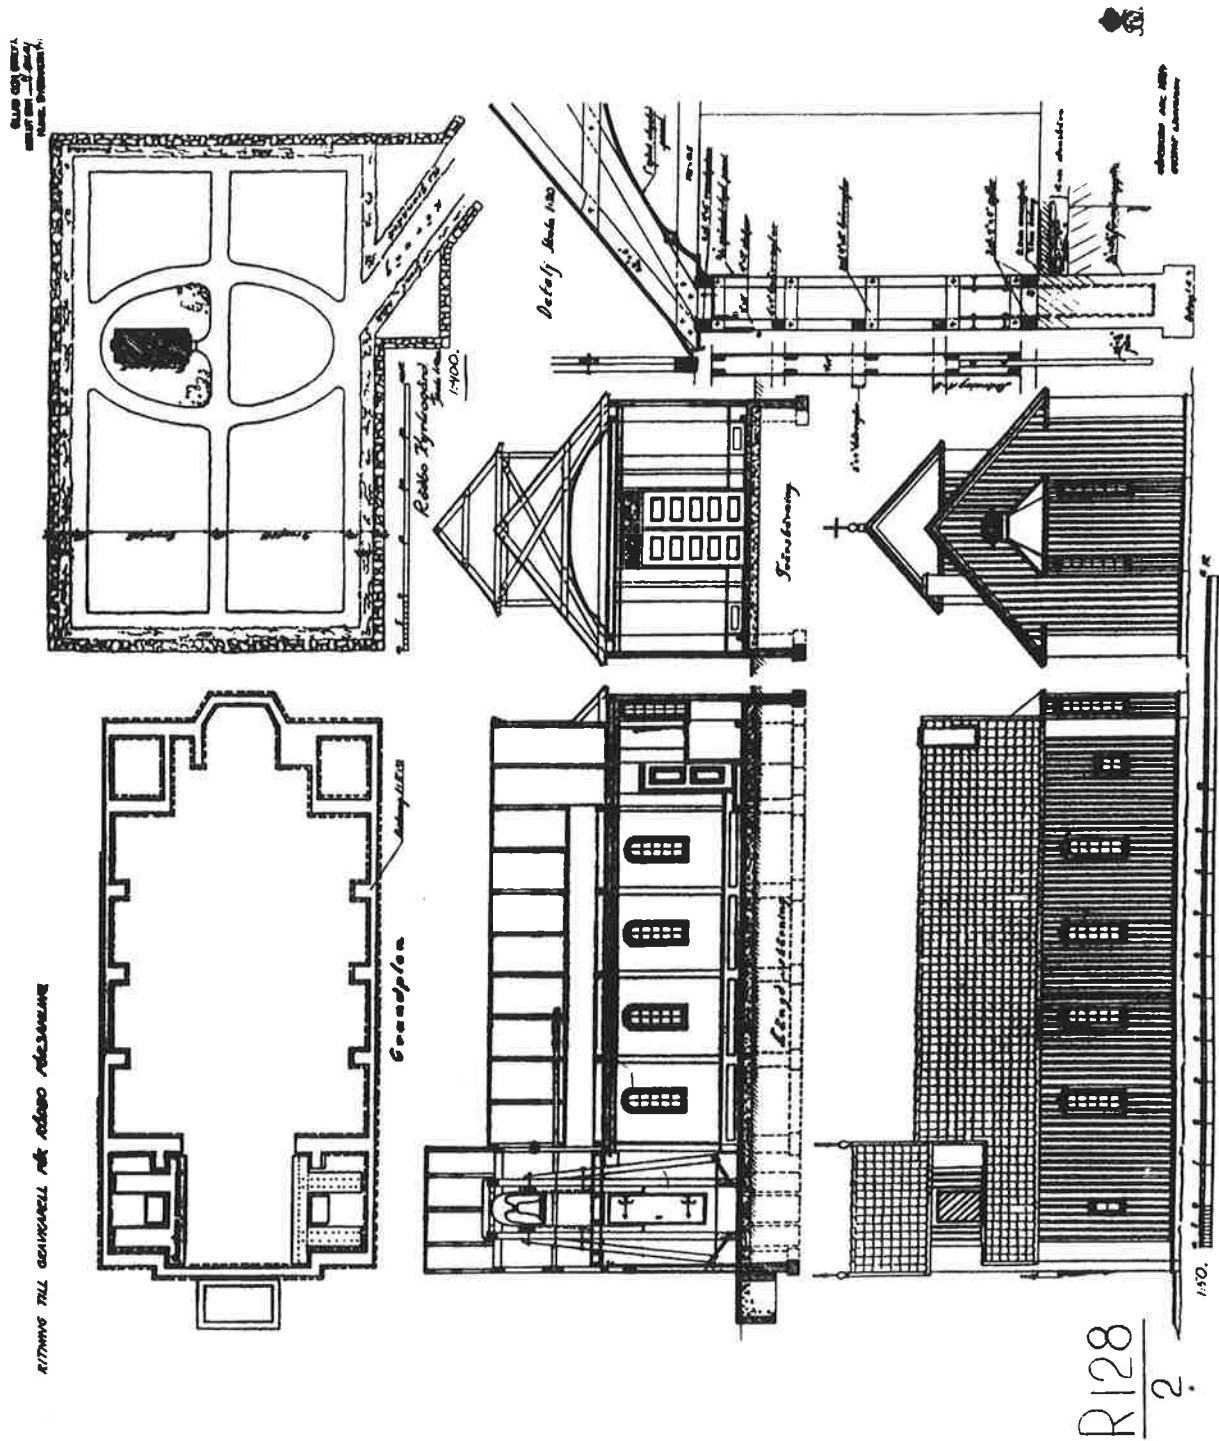
Planritning över Rödbo kapell och kyrkogård upprättad av Gustaf Ljungman 1928. (ATA)

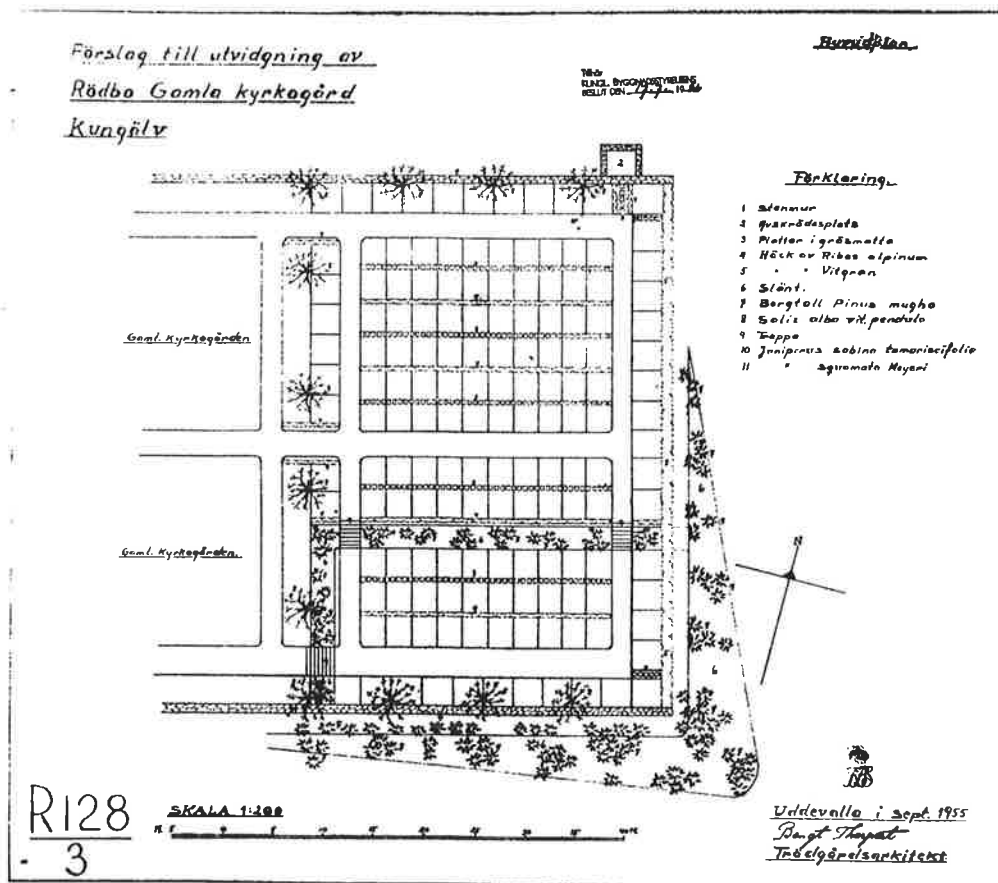
Förslag till utvidgning av Rödbo kyrkogård upprättad av trädgårdsarkitekt Bengt Thorpert 1955. (ATA)

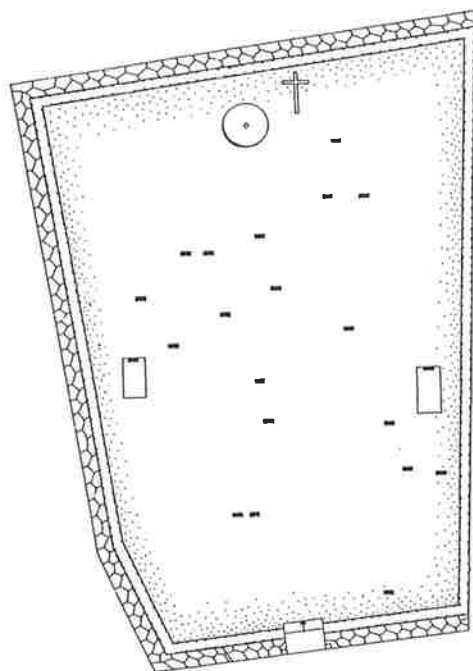
Vedbacka kyrkogård enligt en uppmätning från 1974. (Fridhems kyrkogårds arkiv)

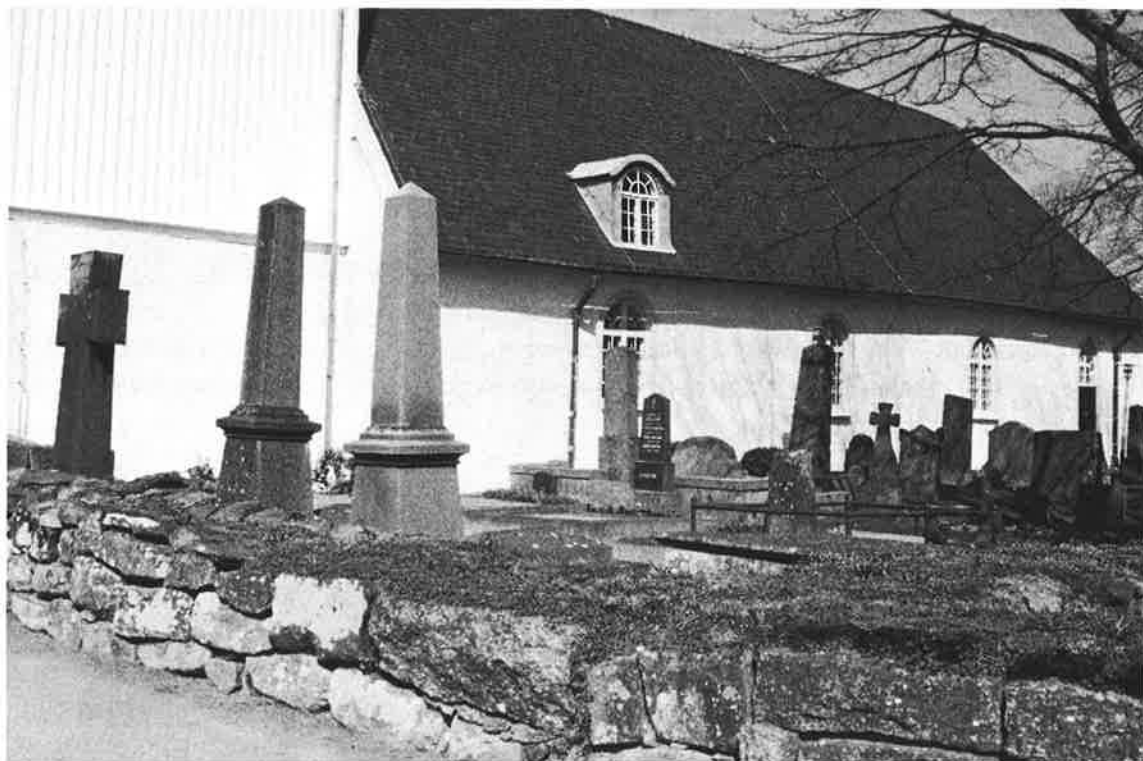
Gravvårdar i kvarter 2 söder om kyrkan. Gravstenar i olika form och material bildar en ståndsmässig och variationsrik gravvårdsmiljö mot kyrkväggen. (GSM 3-99,26)

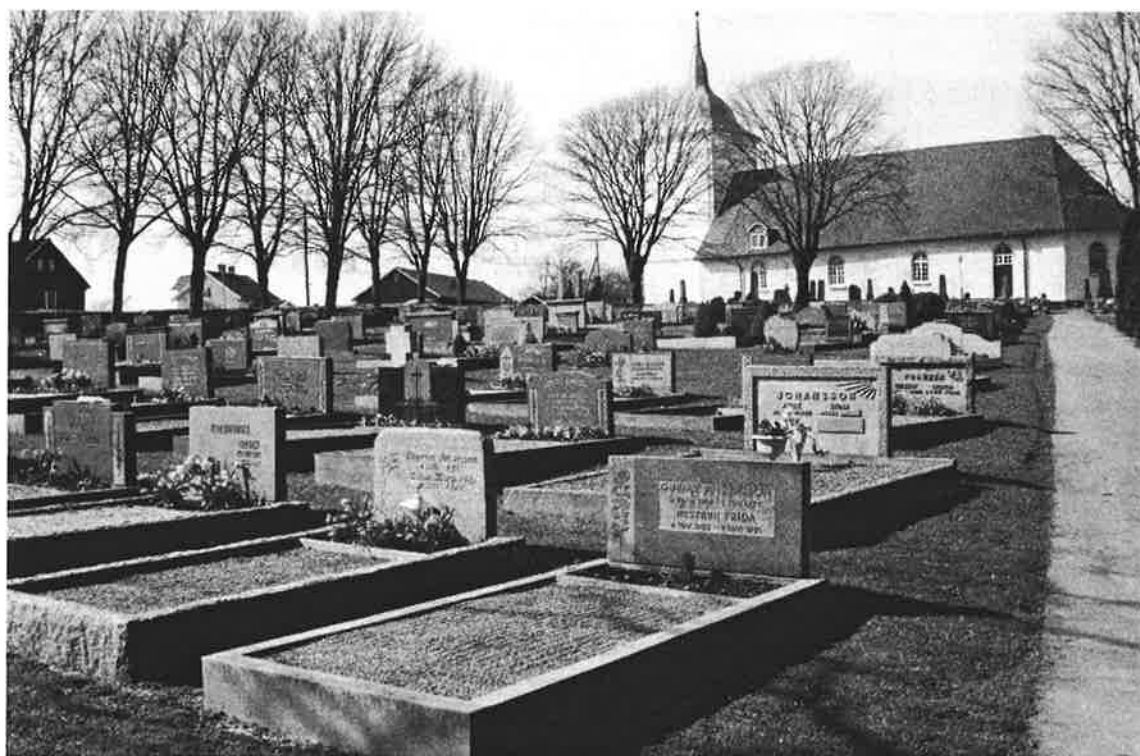
Den utvidgade kyrkogårdsdelen från 1936 har en homogen prägel med gravvårdar i lika höjd och bredd, företrädesvis i granit. (GSM 4-99,36)

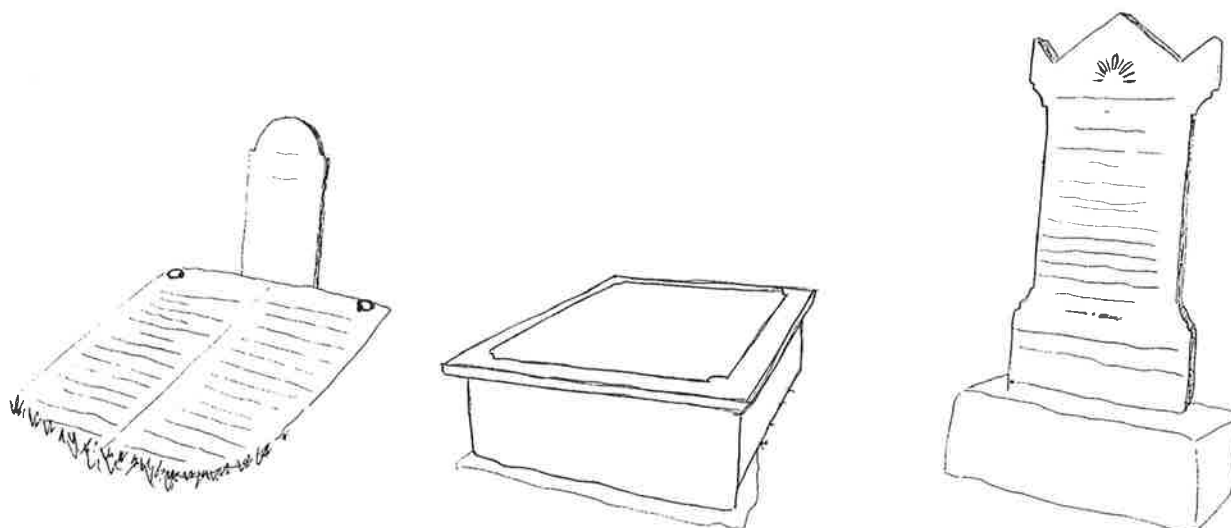
Äldre gravvårdar på Säre kyrkogård i form av hällar (fält 3, nr 43 och fält 1, nr 1) samt kalksten med klassicerande stildrag på fält 4, nr 21.

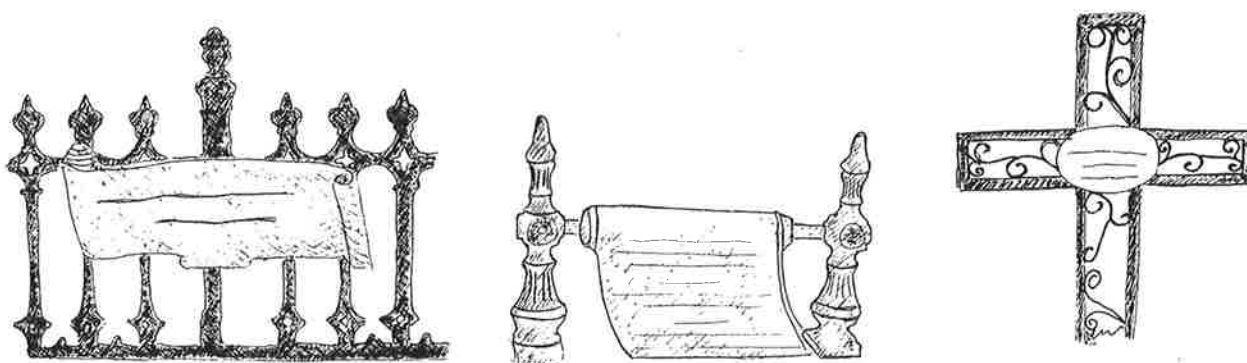
Äldre och nyare gravvårdar tillverkade i järn. De äldre finns på fält 4 med nyckelnummer 132 och 20. Järnkorset till höger finns på fält 9.

Ett fåtal av gravvårdarna på Säve och Rödbo kyrkogårdar är utförda i gjutjärn. Många av dem är idag i stort behov av renovering. Det är viktigt att rusta upp, måla och underhålla dessa, för att undvika att detta kulturarv går förlorat. Gjutjärn befrias från rostbeläggning med stålborste. Därefter grundas järnet och slutstrykes med linoljefärg.

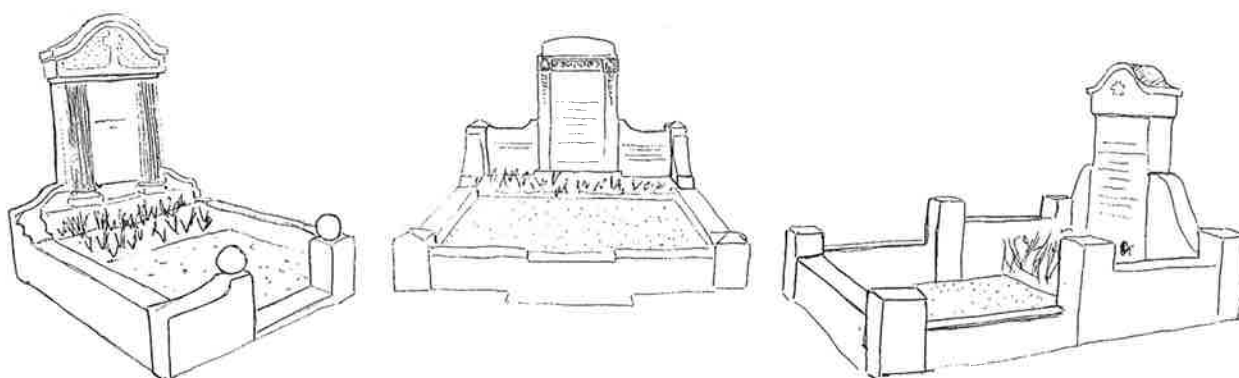
Gravanordningar från tidigt 1900-tal har ofta sten och ram arbetade till en sammanhängande enhet. På Säre kyrkogård finns flera monumentala gravvårdar från denna period. Gravvårdarna har nyckelnummer 11 och 20 på fält 1. Den till höger finns på fält 4 med nr 134.

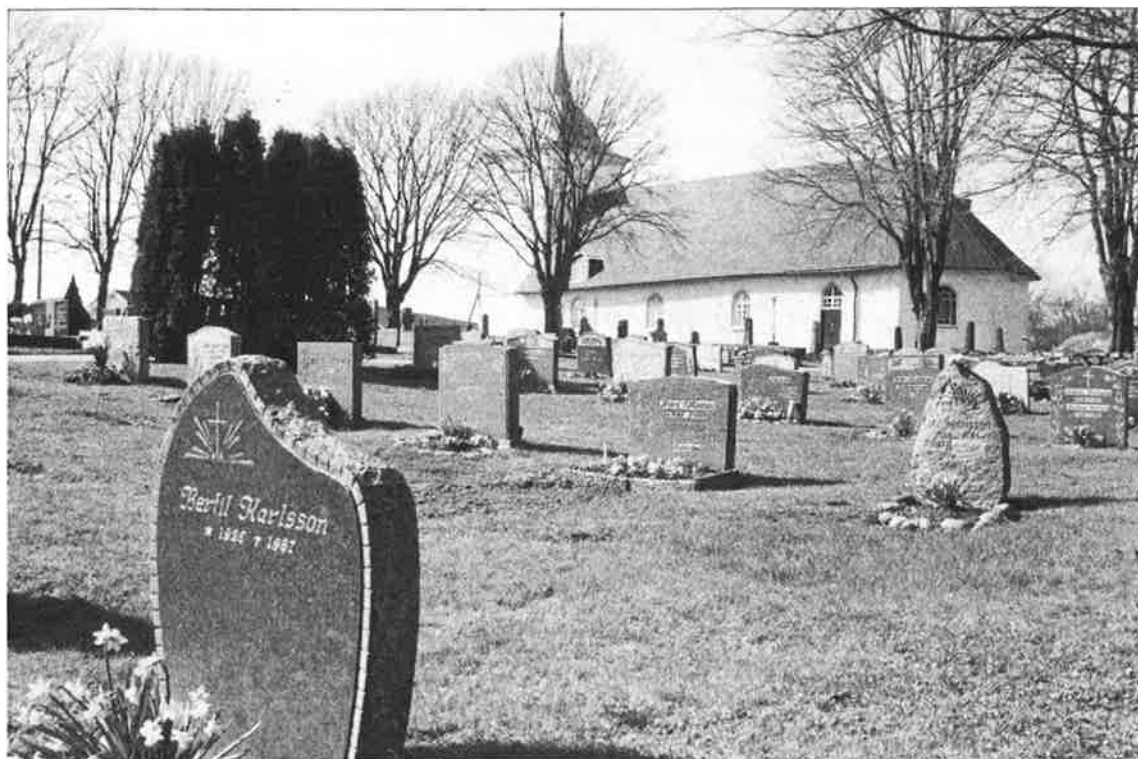
Fält 9 inrymmer såväl kistgravar som urngravar. (GSM 3-99,35)

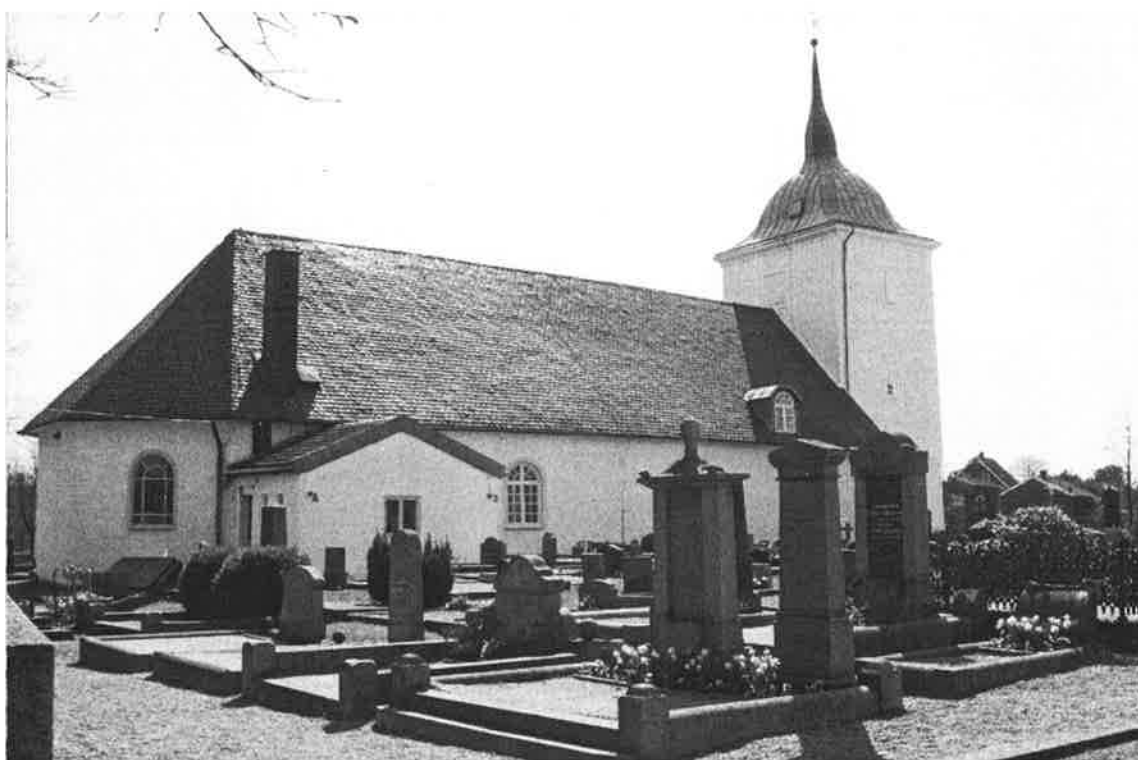
Fält 3 norr om kyrkan. (GSM 3-99,28)

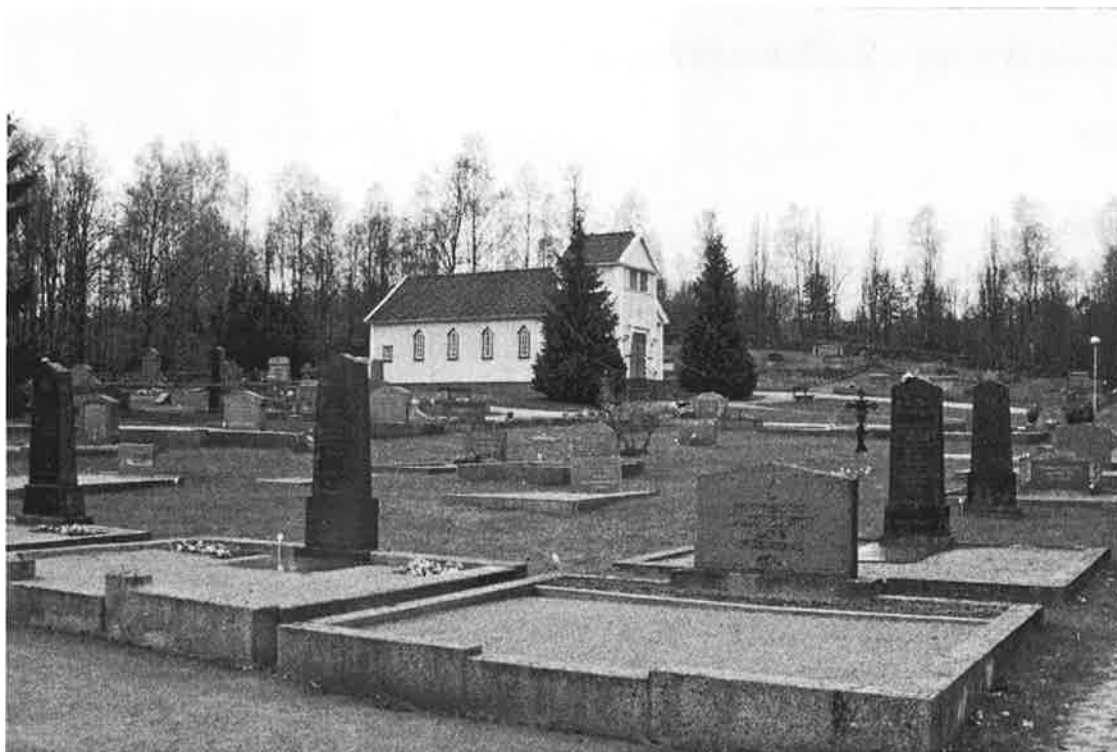
Den äldre delen direkt öster om kyrkan har en något friare gravplacering till skillnad från övriga delområden. Gravanordningarna varierar också i ålder och stiluttryck. De äldsta gravstenarna är obeliskformade med polerad yta. Här finns ett järnkors.

Rödbo kyrka med kyrkogårdens äldsta gravvårdar i öster. (GSM 8-99, 2)

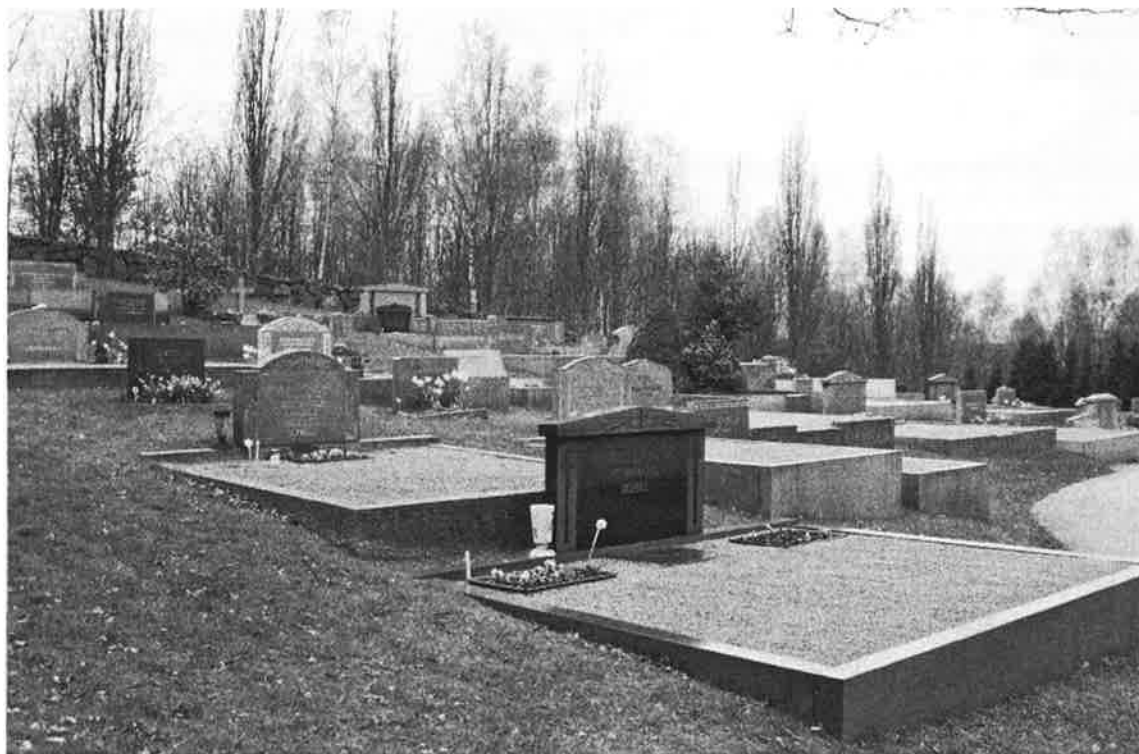
Området väster om kyrkan domineras av låga och rektangulära gravvårdar från främst 1940-1960. De är tillverkade i röd alternativt grå, ofta polerad, granit med tillhörande stenram.

Området väster om kyrkan. (GSM 8-99, 1)

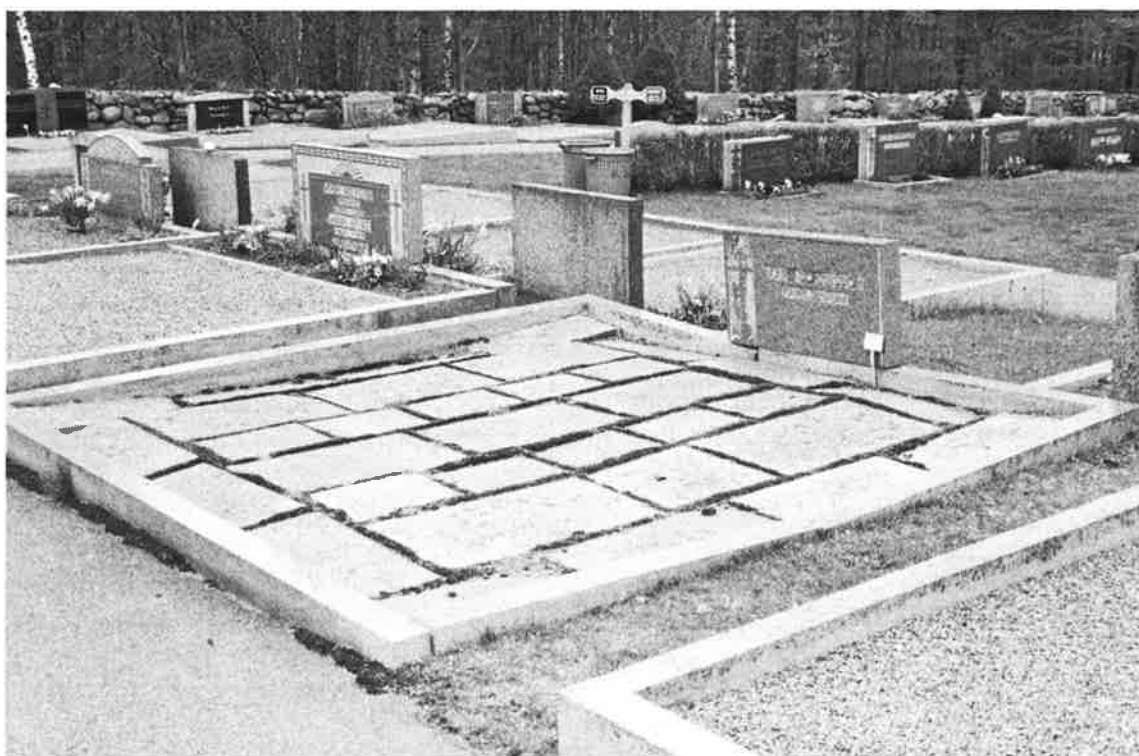
Gravområdet på kyrkogårdens nordöstra del. (GSM 8-99, 11)

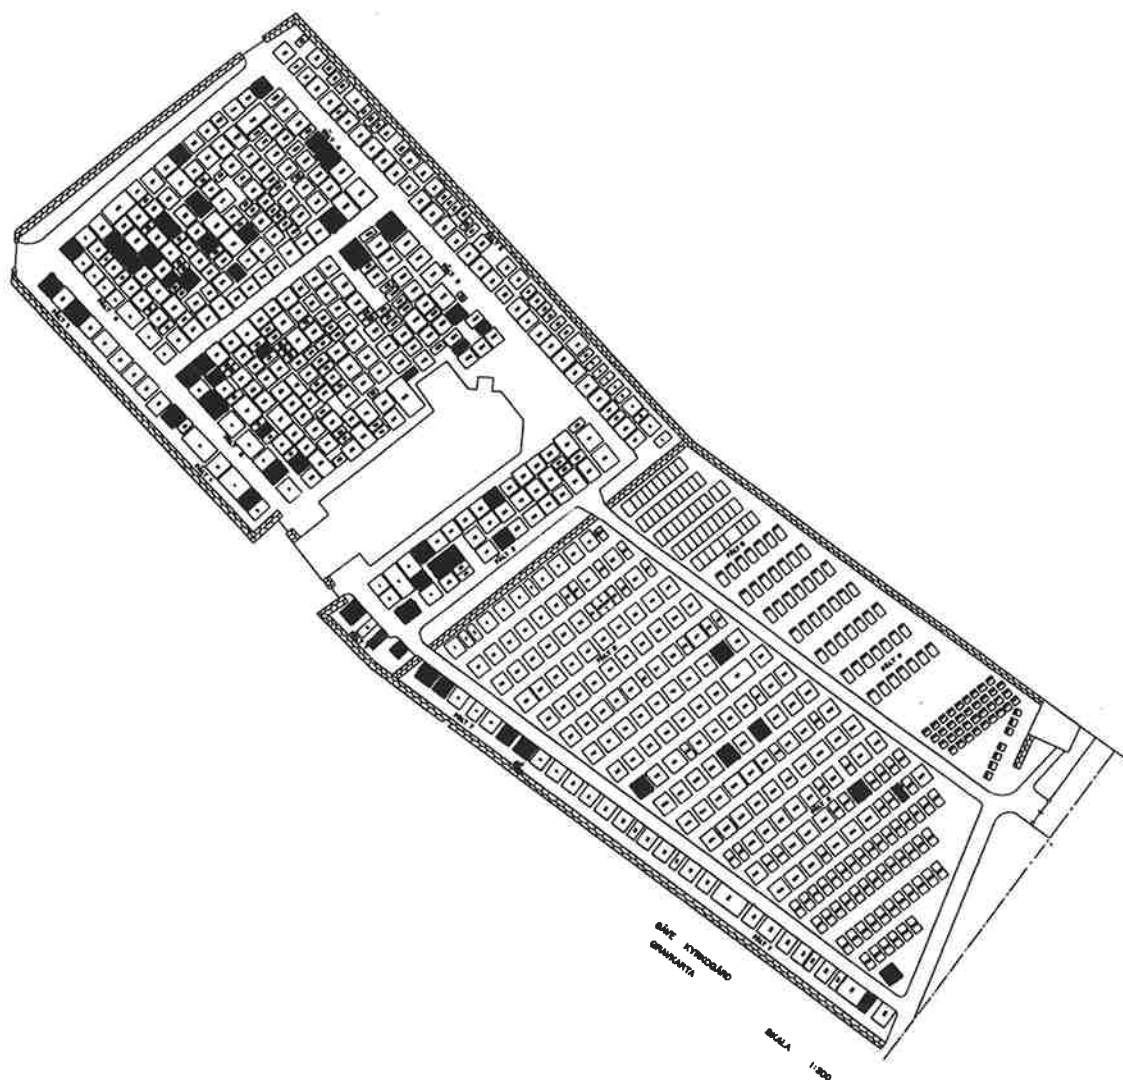
Situationsplan över Sæve kyrkogård med de kulturhistoriskt värdefulla gravvårdarna markerade.  
(Hisingens distrikts arkiv)

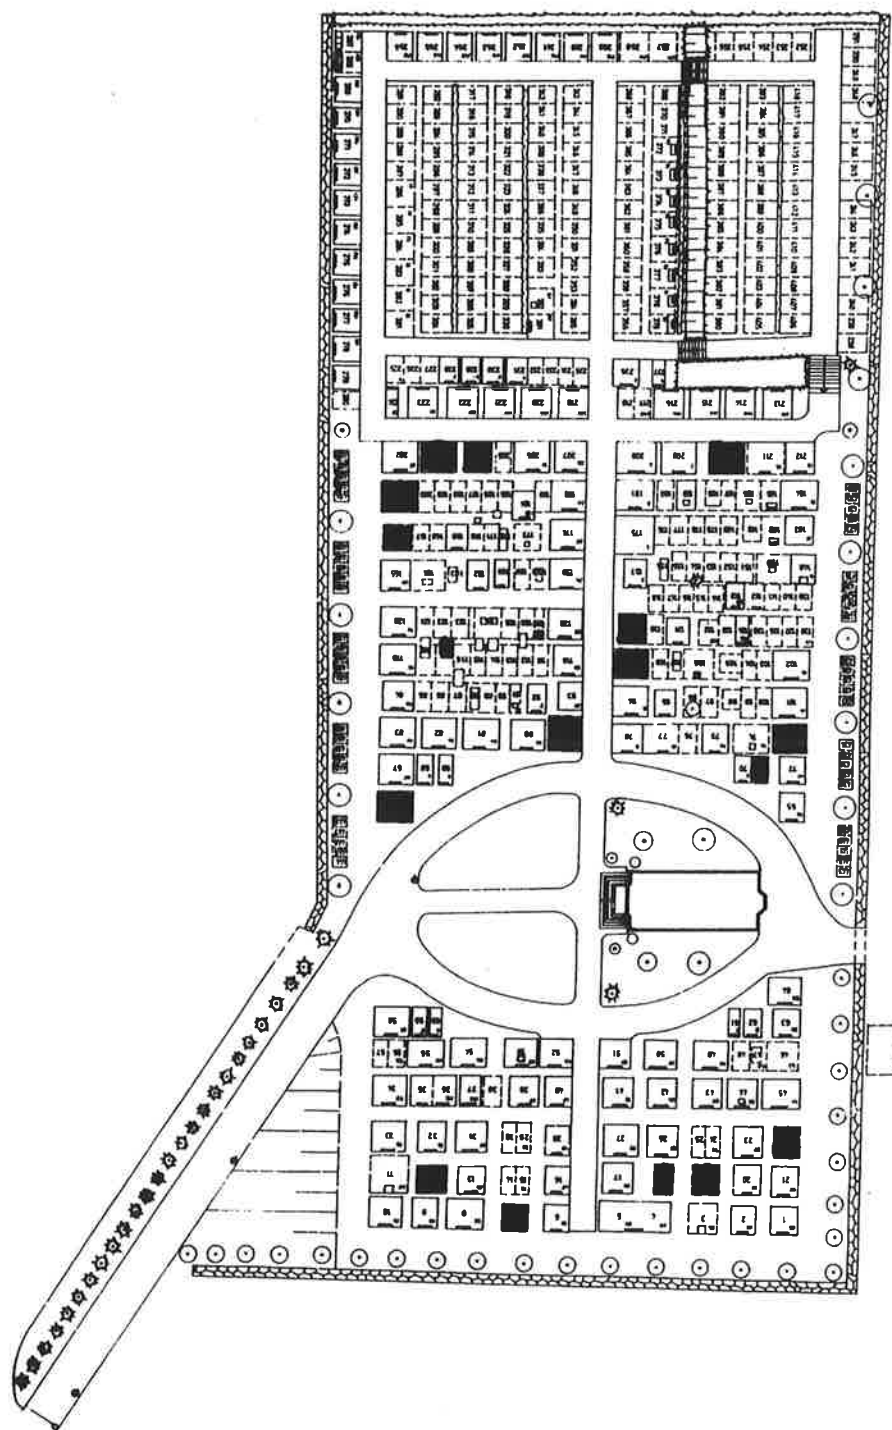
Situationsplan över Rödbo kyrkogård med de kulturhistoriskt värdefulla gravvårdarna markerade.  
(Hisingens distrikts arkiv)

- För att tydliggöra att området använts under en längre tid skall ett representativt urval av gravvårdar från varje tidsperiod som finns i området bevaras.
- Återtagna gravanordningar på fältet i övrigt bör återanvändas.
- Vid nytillskott av gravanordningar skall detta ske i kistgravsformat och de skall placeras så att de tar hänsyn till fältets övergripande struktur.
