KV. VÄRNAMO, GÖTEBORG

BEBYGGELSELÄMNINGAR OCH KULTUR-

LAGER FRÅN 1600- 1700- TAL

ARKEOLOGISK UNDERSÖKNING 1990

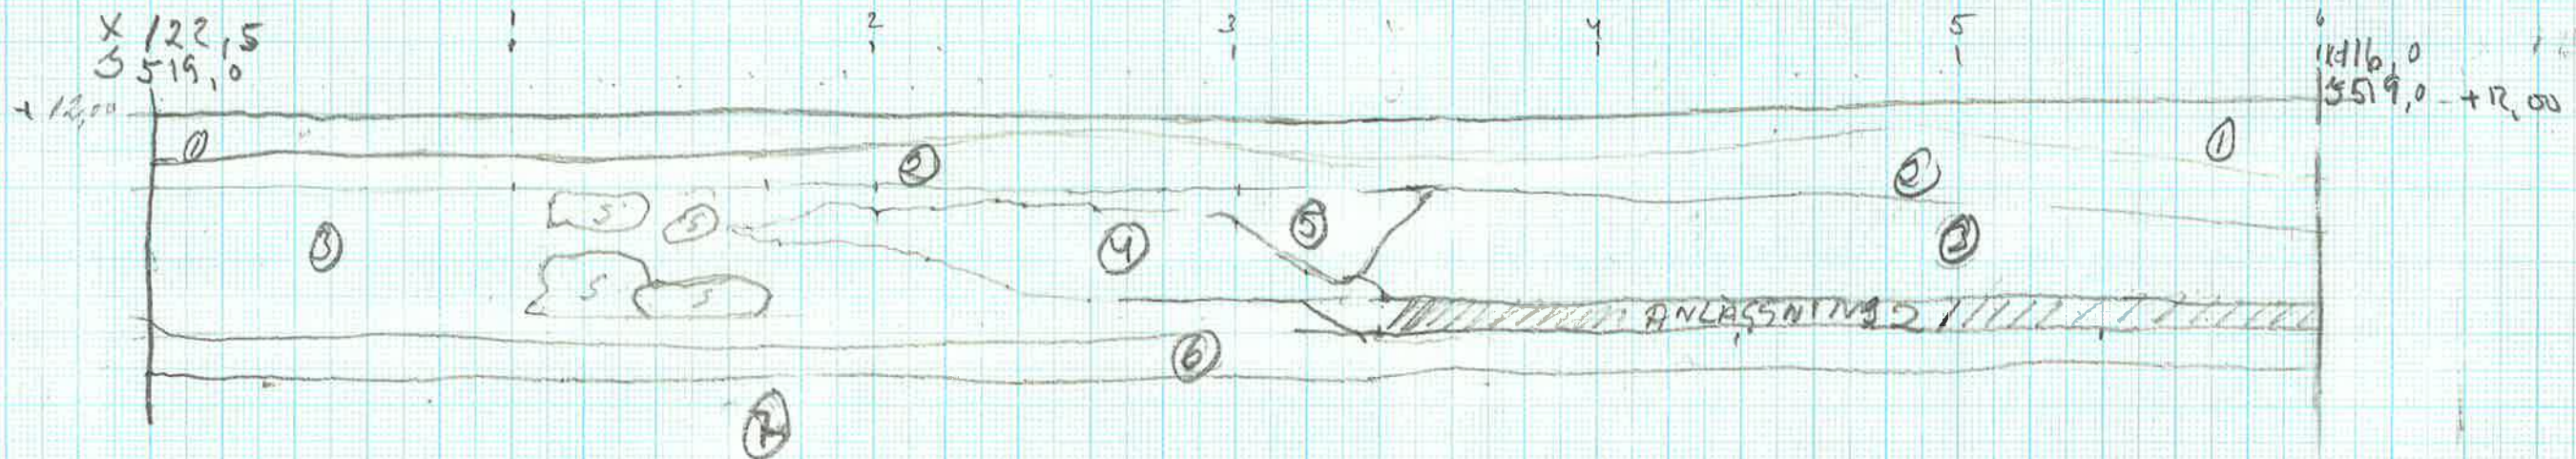
Profil nr I

- ① Paseringslagen, revning.
- ② Brämlagen
- ③ Färgad m. kol o träflis
- ④ Sand
- ⑤ Paseringslagen med tegel o kol i blandning
- ⑥ Markyta utpansning
- ⑦ Lera

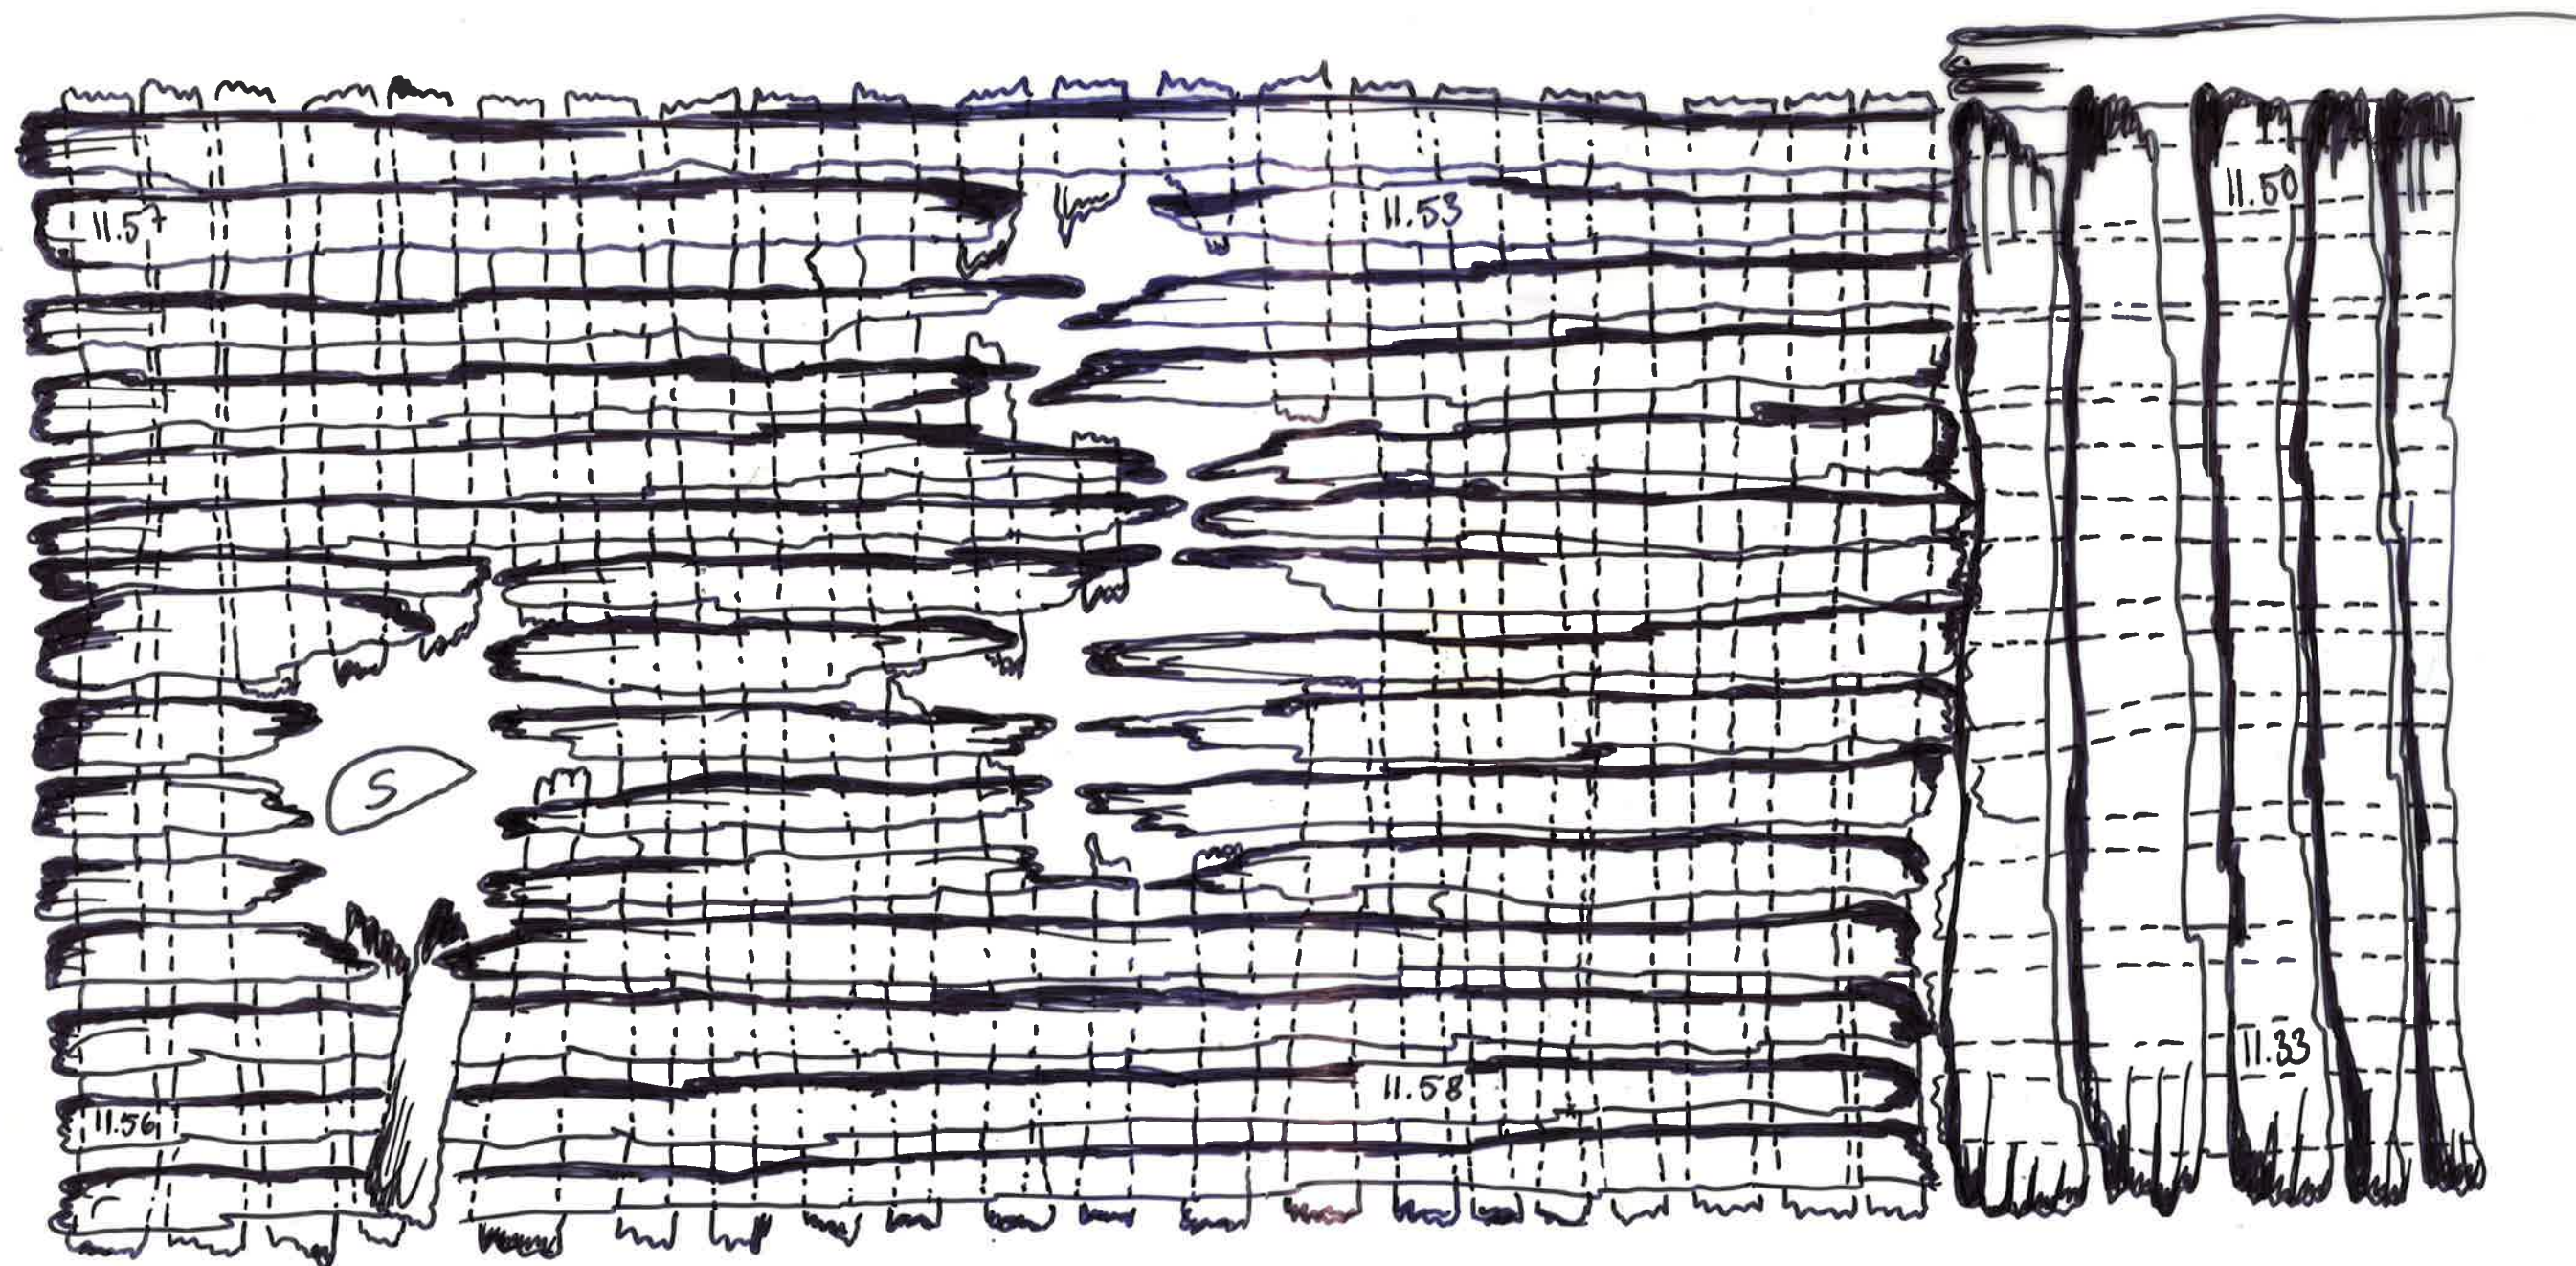
ANL. 3

KV. VÄRNAMO  
Drottninggatan 43  
inom Vallgraven  
Huskonstruktion

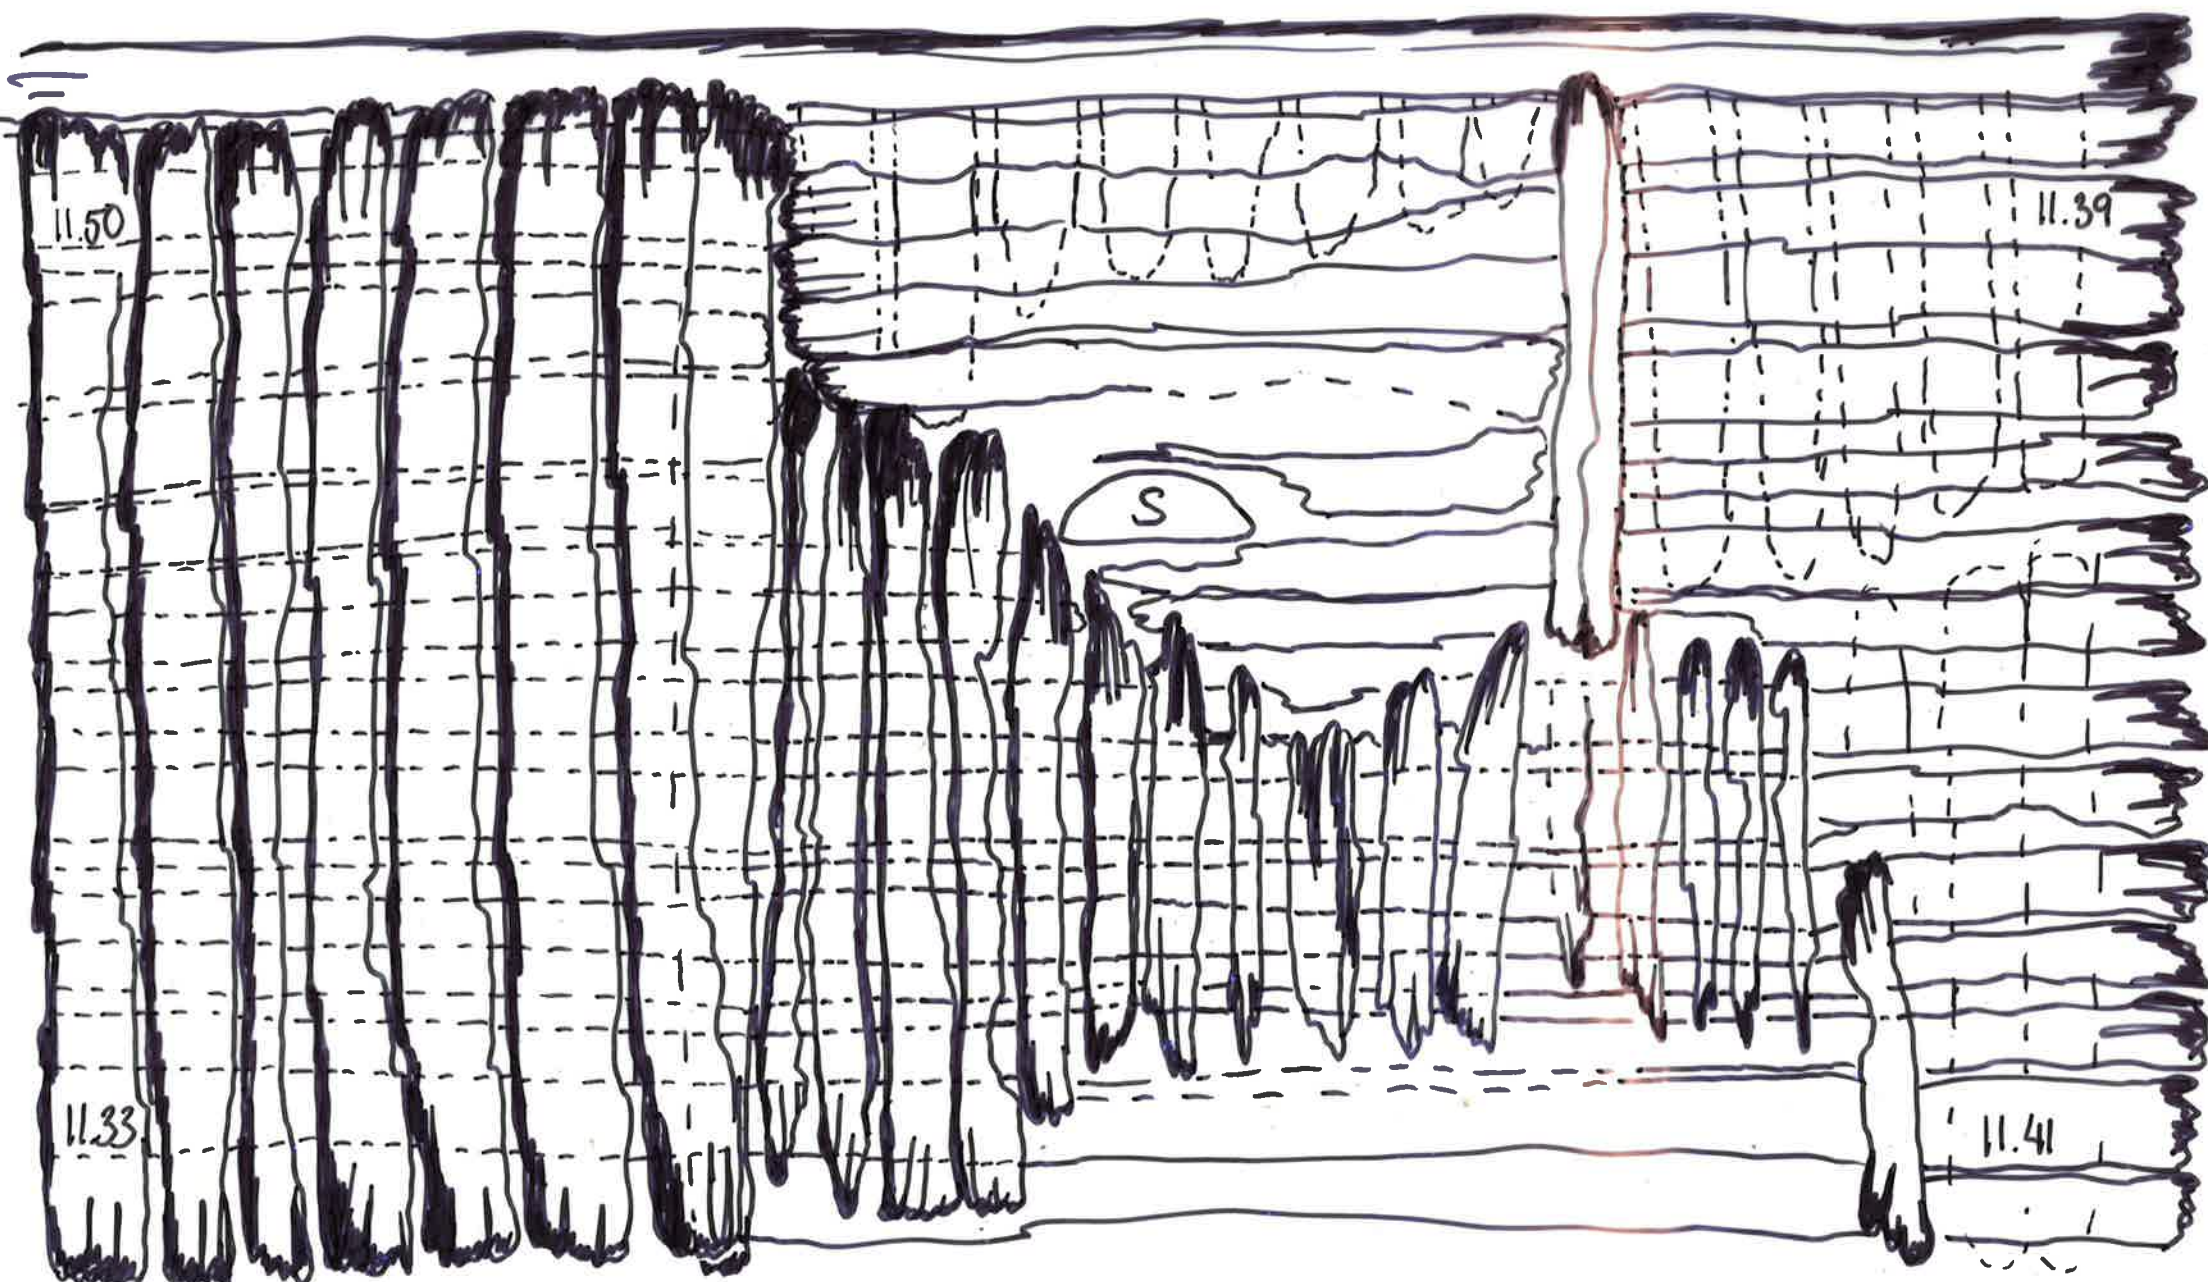
KV. VÄRNAMO ANL. 3  
Drottninggatan 43

INOM VALLGRAVEN  
TUSKONSTRUKTION
