# Kulturhistorisk inventering av Göteborgs kyrkogårdar

Rapport 3

## MARIEBERGS KYRKOGÅRD

Göteborgs Stadsmuseum

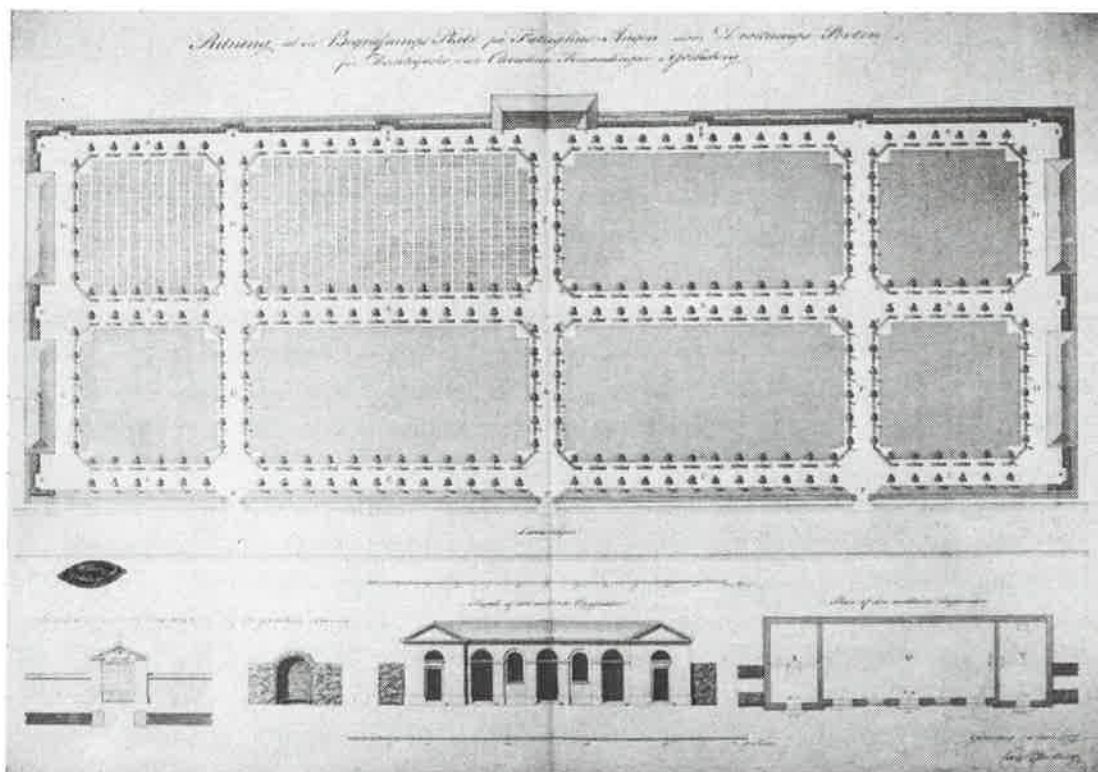
Planritning över Stampens kyrkogård, upprättad av C. W. Carlberg år 1797. Planen visar ett regelbundet kvarterssystem med trädreder utmed kvartersgränserna.

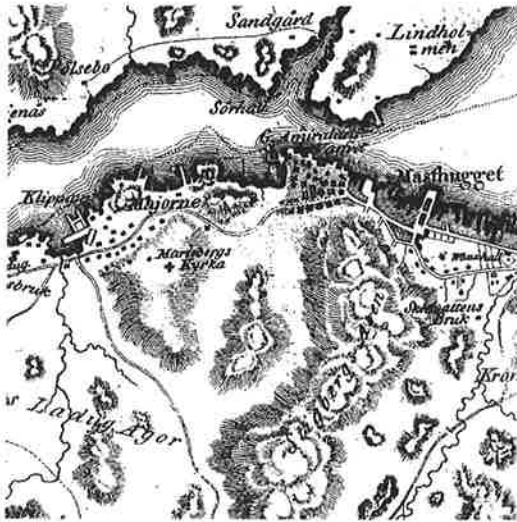
Mariebergs kyrka på en ritning över "belägenheten omkring Göteborg", från år 1809. Original i Göteborgs Stadsmuseums arkiv.

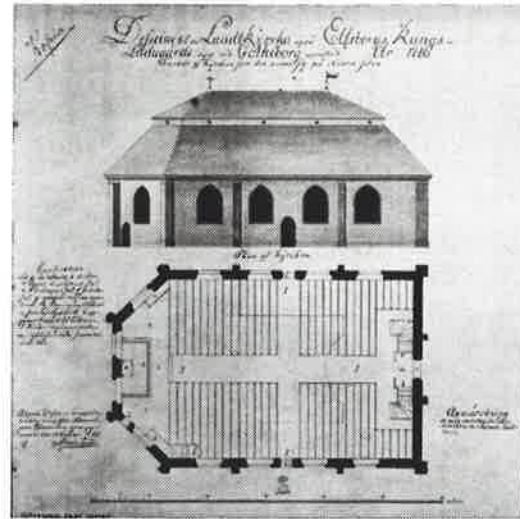
Ritning av "Mariebergskyrkan" utförd år 1786 av Henric Liedin. Det är tveksamt om denna ritning genomfördes. Original i Kungliga Byggnadsstyrelsens arkiv.

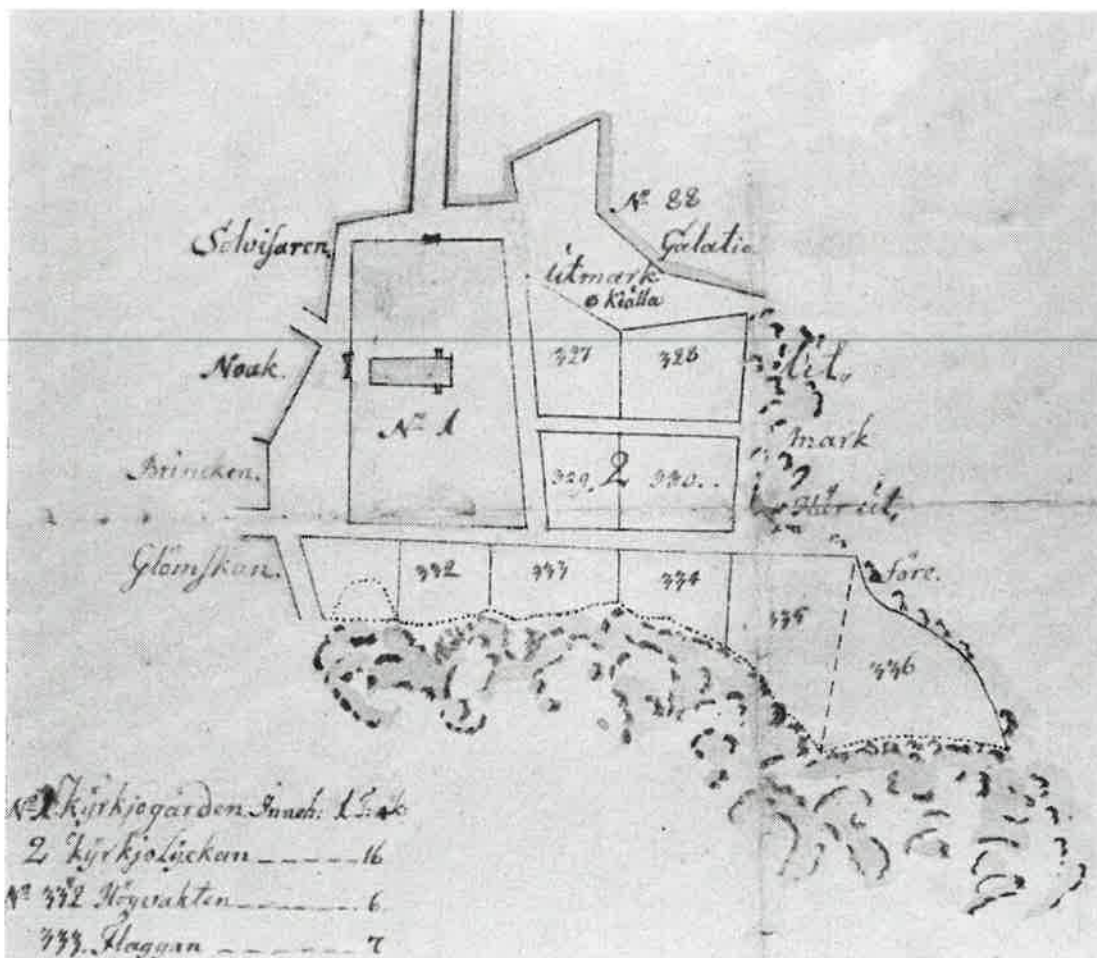
Bilden visar en ritning över Mariebergskyrkogården från år 1797. No 1 är benämnt kyrkogården. Vi ser att kyrkogården hade två entréer, en åt väster och en åt norr. Centralt belägen är "material-boden" för gudstjänständamål. Original i Västra kyrkogårdens arkiv.

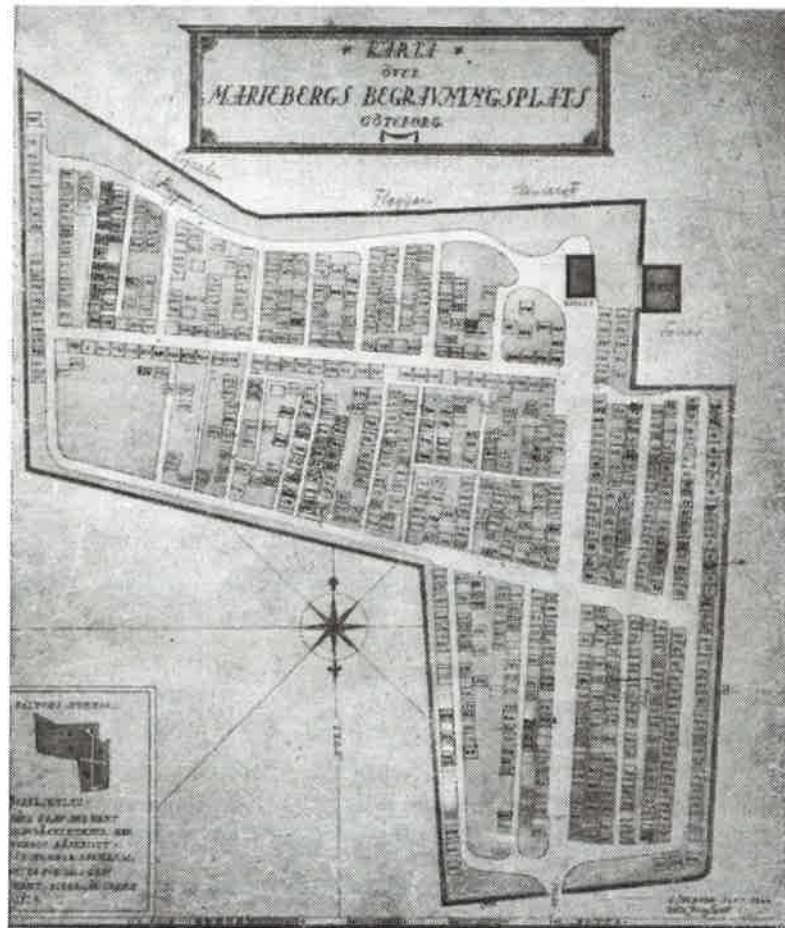
Mariebergskyrkogården Göteborg. Kartan är upprättad av Ville Berglund och visar kyrkogården efter utvidgningen år 1933. Original i kapellet, Mariebergs kyrkogård.

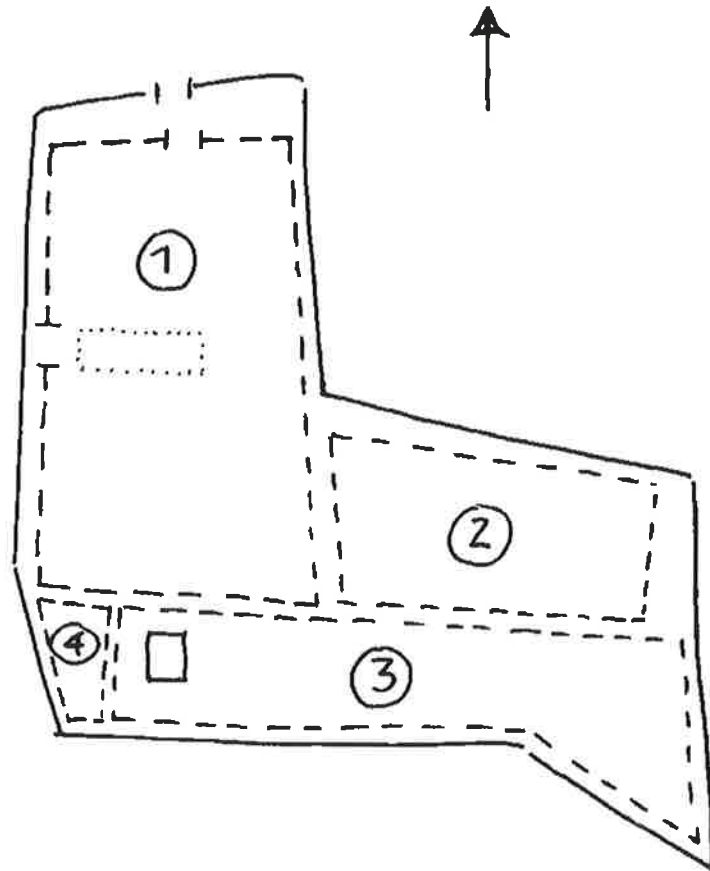
*Principskiss över Mariebergs kyrkogårds olika utvidgningsfaser.*

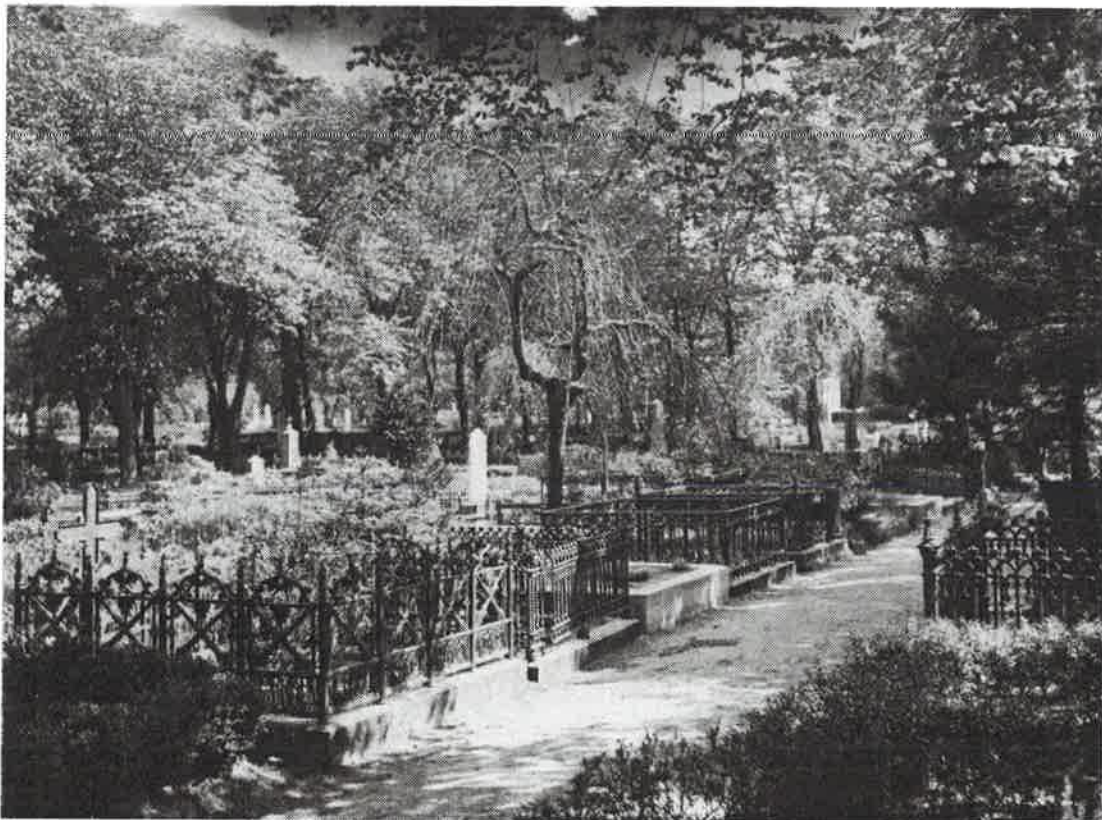
*Mariebergs kyrkogård, äldre fotografi u.å. Bilden är tagen i kvarter 1 åt sydost. Foto: GSM: E 185.*

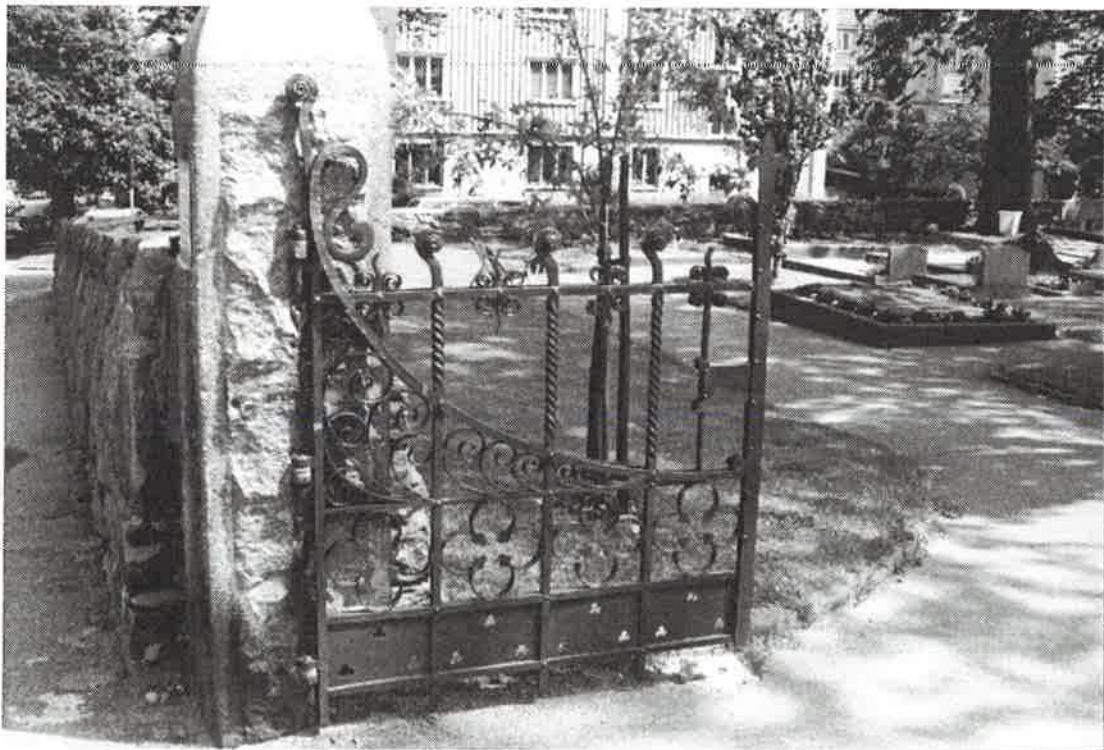
*En av entrégrindarna in till Mariebergs kyrkogård. Foto GSM: 96-93:34*

Entrén som ligger i den norra delen av kyrkogården är troligen uppförd i sitt nuvarande utseende någon gång kring sekelskiftet. Grindarna är av smidesjärn, hängande på kraftiga entréposter av granit, med rusticerade partier.

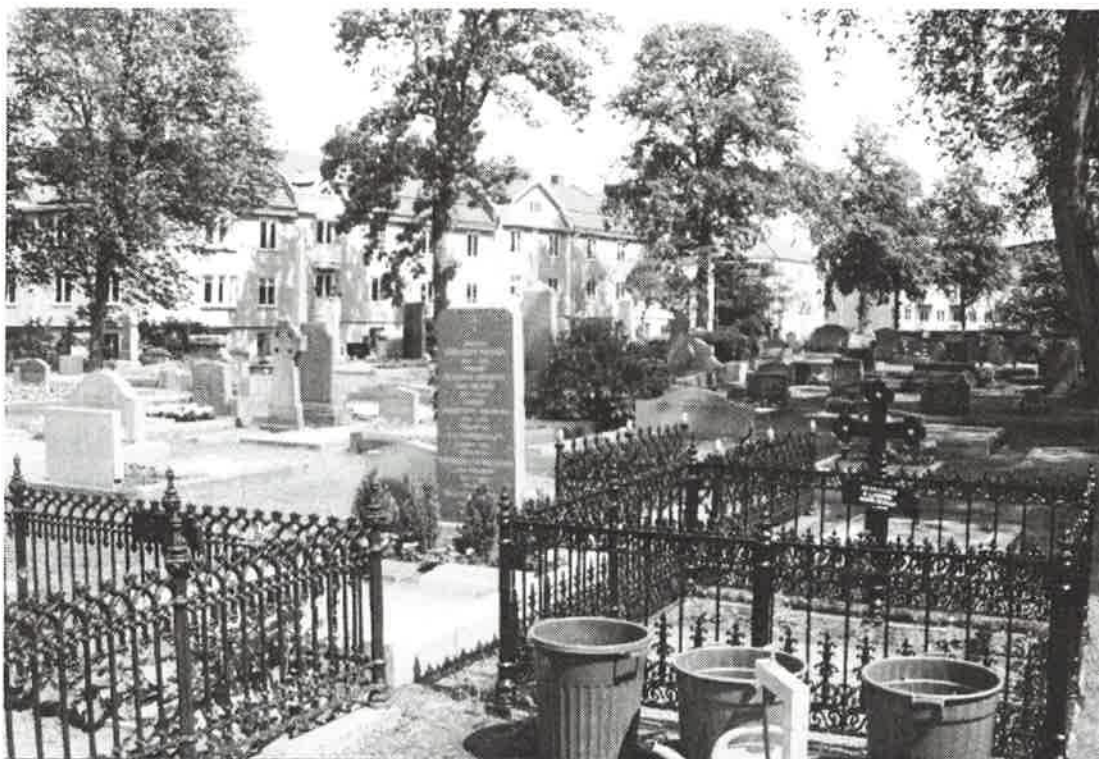
Vy över kvarter 4 . Närmast järnstaket av olika typ. Foto: GSM: 96-93:31

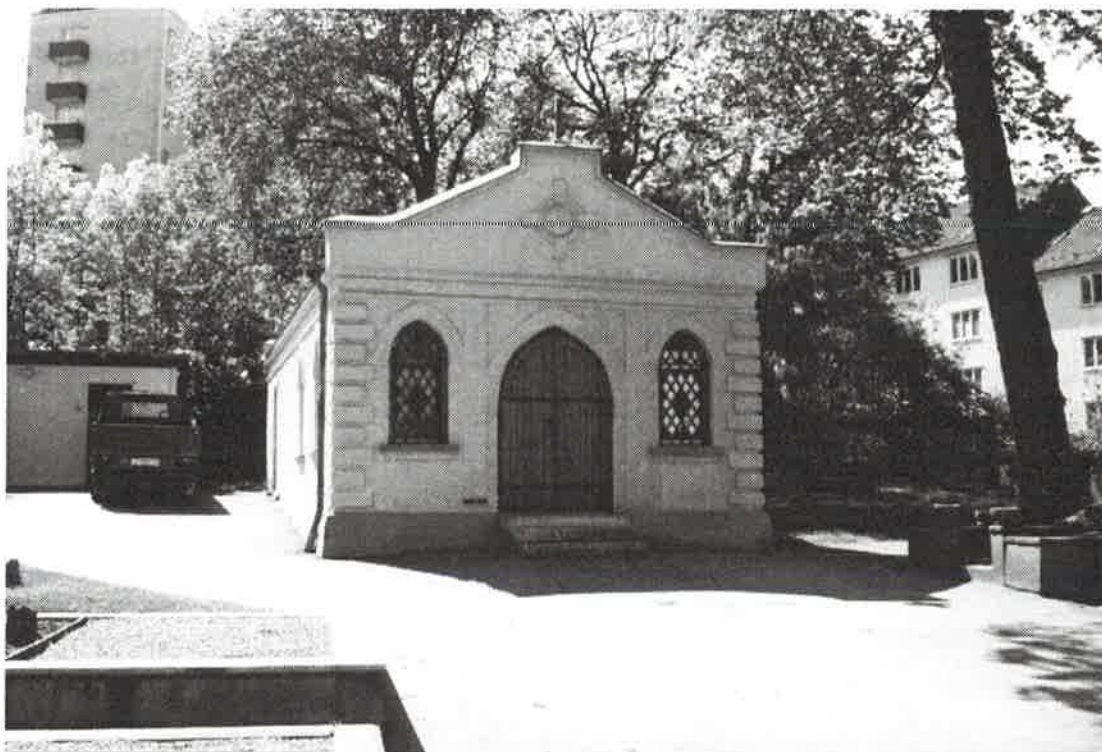
Kapellet på Mariebergs kyrkogård. Foto: GSM 82-93:19

Kapellet, som uppfördes år 1871, ligger i kyrkogårdens södra del. Det nyttjas ej längre som kapell utan fungerar idag som personalutrymme för kyrkogårdsförvaltningens anställda.

Entréfasaden, den norra kortsidan, vänder sig mot kyrkogårdsentrén och utgör ett fondmotiv i allén. Fasaden utmärks här av den kraftfullt utformade gavelfrontonen och av de pustade, rusticerade hörnkedjorna. Formmässigt har byggnaden drag av nygotik och alla ursprungliga fönster är spetsbågiga. Byggnaden är putsad och avfärgad i en ljus gul färgton. Taket är täckt med kopparplåt. Sockeln är putsad grå, liksom fönsterbräderna. Fönstren är försedda med ett diagonalt spröjsverk och flera av de rombformade glasrutorna har färgat glas. Byggnaden har idag två entréer. Den ursprungliga entrén på den norra gaveln med en pardörr nås via en liten stentrappa. En enkel dörr åt öster tillkom vid tillbyggnaden år 1938, liksom två fönster.

Kapellet är numera ombyggt till personallokaler och av interiörens ursprungliga utformning finns inte mycket kvar. Det tidigare bisättningsrummet har helt nya ytskikt och taket är här klätt med en omålad träpanel. Alla golv är täckta med lino-leummatta. Väggarna är målade i ljusa färger på vävtapet och dörrarna är släta och vitmålade. Lokalerna består av lunchrum, pentry, två omklädningsrum med dusch samt ytterligare ett rum.

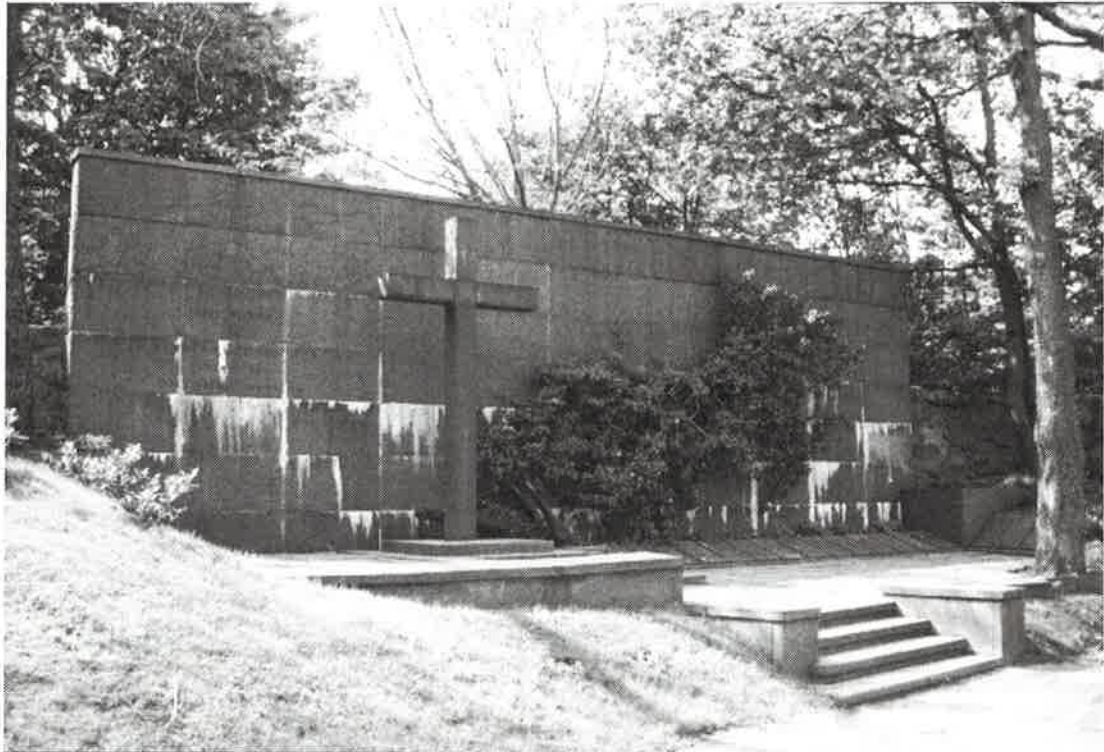
*Monumentet i kvarter 5, Mariebergs kyrkogård. Foto: GSM: 75-93:2*

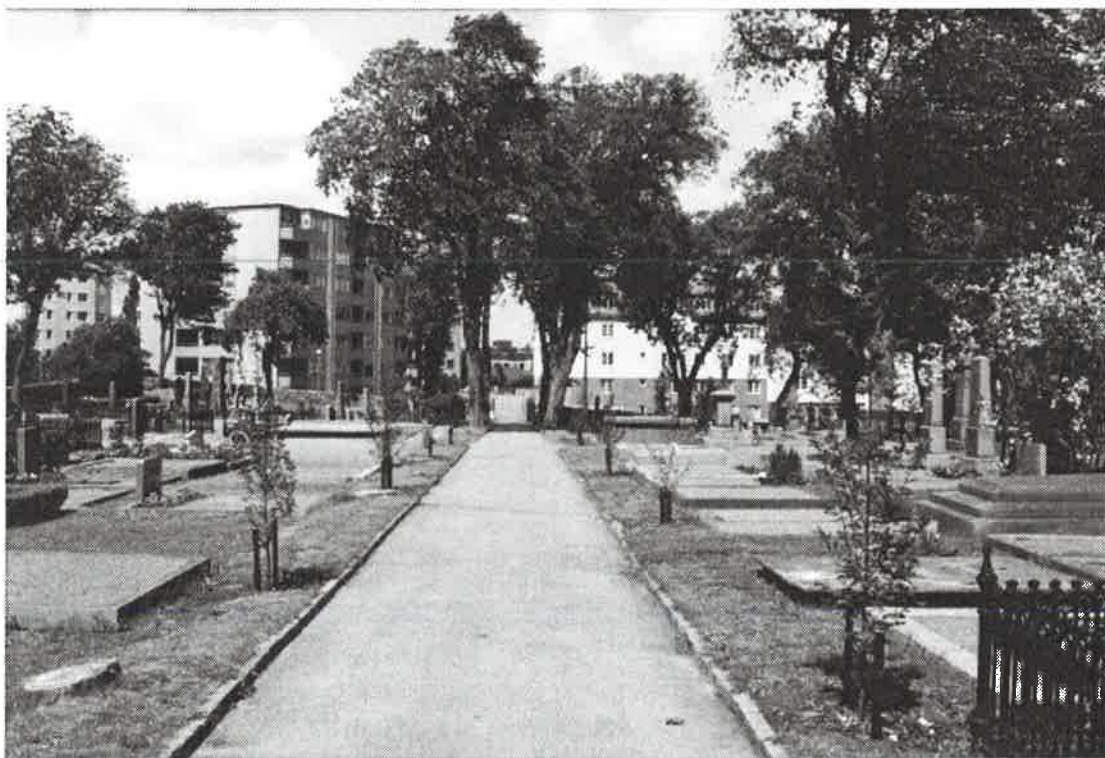
*Bilden visar huvudgången sedd från kapellet, norrut mot entrén. Allén som tidigare stod här togs ned under vintern 1993. Foto: GSM: 96-93:32*

Resterande delar av allén, i den del som går från kapellet, utmed fält 4 och fält 5, ska avverkas under januari 1994 och ersättas med "fågelbär", ett körsbärsträd som blir ca 10-15 m högt. De nya träden kommer att planteras i samma rader där den tidigare breda allén fanns. I denna delen av den gamla allén kommer tre träd i fält 4, och 6 träd i fält 5 att stå kvar, vilket är av stor vikt. Om ett antal alléträd står kvar, visar dessa tydligt vilken typ av allé som har funnit tidigare. Innanför kyrkogårdsmuren i olika delar av kyrkogården har taxus och blommande syren planterats in mellan de äldre träden. Utmed kvarter 4 innanför muren står även nyplanterat gullregn, taxus och blommande syren. Gullregn har även tillkommit på vardera sidan av entrén.

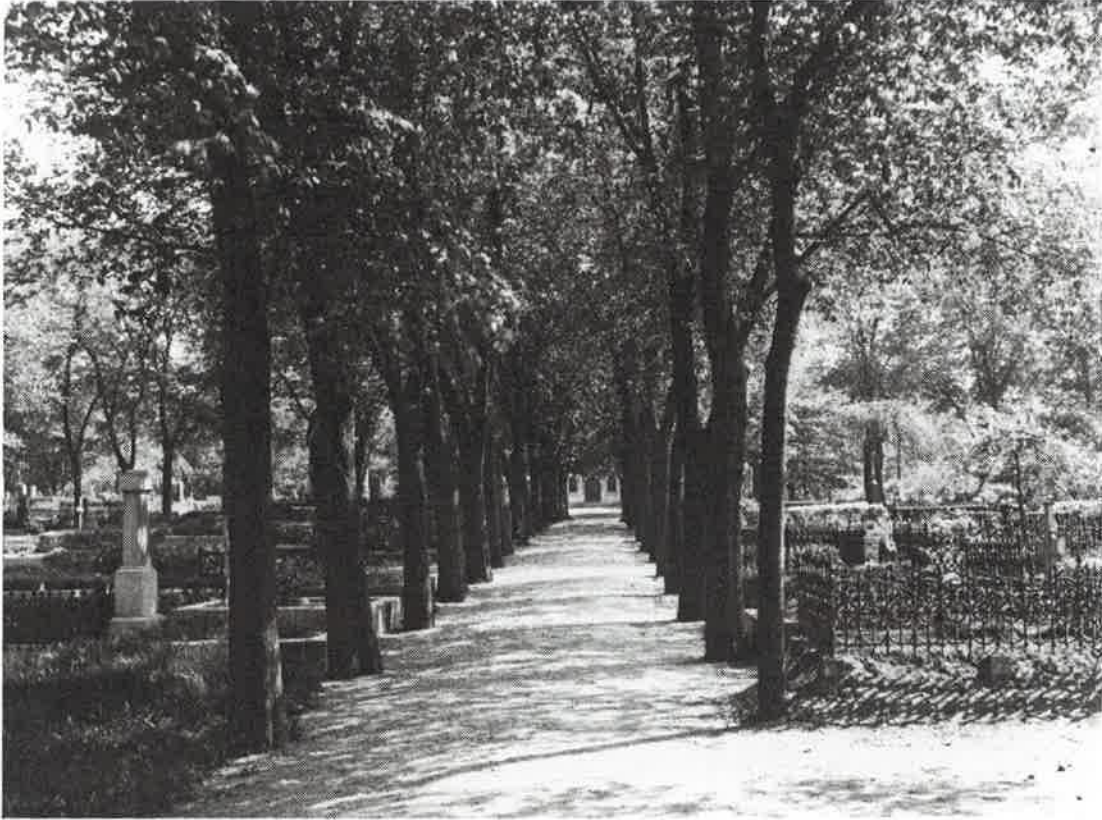
*Bilden visar ett äldre fotografi av Mariebergskyrkogården från år 1901. Allén gav kyrkogården en alldeles speciell karaktär. Foto: GSM: E 187.*

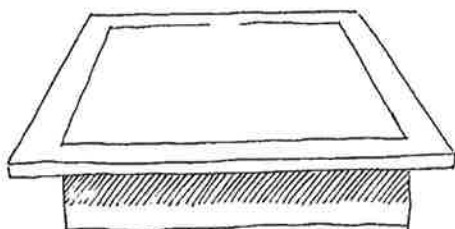
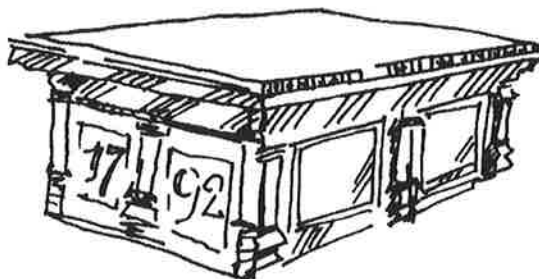
Skisserna visar två hällar. Den vänstra är grav nr. 80 i kvarter 3 och den högra är en mer konstnärligt utformad grav med nr. 66 i kvarter 3.

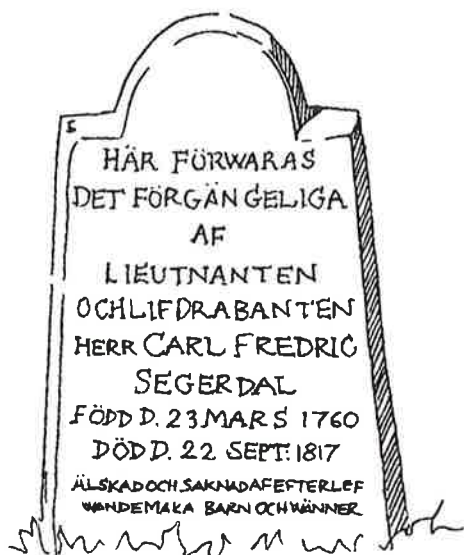
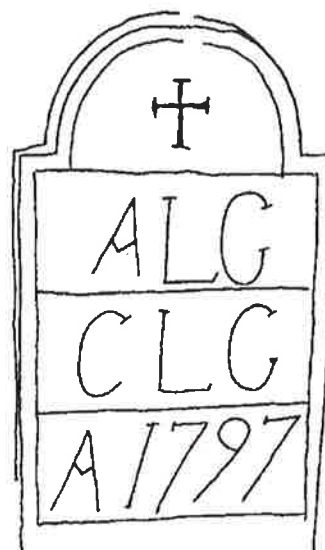
Här ser vi två skisser över stående gravstenar av granit från sent 1700-tal och tidigt 1800-tal. Till vänster grav nr. 78 i kvarter 3 och till höger grav nr. Ö1 i kvarter 2.

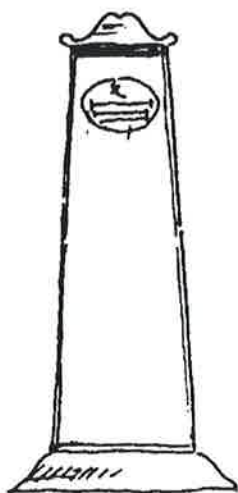
Till vänster ser vi två skisser över sk "dödsbrädor", baserade på uppmättningsritningar i Wadsjö/Ambrosianis "Kyrkogårdskonst". Den längst till vänster är från Jämtland och den högra är från Södermanland. Den tredje och fjärde skissen från vänster är stående kalkstensgravar, nr 54 och 62 i kvarter 3. Dödsbrädorna har troligen varit en förebild vid utformningen av denna gravstentyp från början av 1800-talet.

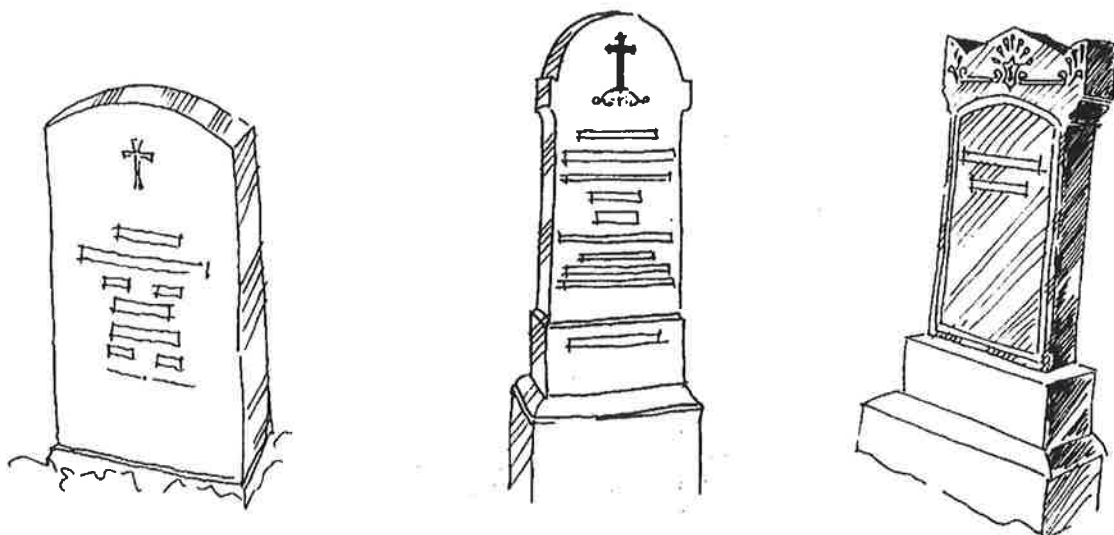
Tre stående gravstenar av granit från 1800-talets slut. Längst till vänster grav nr. 224 i kvarter 2 (1880), i mitten, grav nr. 77 i kvarter 4 (1870) och till höger grav nr. 257 i kvarter 4 (sent 1800-tal).

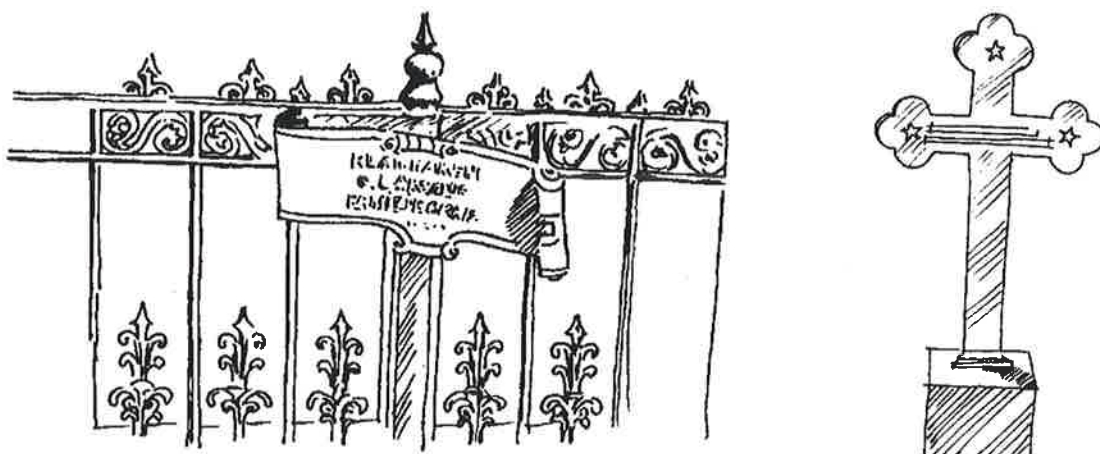
Till vänster ser vi en skiss av gravvård nr. 27 i kvarter 4 med järnstaket och inskriptionsplatta i form av en pergamentsrulle. Till höger ser vi gravvård nr. 29 i kvarter 4, i form av ett tidstypisk järnkors (1880-tal).

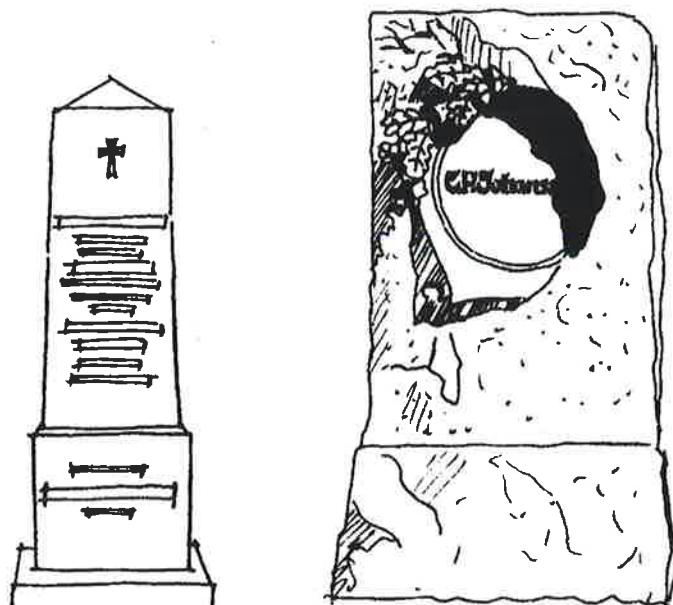
Skisserna visar två gravstenar från 1890-talet till sekelskiftet. Till vänster gravsten nr. 249 i kvarter 5 och till höger gravsten nr. 41 i kvarter 4. Den vänstra är en tidstypisk obeliskformad sten och den till höger har ett typiskt jugendinspirerat formspråk.

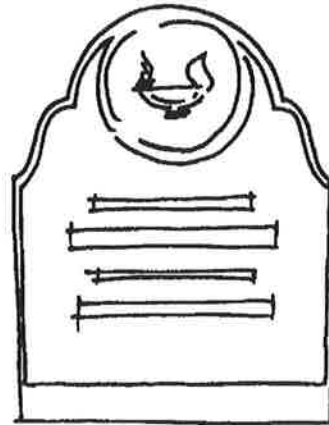
Skissen visar gravvård nr. 110 i kvarter 4. Gravstenen har de klassicerande drag som var typisk för 1920-talets gravvårdar.

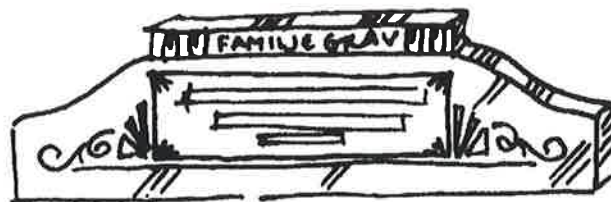
Bilden visar en skiss av gravvård nr 276 i kvarter 2. Gravvårdarna blir under 1920-tal och tidigt 1930-tal mer finlemmade i formgivningen.

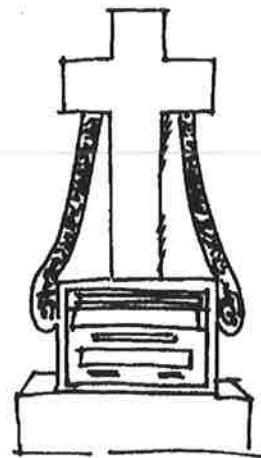
Ovan en skiss av gravvård nr. 101 i kvarter 4. Grövre och mer formhuggna gravvårdar blir vanligt under 1930-talet. Gravstenarna har ofta även en formgiven stenram i enhet med den stående gravstenen.

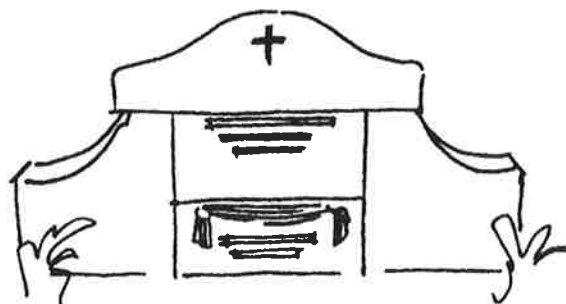
Skissen visar gravvård nr. 109 i kvarter 4. Denna gravvård är ännu ett exempel på hur höjden blir allt lägre på de stående gravstenarna.

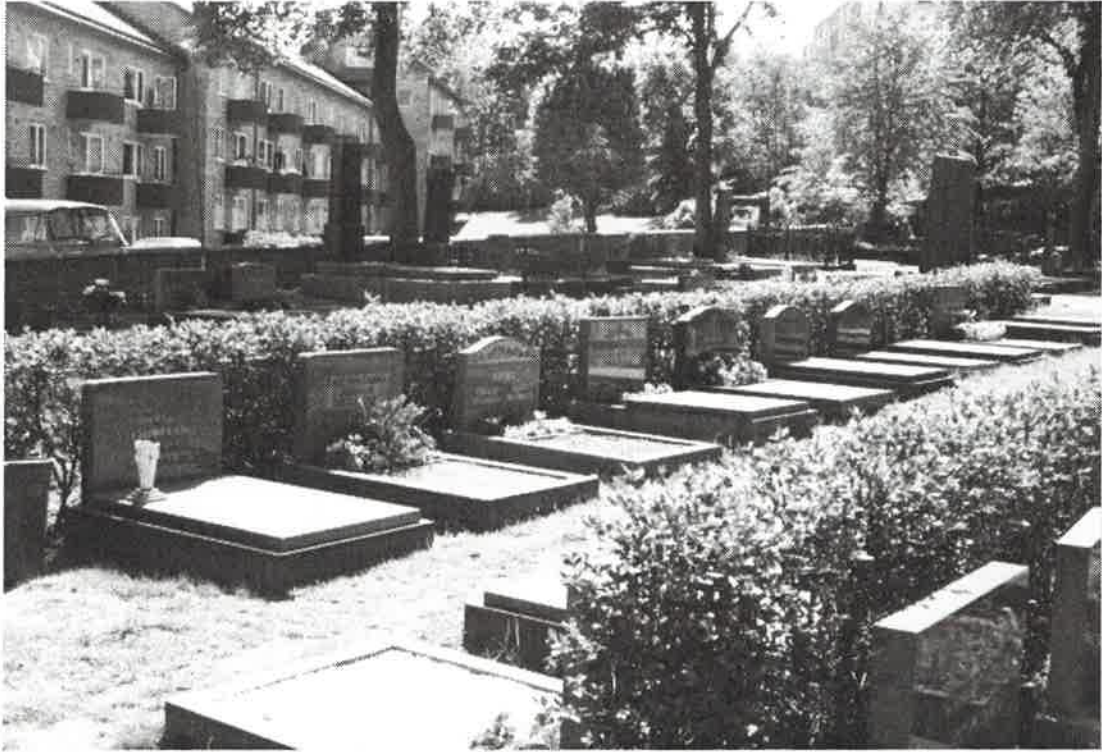
*Bilden visar kvarter 4, längst åt öster. Delen är planerad under senare tid och visar tydligt den homogena utformning som gravvårdar och gravkvarter fick under efterkrigstiden. Foto: GSM: 82-93:29.*
