# Domkyrkan läktarombyggnad

Antikvariskmedverkan

Syftet med åtgärderna är att skapa en god ljud-isolerad arbetsmiljö i tornets kontorsrum.

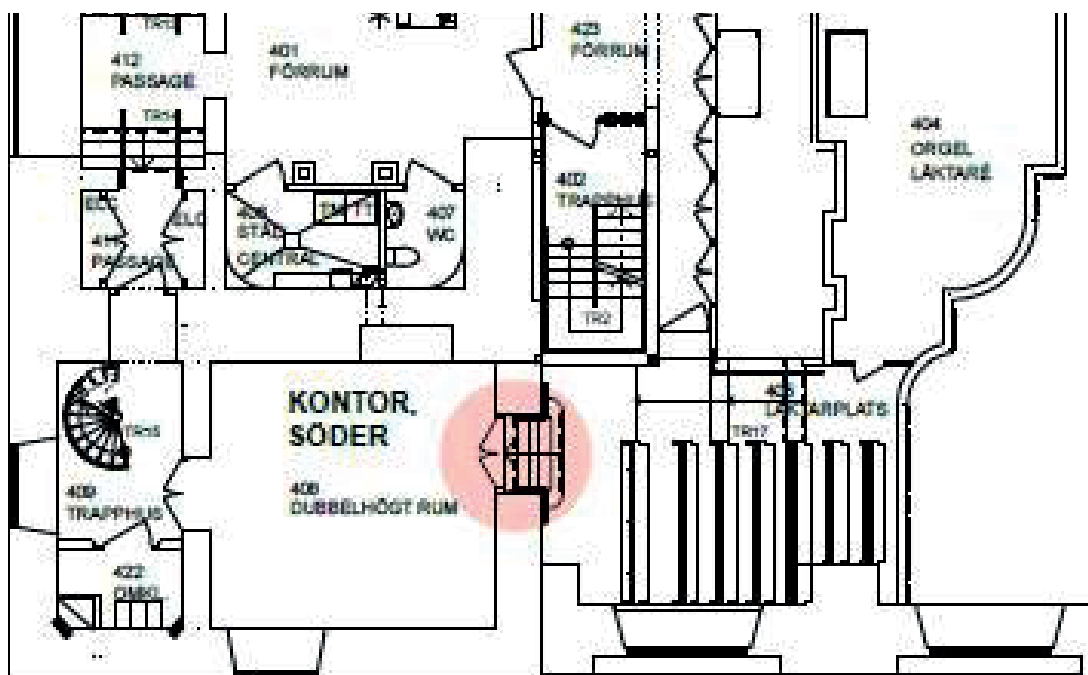
Dörr och trappa vid orgelläktaren före ombyggnad. Ritning DFYRA arkitekter ab. Pardörren livar kontorsrummets vägg och trappans fem steg ner till läktaren börjar i muröppningen. Stegen är av ek.

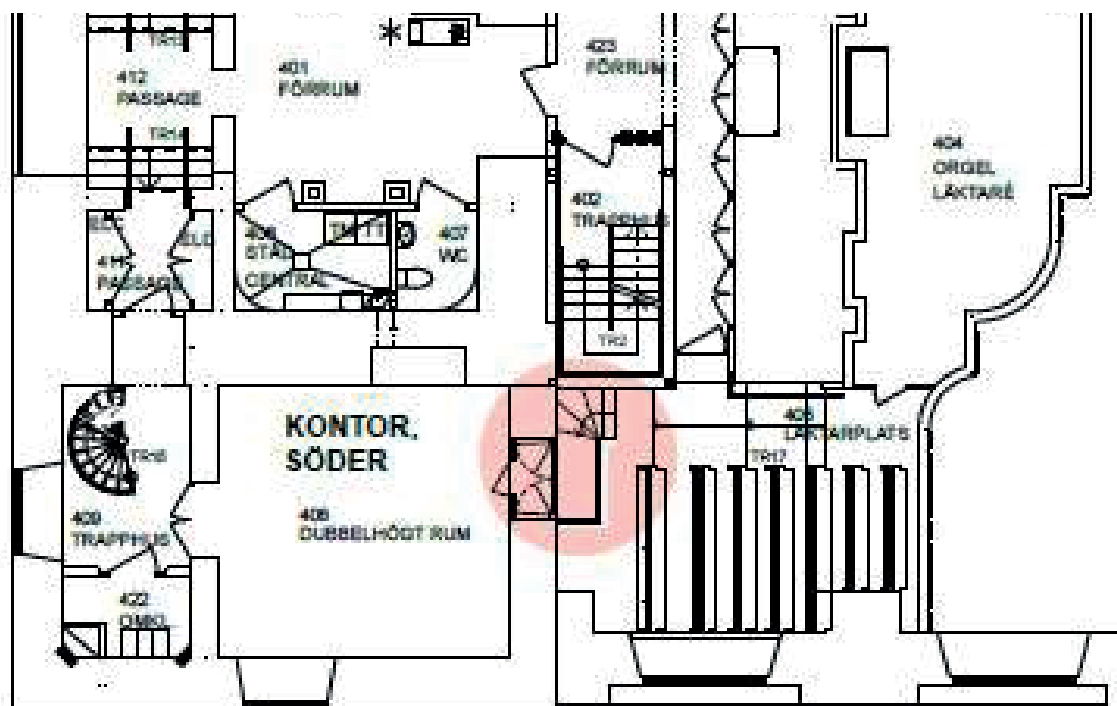
Dörr och trappa vid orgelläktaren efter ombyggnad. Ritning DFYRA arkitekter ab. Pardörren har flyttats och livar väggen på orgelläktaren, inåt kontorsrummet sitter en ny dörr och trappan ner till orgelläktaren har flyttats ut på läktaren.

Åtgärderna innebär att en ljudsluss har byggts i det södra dörrpartiet mellan orgelläktaren och intilliggande kontor likt den ombyggnad som gjordes vid kontorsrummet i norr 2015. Befintlig pardörr har flyttats ut i vägglivet mot läktaren. Till kontoret har en enkeldörr monterats i en ny slätvägg för anpassning till den

större dörröppningen. Befintligt dörrfoder har behållits runt ursprunglig muröppning. Befintlig trappa ner mot läktaren har byggts över med en ny förlängs trappa i massiv ek. Den ursprungliga trappan bevaras intakt under den nya. Nytt enkelt räke likt det nya räcket åt norr har monterats.

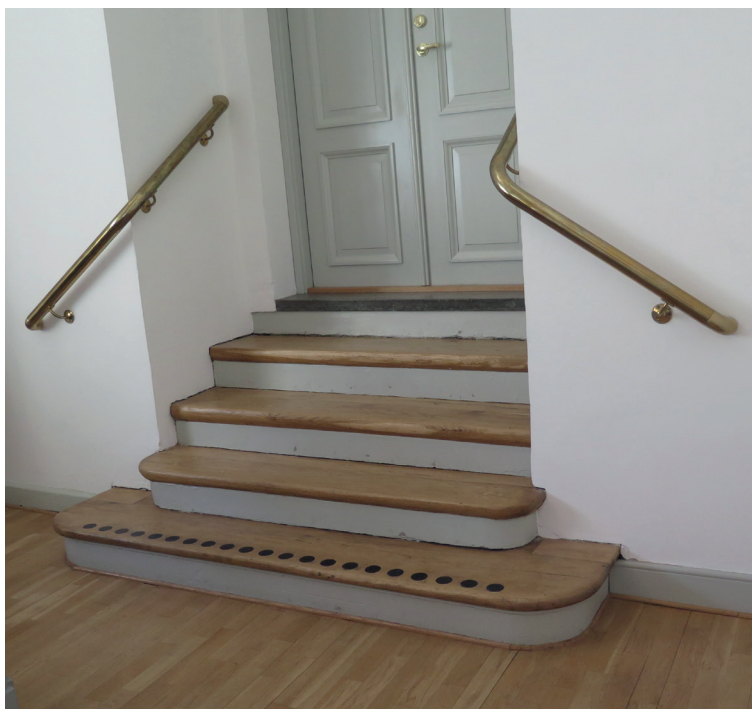
Dörr och trappa vid orgelläktaren före ombyggnad. Pardörren livar kontorsrummets vägg och trappans fem steg ner till läktaren börjar i muröppningen. Handedarna tillkom vid kyrkans ombyggnad 2015.

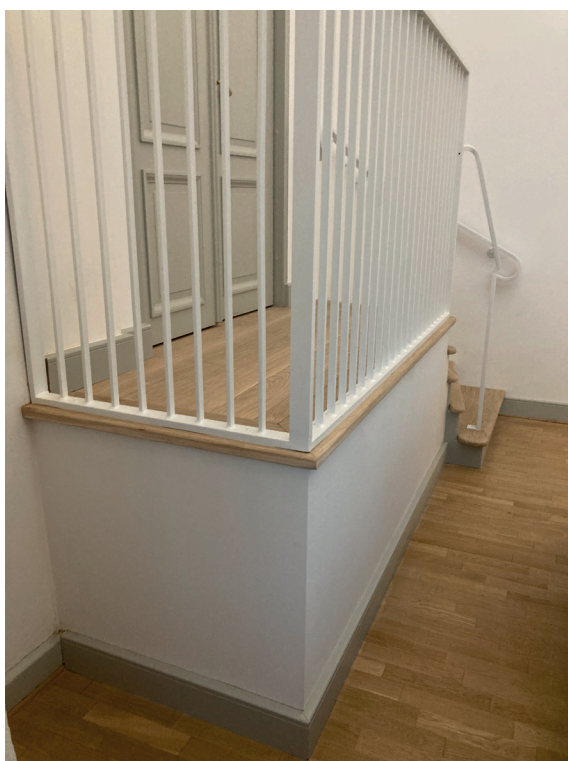
Dörr och trappa vid orgelläktaren efter ombyggnad. Pardörren har flyttats och livar väggen på orgelläktaren. Den ursprungliga trappan finns bevarad under den nya trappan. Det nya räcket har fått en utformning lik avsattsen på södra sidan om orgeln. Kulör på sättsteg NCS S 2502-Y.

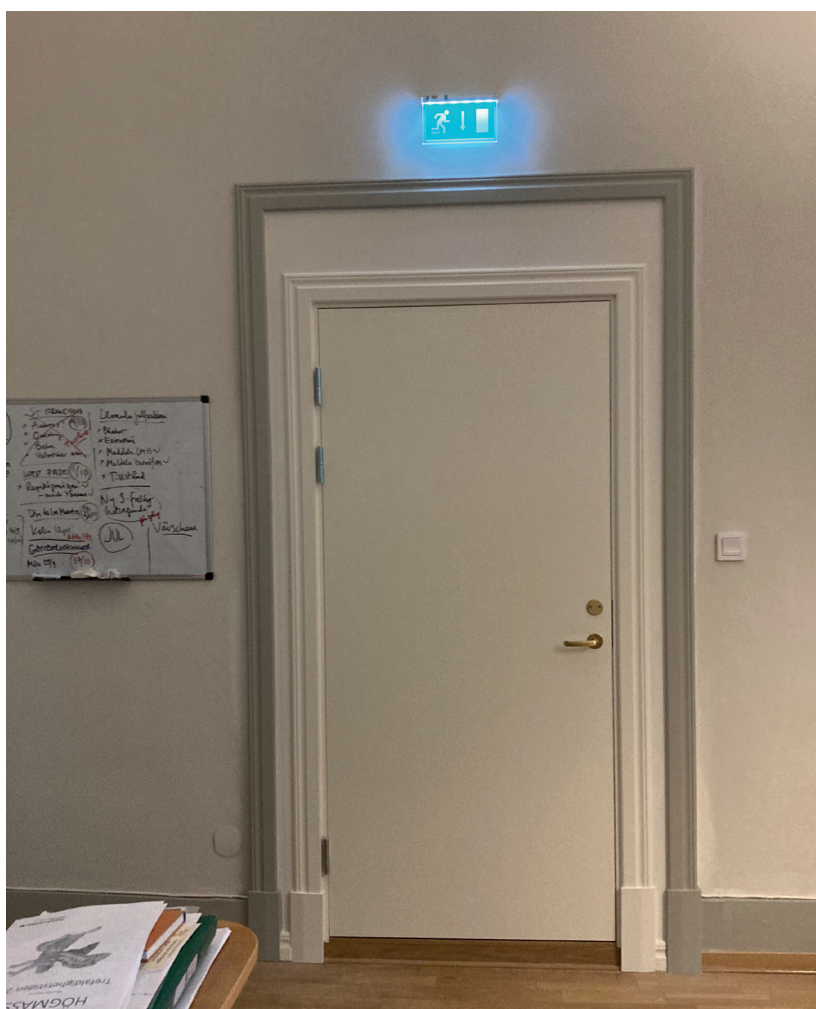
Till kontoret har en enkeldörr monterats i en ny slätvägg för anpassning till den större dörröppningen. Befintligt dörrfoder har behållits runt ursprunglig muröppning. Kulör på vägg, kulör NCS S 0500-N.

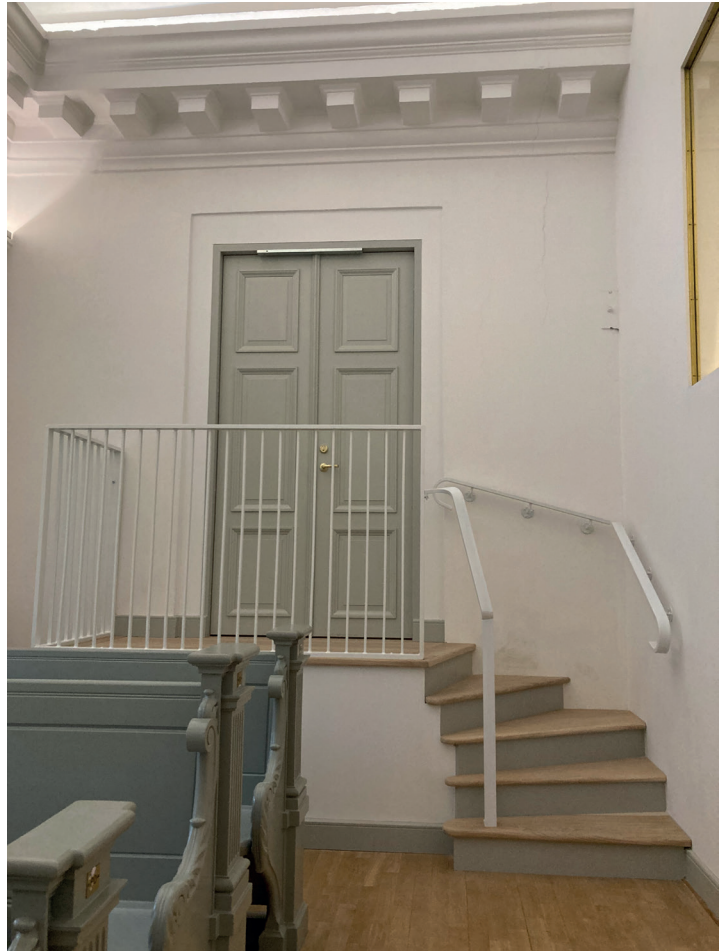
Orgelläktarens norra sida med ljudsluss och nytrappa efter ombyggnaden 2021.

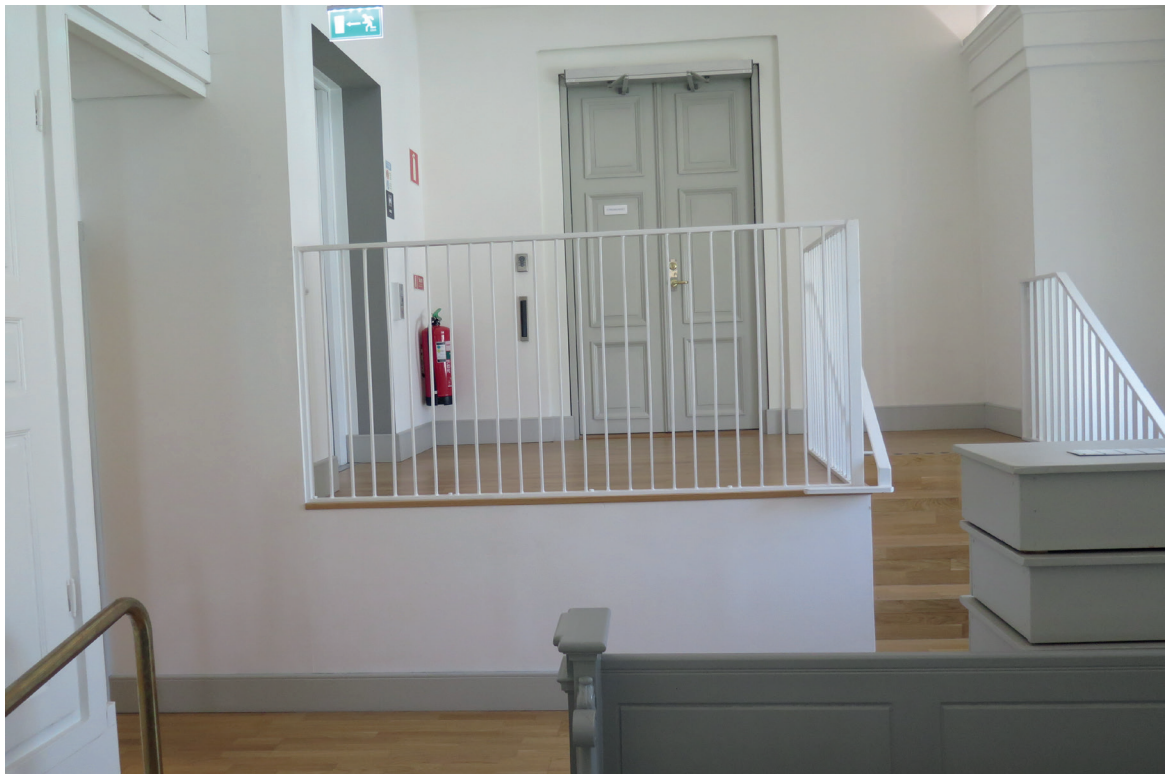
Orgelläktarens södra sida efter ombyggnaden 2015 med avsatts till hiss och till kontorsrum med ljudsluss.
