# KUNSKAPSBYGGEN

KULTURHISTORISK INVENTERING AV GÖTEBORGS  
SKOLHUS FRÅN ÅREN 1950-2000

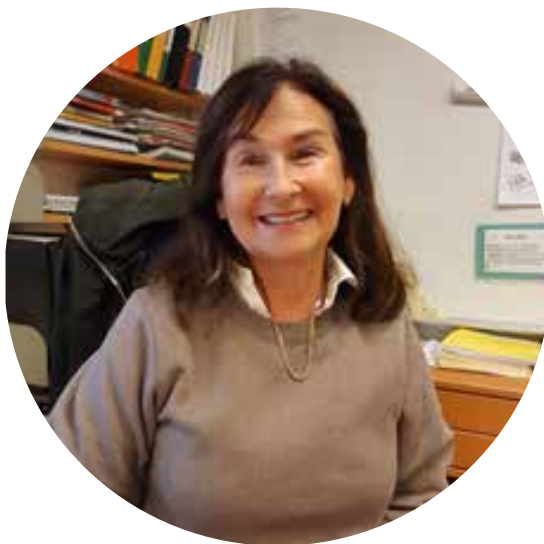
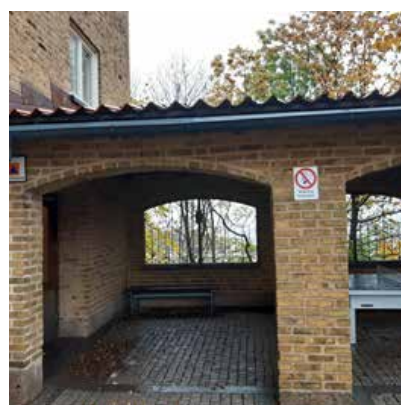
Upplevd otrygg plats.
