Antikvarisk medverkan

# Gustavi domkyrka

*Rapport från kulturmiljöenheten 2015:3:*

Projektet gäller invändig renovering och tillgänglighetsanpassning av Gustavi Domkyrka

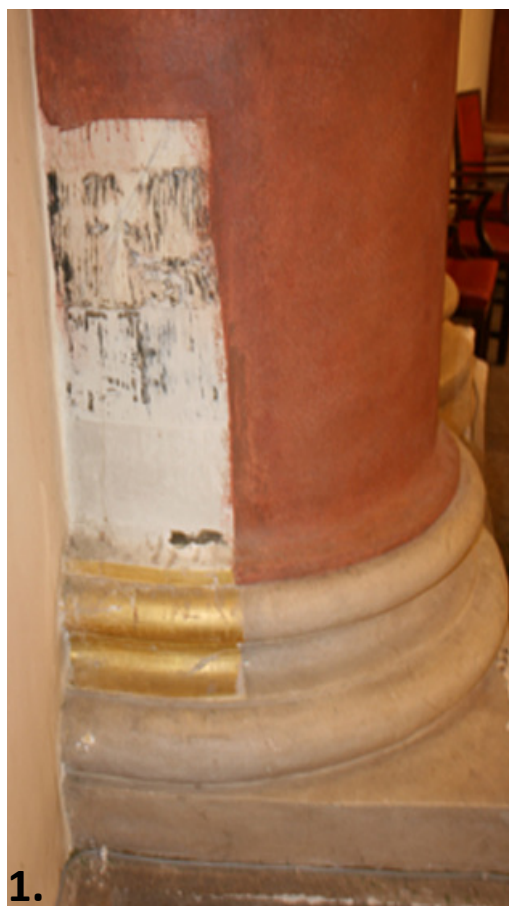
1. Bilden överst till vänster En färgtrappa på en av korets halvkolonner gjordes på 1980-talet.

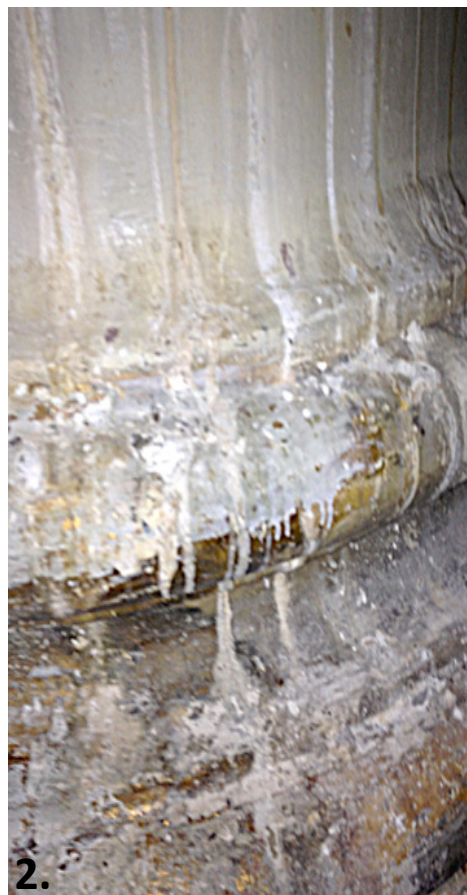
2. Bilden överst till höger: Under altarpuppans kan man fortfarande se en tidigare färgsättning av halvkolonnen.

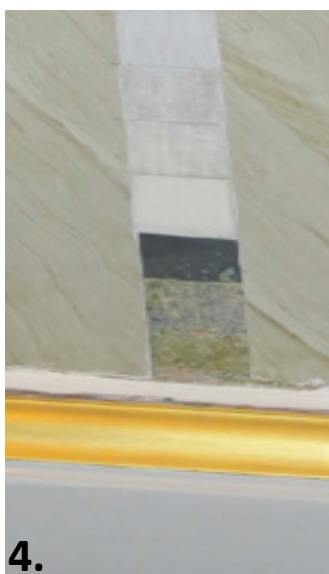
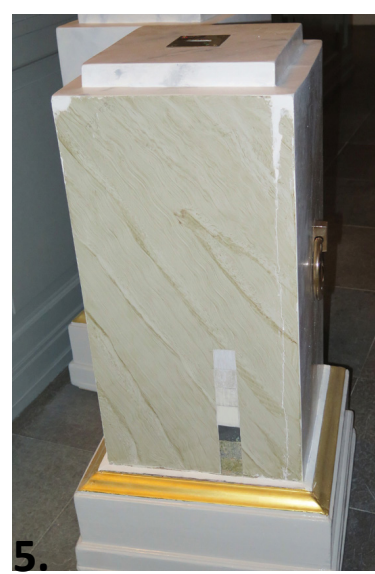
4 och 5 Bilderna nederst: Färgtrappa och befintligt måleri på fattigbössor. Övriga sex fattigbössor målades om.

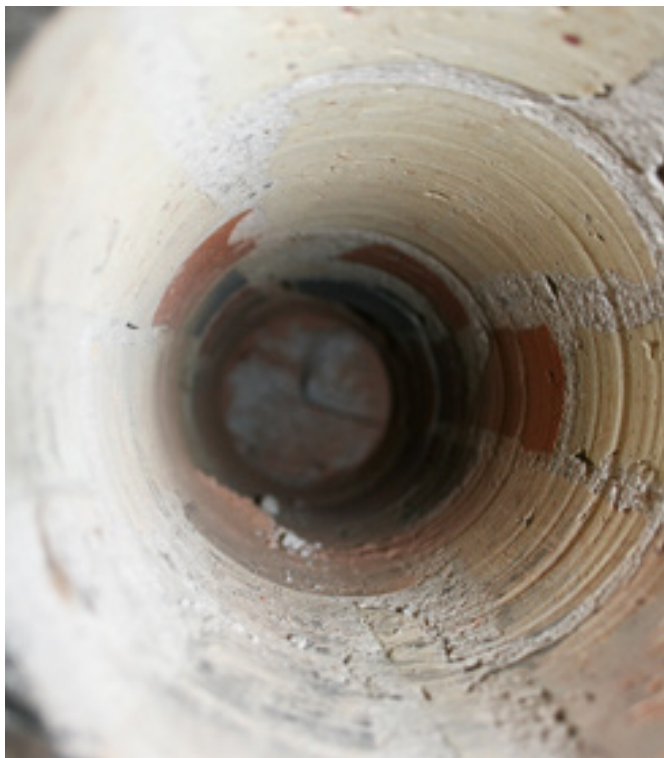
Det gjordes borrprov i tornmuren, då framkom att tornets murar är masiva tegelmurar med gult Flensburgstegel som har måtten 4x11x22 cm och är murat i kryssförband ytterst. Längre in är muren av rött hårdbränt tegel.

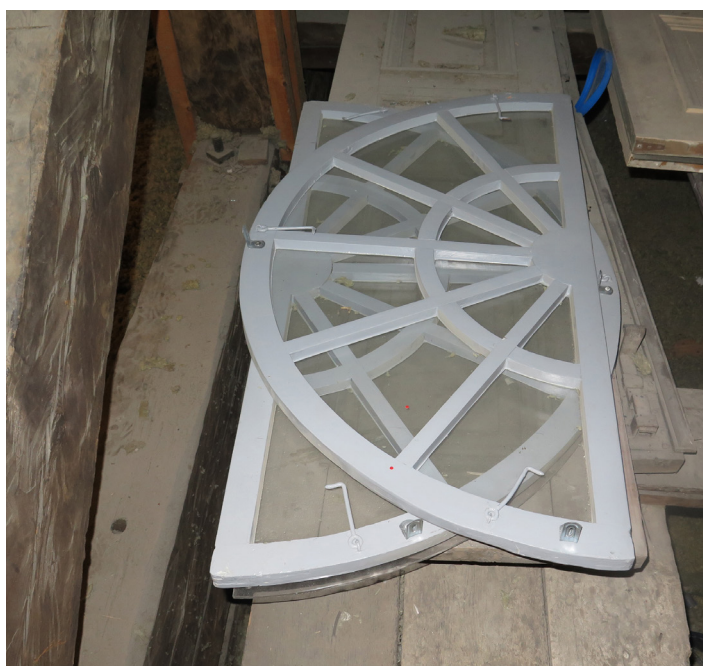
Ett ventilationsgaller installerades på kyrkvinden och ersatte ett av lunettfönstren. De ersatta fönsterbågarna är nu placerade inne på vinden.

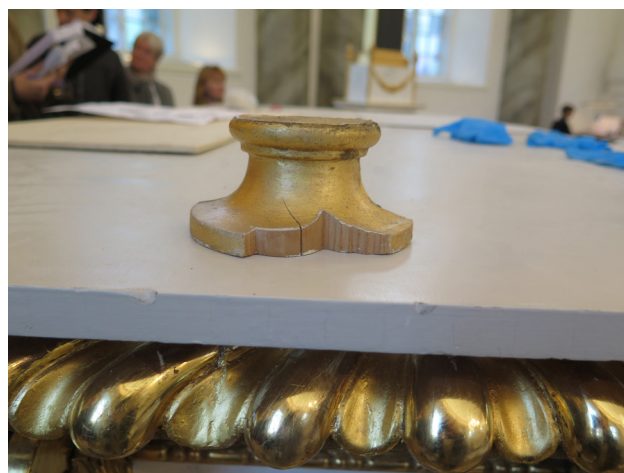
När altarringen lossades från golvet hittades en del av en balusterdocka. Denna förvaras nu i ett utrymme i altarbordet

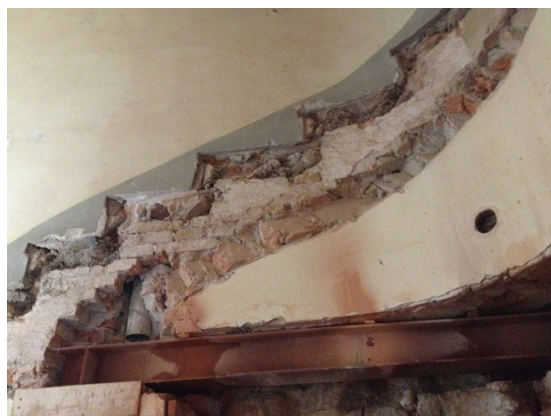
5.

5 Bilden i mitten visar trappan under rivning.

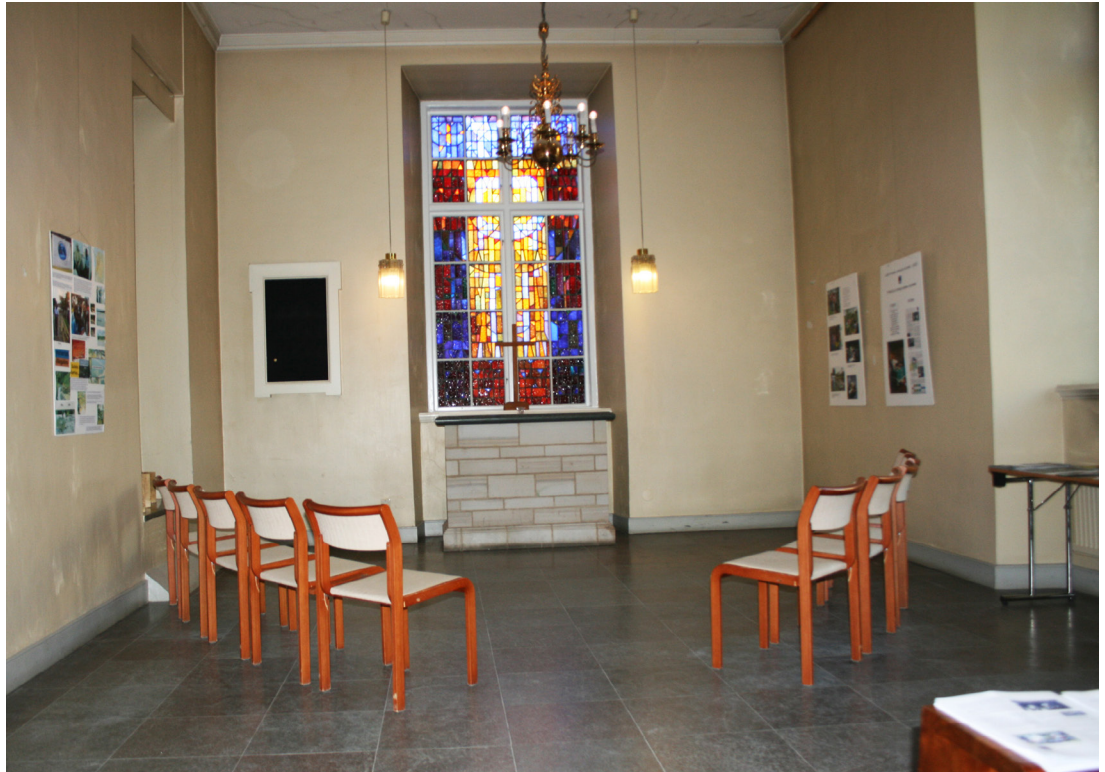
5.

*Det som sedan 1950-talet har kallats Norra kapellet har nu gjorts till sakristia. En öppning i muren mot vapenhuset har möjliggjort tillträde till wc. Altaret har tagits bort och ersatts med ett nytt som samtidigt innehåller förvaring och placerats mot den södra väggen. Altarskivan har återanvänts i det flyttbara altaret i norra korsarmen.*

*5 Översta bilden visar Norra kapellet före ombyggnaden.*

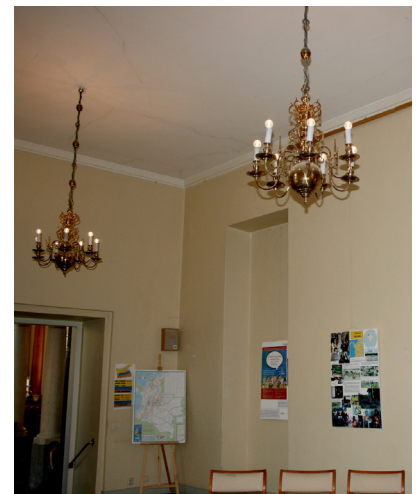
6.

*6 Bilden i mitten visar den nisch som nu blivit genomgång till wc.*

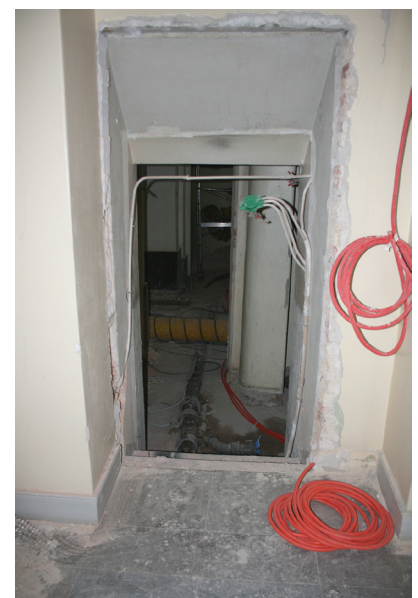
7.

*7 Bilden nederst visar arbetet med genomgången.*

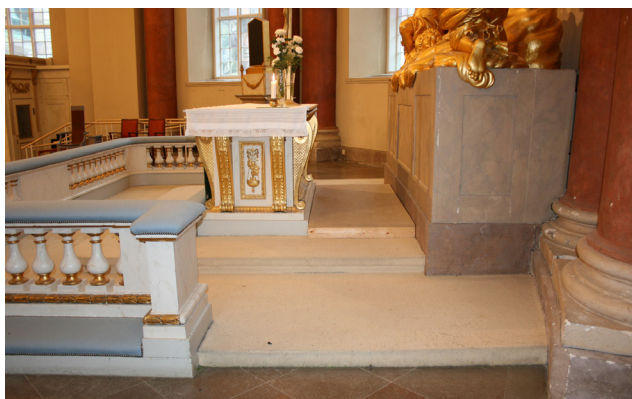
1.

1 Bilden överst till vänster visar golvet innanför altarringen före ombyggnaden.

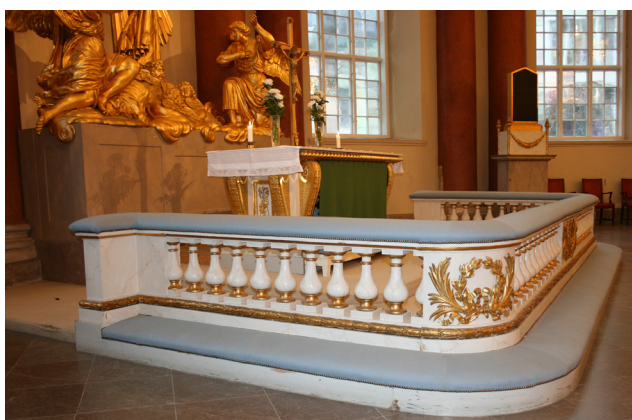
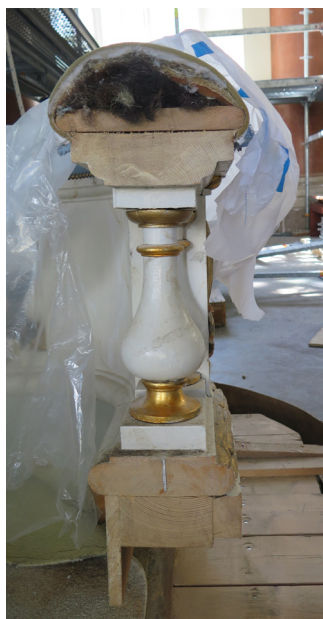
2 Bilden i mitten till vänster visar altarringen före delningen, och bilden bredvid visar delningen. 3

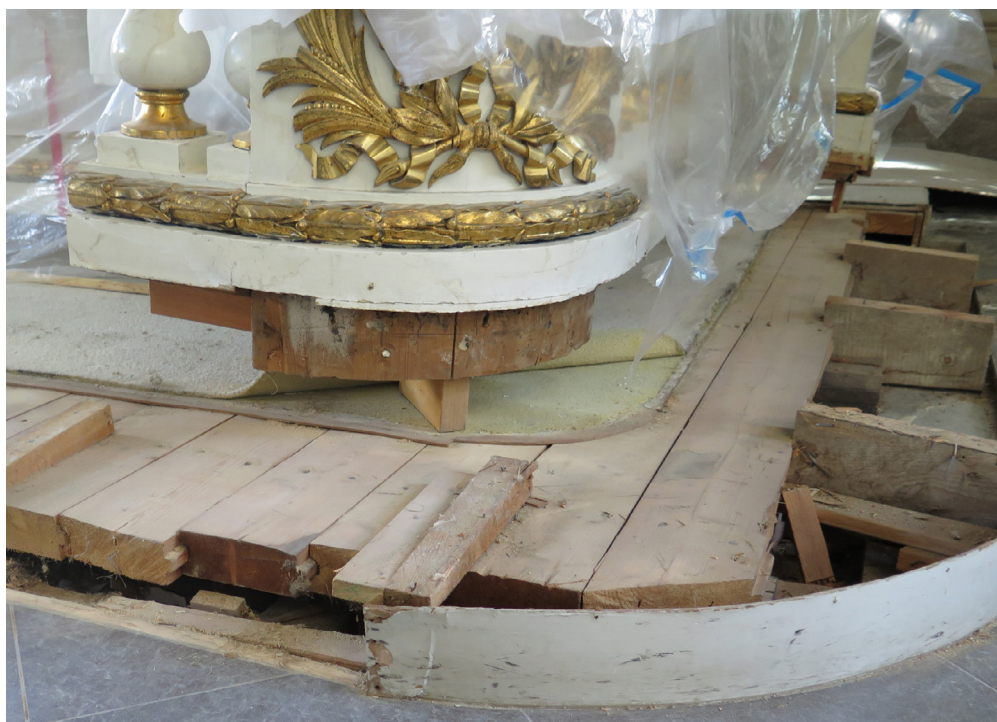
4.

4 Bilderna nederst till vänster visar delningen av altarringen.

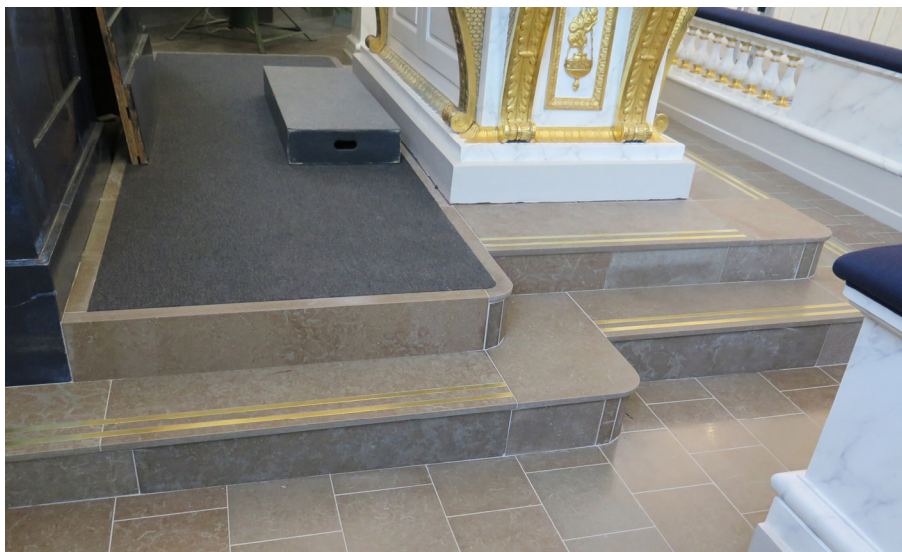
5.

5 Bilden överst till höger visar det nya golvet och altaret ca 20 cm längre väster ut. Podiet har klätts med 250x250 cm kalkstensplattor. Bakom altaret ligger en textilmatta medan altaret fortfarande står på trägolv.

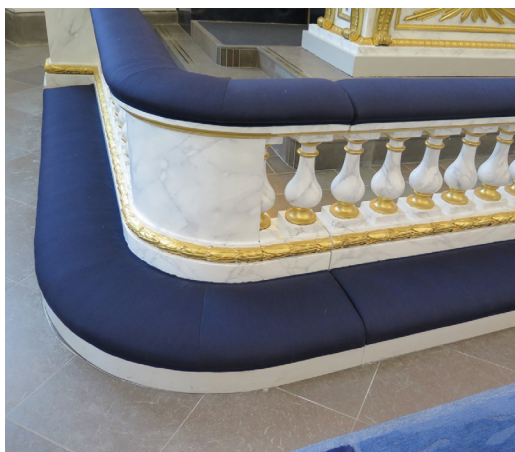
6 och 7 Bilderna nederst till höger visar den omklädda och delade altarringen.

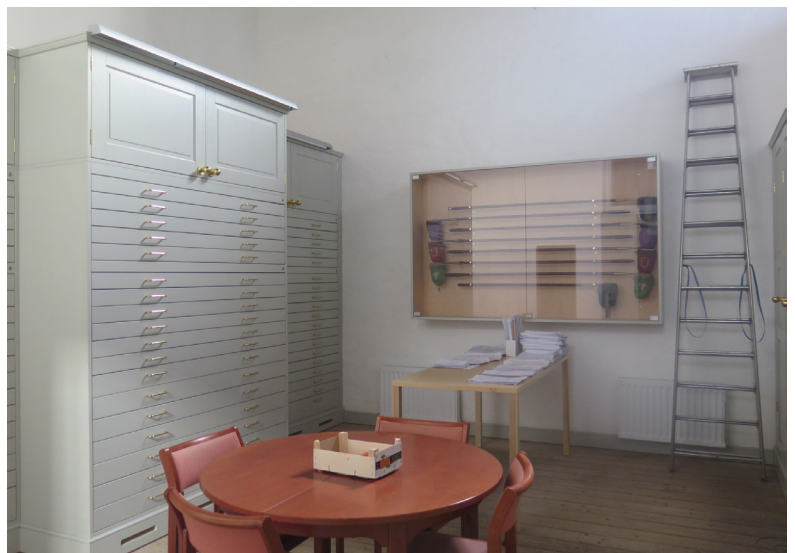
*Ny textilförvaring har anordnats i tornet.*

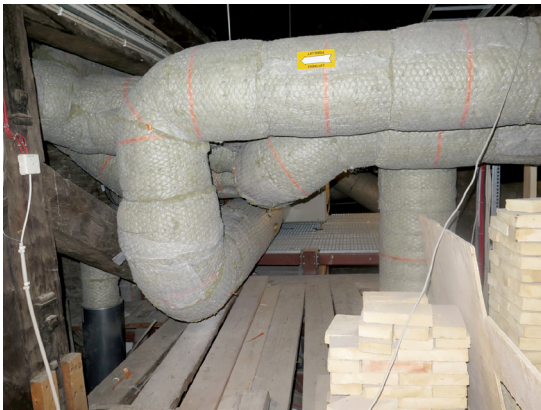
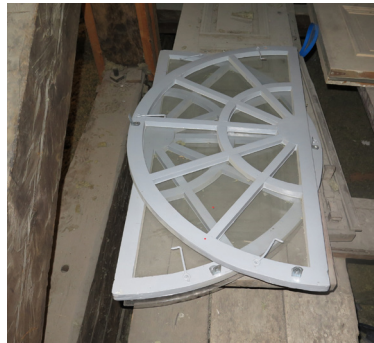
Bilden visar kyrkvinden efter ombyggnaden. Nya ventillationsanläggningar har installerats i tornet och på kyrkvinden. Ett frånluftsaggrigat har placerats i en tidigare fönsteröppning på vindens norra sida, längst väster ut. Fönsterbågen förvaras på vinden.

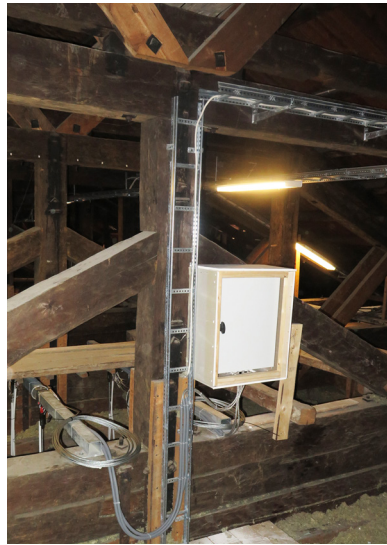
*Bilden visar vinden över kyrkorummet. Brandskyddsfärg har applicerats på delar av tre takstolar på vinden.*

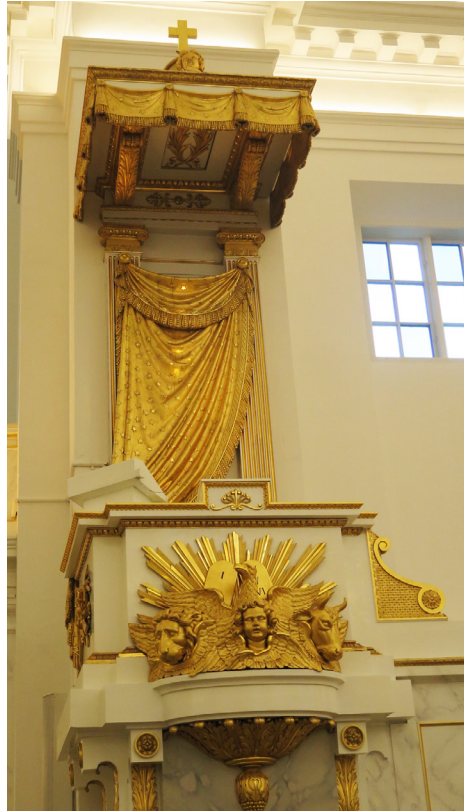
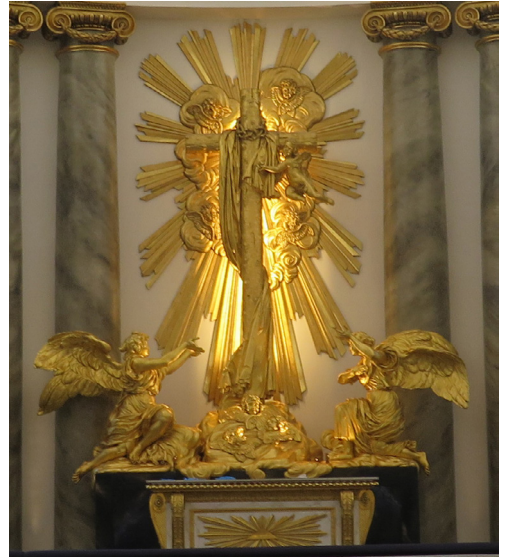
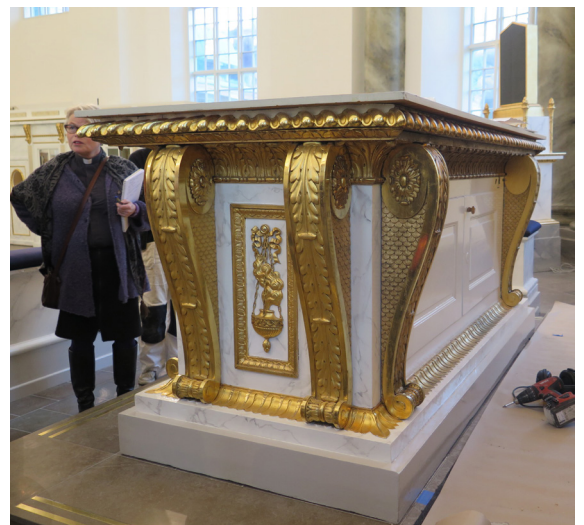
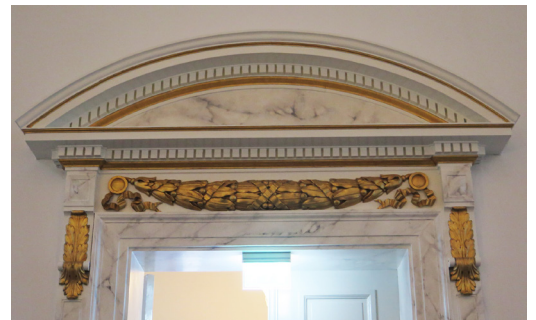
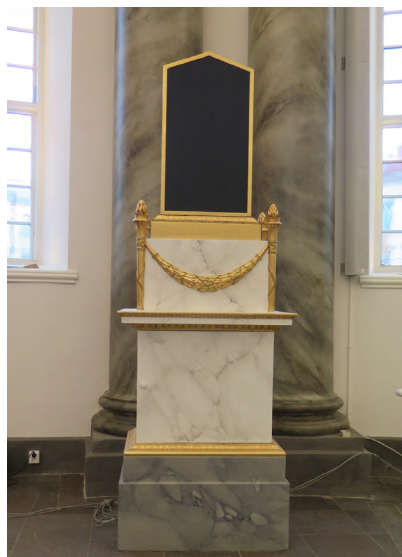
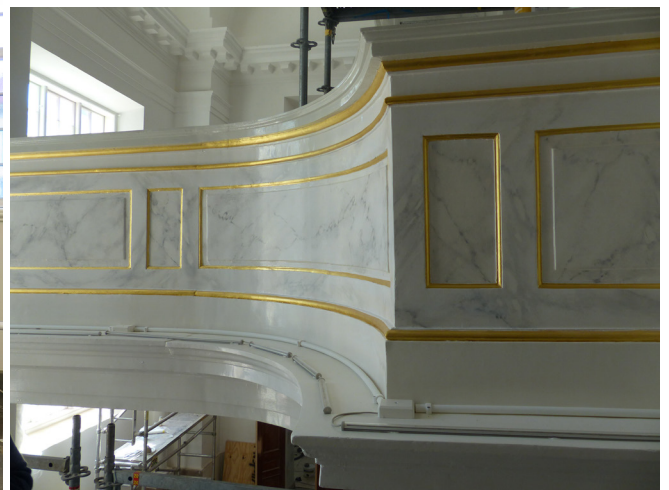
*Konservatorsrbetena omfattade: altare, altaruppsats, altarring, pilastrar i koret, nummertavlor, predikstol, bänkar, "spårvagnar", dörrromfattning sidoläktare, orgelfasad, altaruppsats i fd bisättningsrum, fattigbössor.*
