# OSCAR FREDRIKS KYRKA

ANTIQUARISK MEDVERKAN

## ANTIKVARISKMEDVERKAN OSCAR FREDRIKS KYRKA

Kulturmiljörapport 2020:04

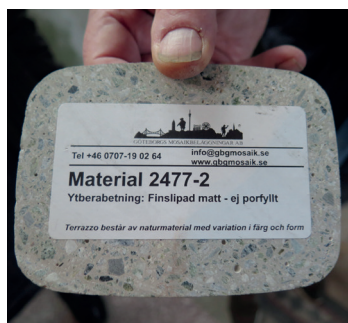
Det nya Terrazzogolvet

Terrazzobeläggning gjuts på den plats där de borttagna bänkkvarteren stått i södra korsarmen.

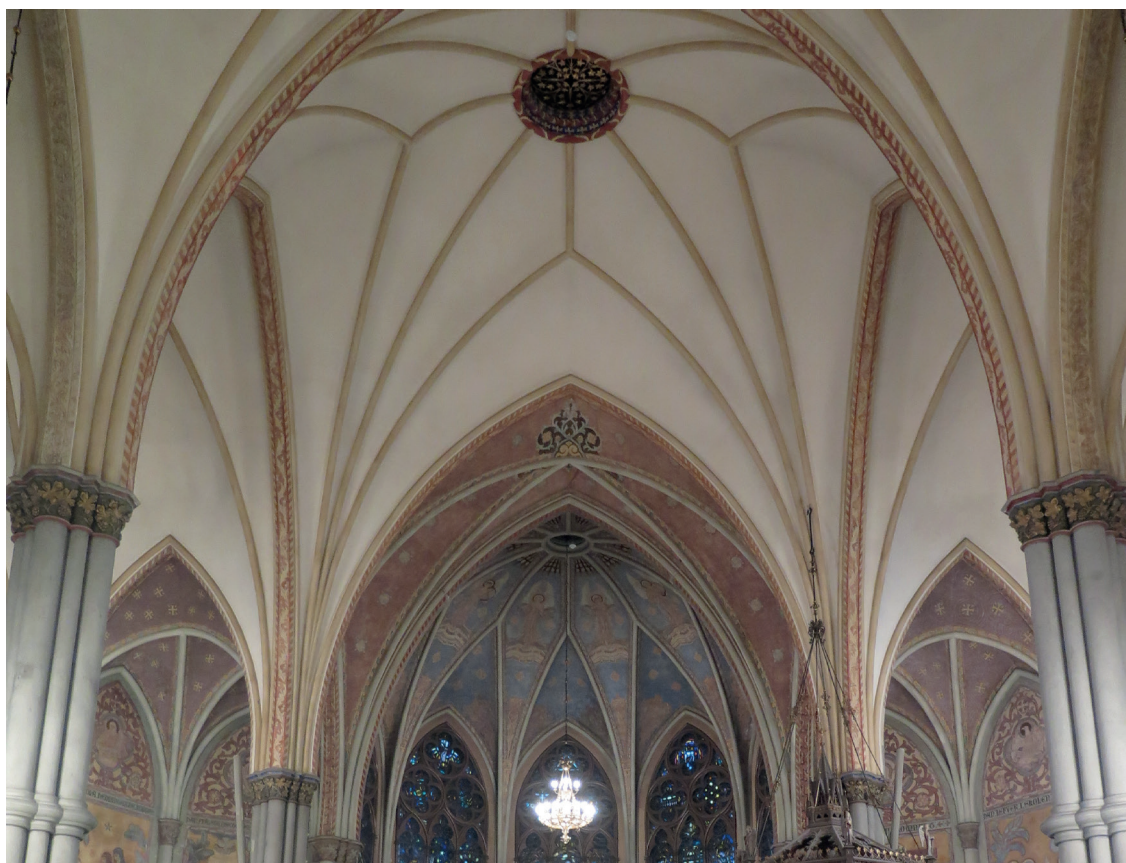
Kortakets valvkappor och gördelbåge hade kraftiga sprickor och instabil bom. Det förekom saltsprängningar som förorsakat både bortfall och missfärgning. Flera generationers restaureringar har lämnat spår och måleriet var kraftigt smutsat.

Kyrkorummets välvda tak med så väl monokrom bemålning som färgrika dekorativa motiv.

I taket har arbetet huvudsakligen utförts av konservatorer. Sprickor har reparerats. Valvkapporna med valvribbor och valvbågar har rengjorts och retuscheras. (se konservatorsrapport)

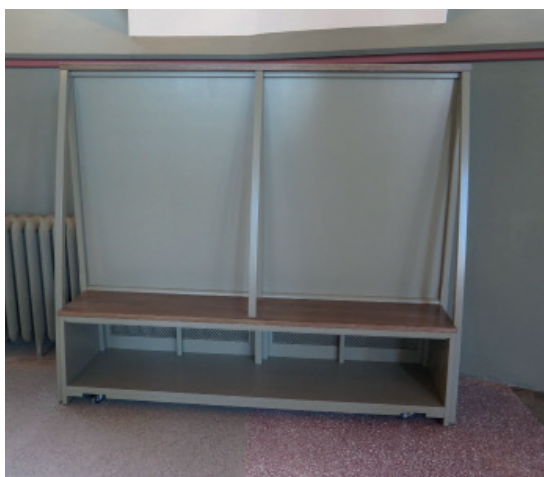
Ny förvaringsmöbel som också kan fungera som bänk och skärm mot kyrkorummet

Nya förvarings möbler som också kan fungera som bänk och skärm mot kyrkorummet har tillverkats och placerats i den södra korsarmen.

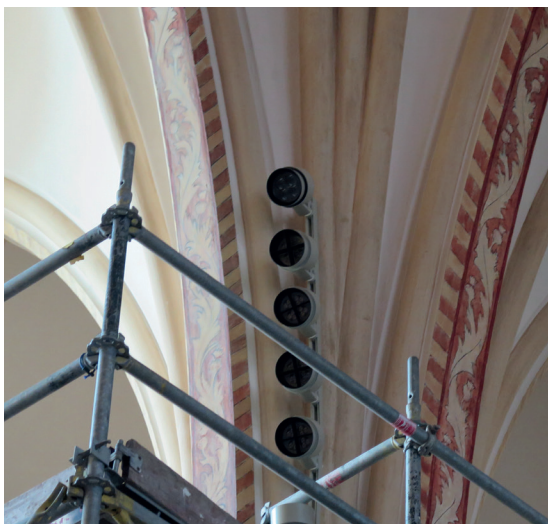
Strålkastare har placerats på valvbågen framme vid korsmitten.

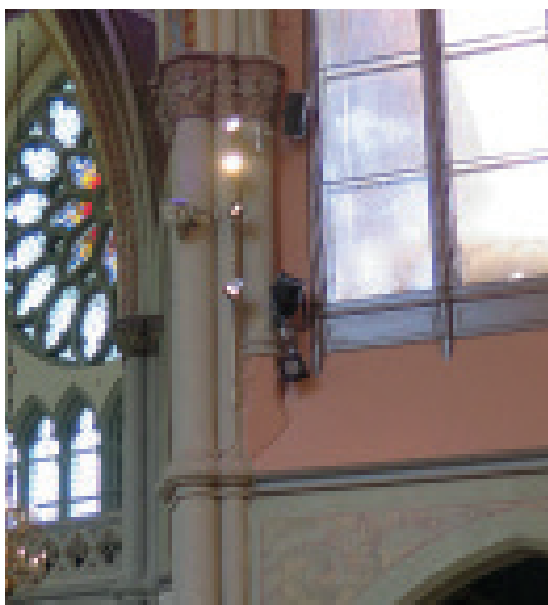
I koret har strålkastare placerats utom synhåll från långhuset.

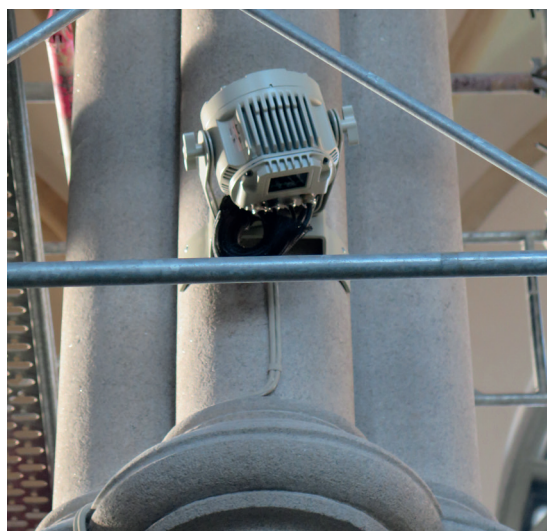
Här syns armaturen för färgat ljus, placerad över svulsten på långhusets pelare.
